**סקר מבנים ואתרים היסטוריים**  
**כרטיס אתר מס' 31 – משק האוצר**

שם האתר: "משק האוצר"

סיווג השימור : אתר לשימור מחמיר.

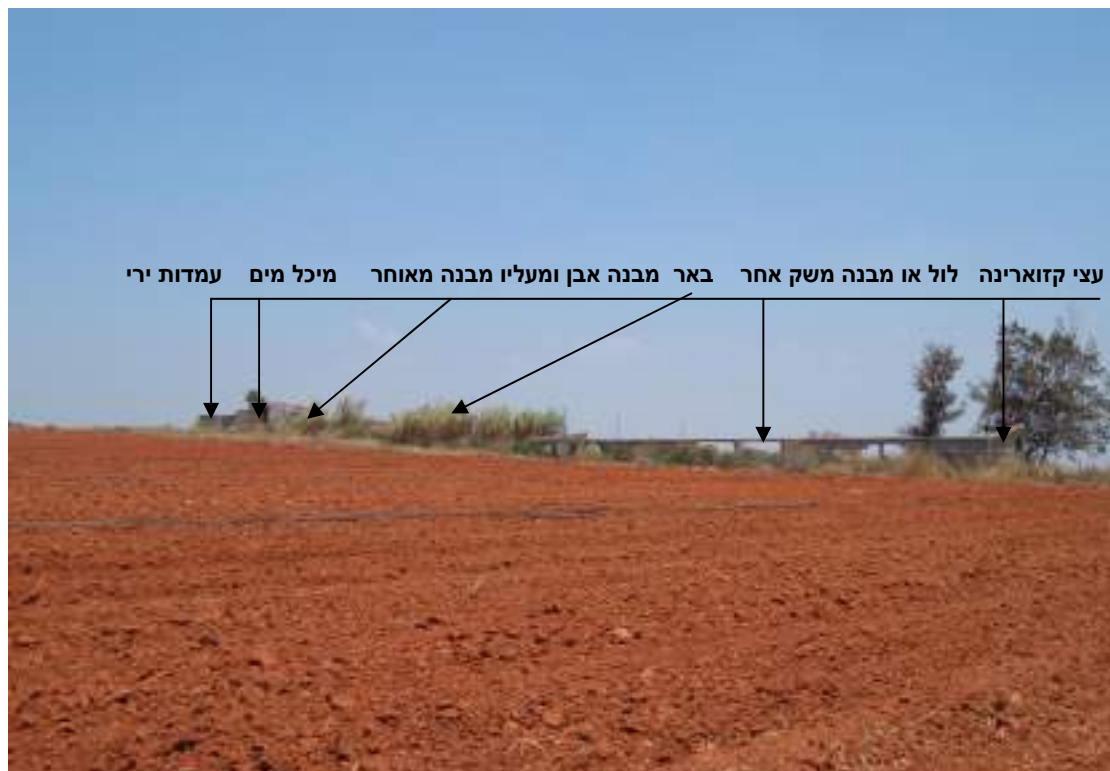
משק האוצר, תמונה מכיוון מערב.

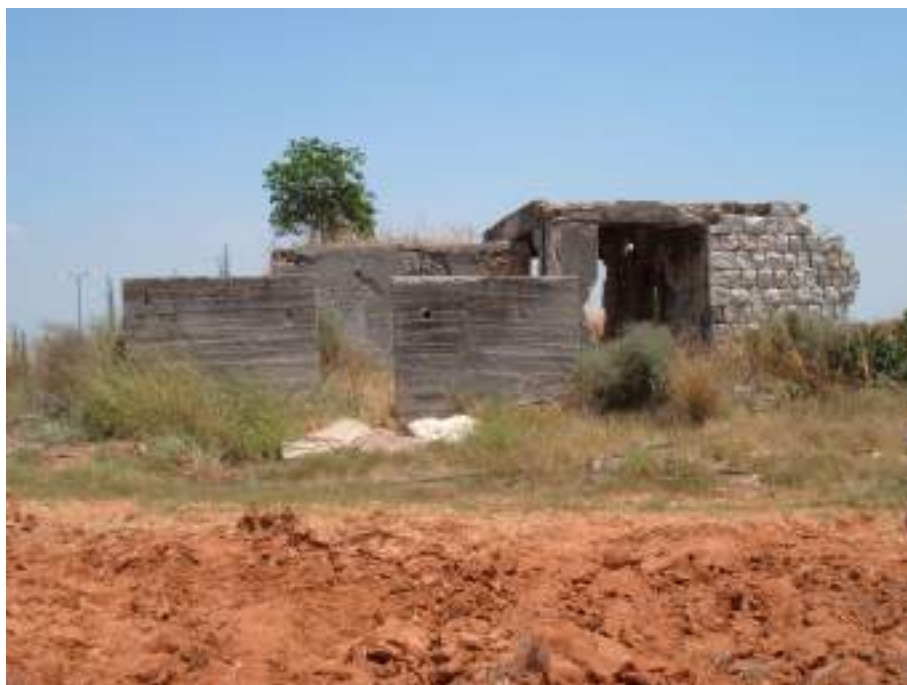
בקדמת התמונה עמדות ירי, מאחוריהם מיכל מים, מצד ימין לתמונה שרידי הבית מאבן, ובנייה מאוחרת נוספת בבטון אשר היתה קומה נוספת ששמשה למגורים.

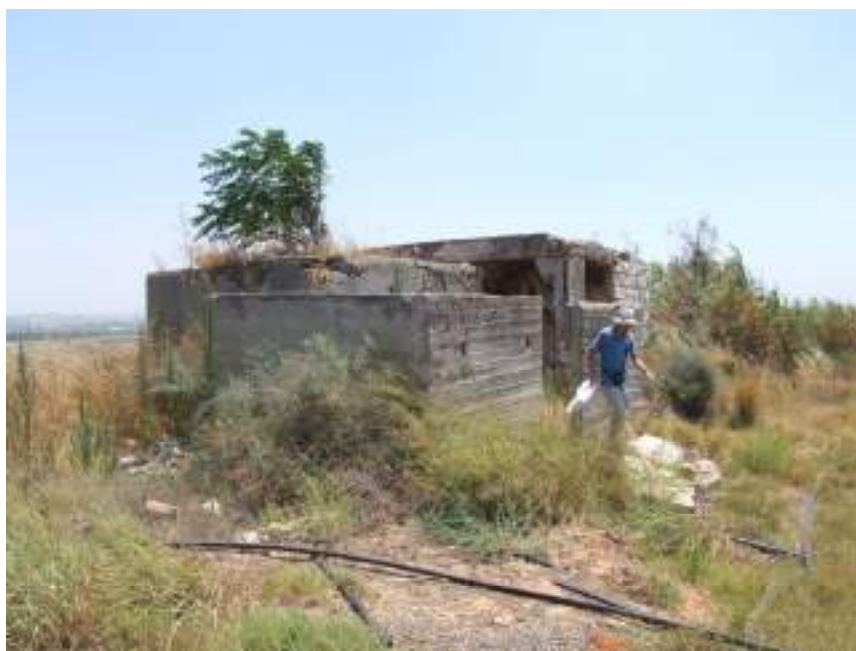
צילום מצפון מערב. עמדת ירי בקדמת התמונה, מאחוריה מיכל מים, אחריהם מבנה אבן.

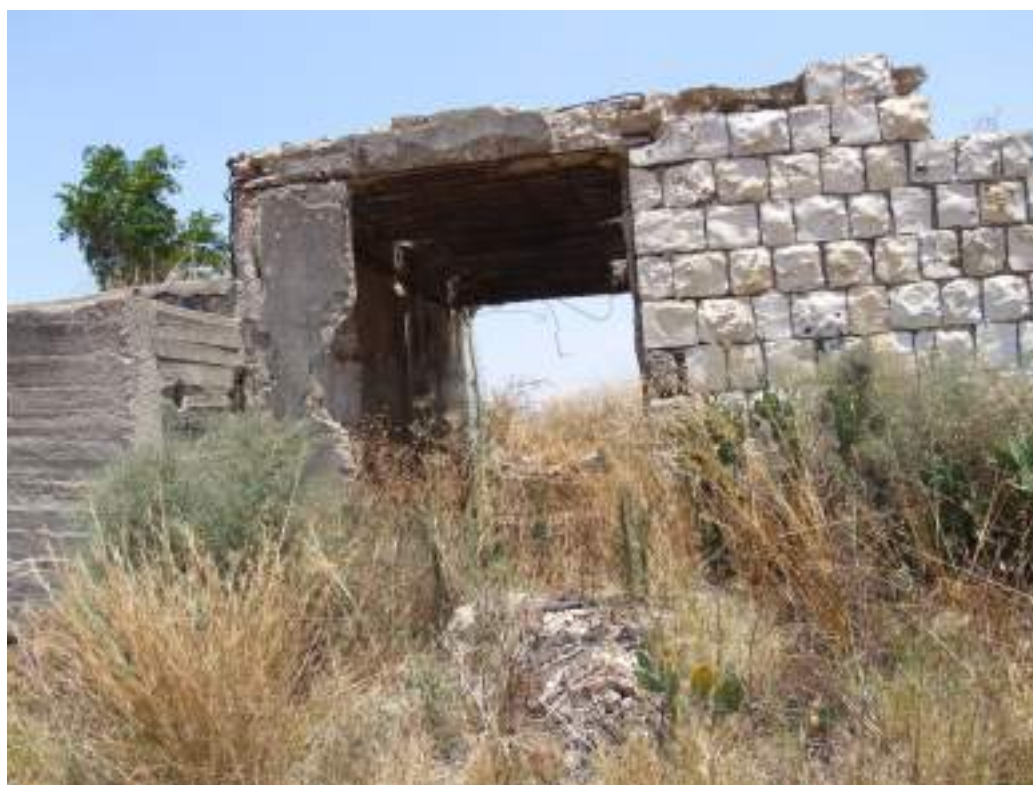
שריד הבית מאבן ובנייה מאוחרת מבטון בתקרה, צילום מכיוון מערב.

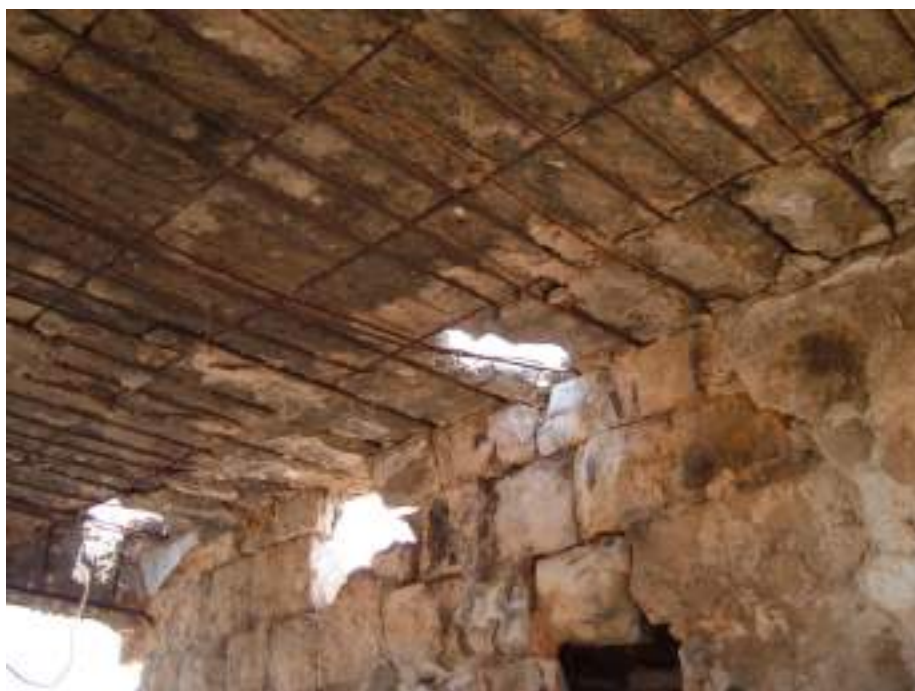
על גבי הבית מאבן בנייה נוספת מבטון מזוין מתקופת החווה החקלאית היהודית

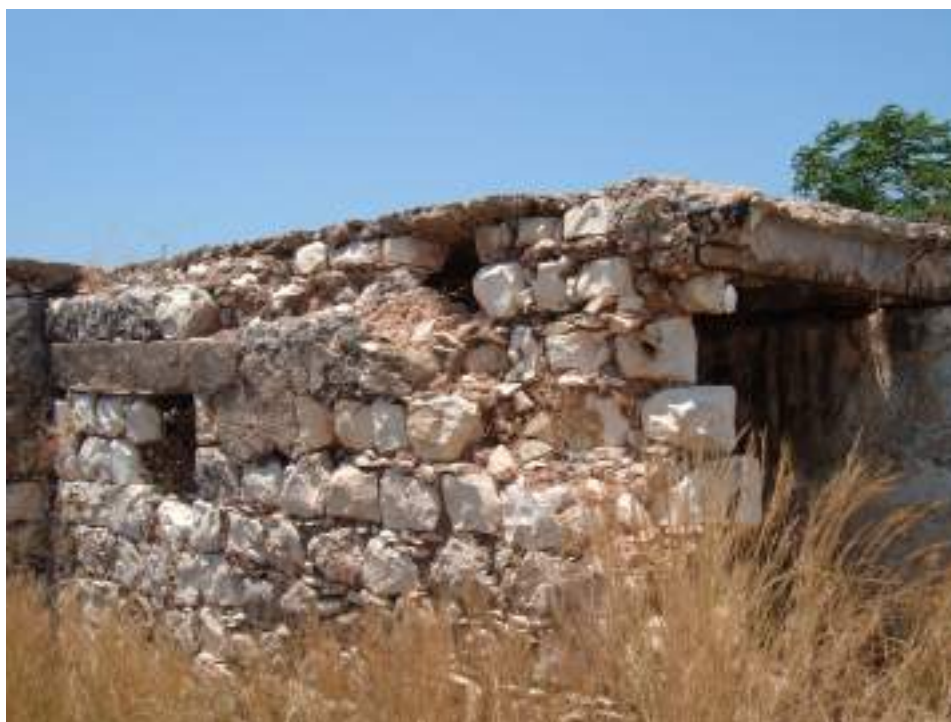
צילום מדרום מזרח, קיר דו פני של מתקן המים הערבי ותקרה עשויה בטון

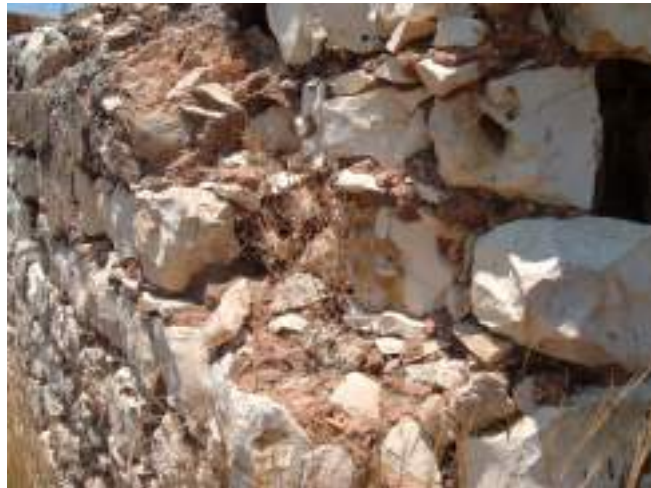
קיר דו פני , שני שורות אבן ובאמצע חומר מליטה עשוי בוץ

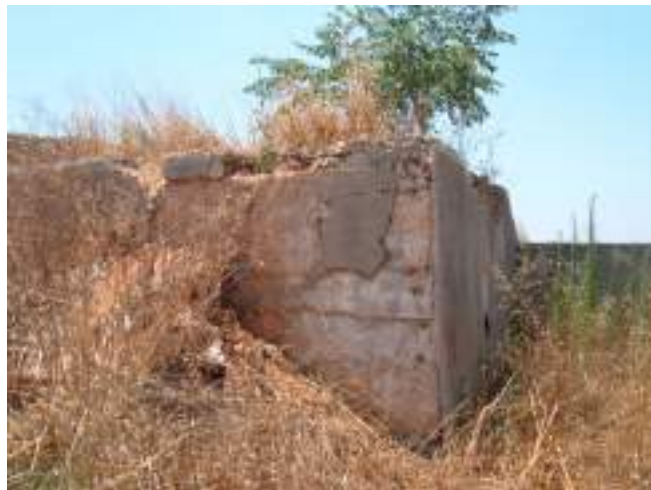
מיכל המים, חזית צפונית

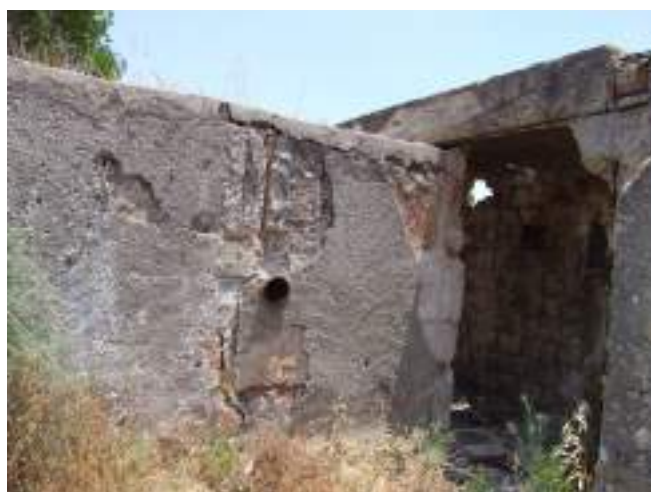
מיכל המים חזית מערבית

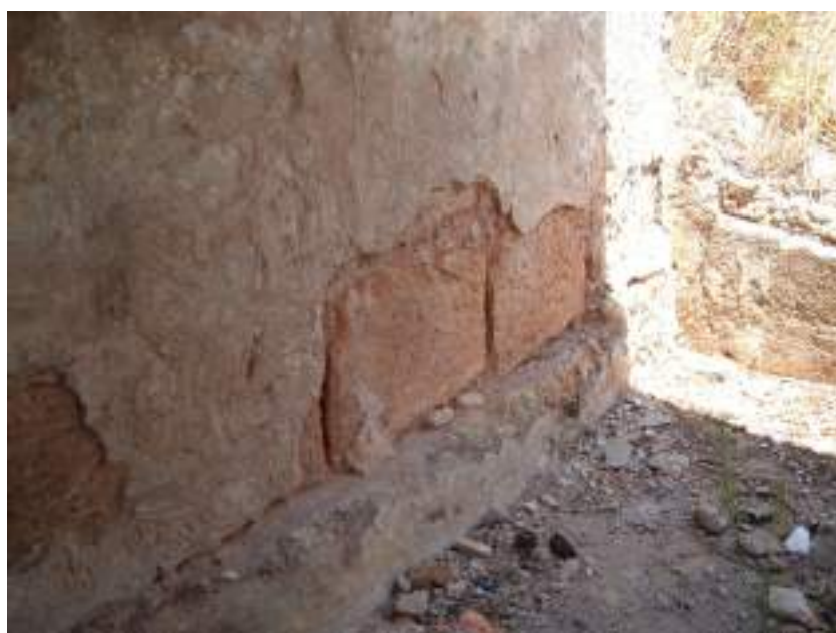
קיר צפוני בחלק הערבי, קיר משותף למיכל המים

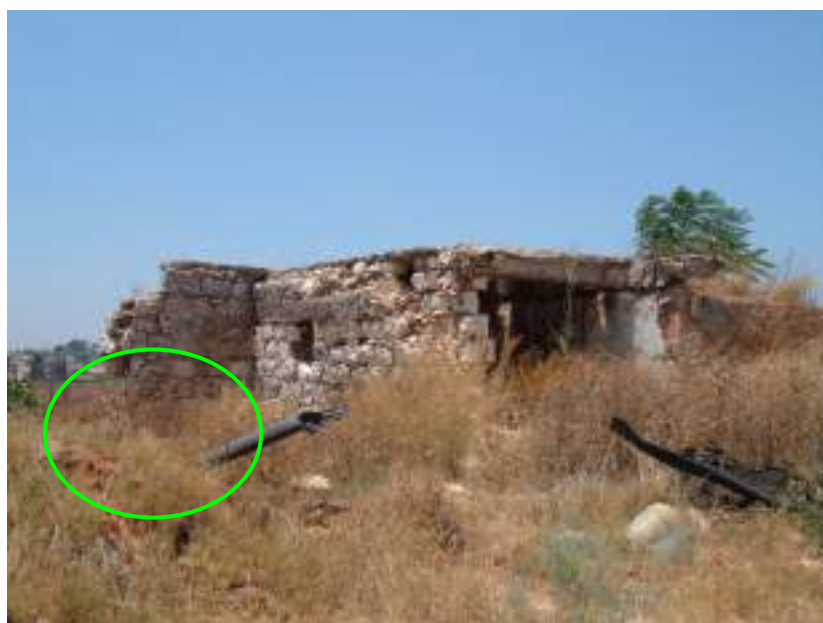
תמונה ממזרח, באר המים מוצנעת היכן שמסומן

- חיזוק חלקי מבנה העשויים לקרוס באופן שאינו פוגע במטרות השימור.
- הצבת שילוט אזהרה מתאים.
- גידור וכיסוי הבאר.

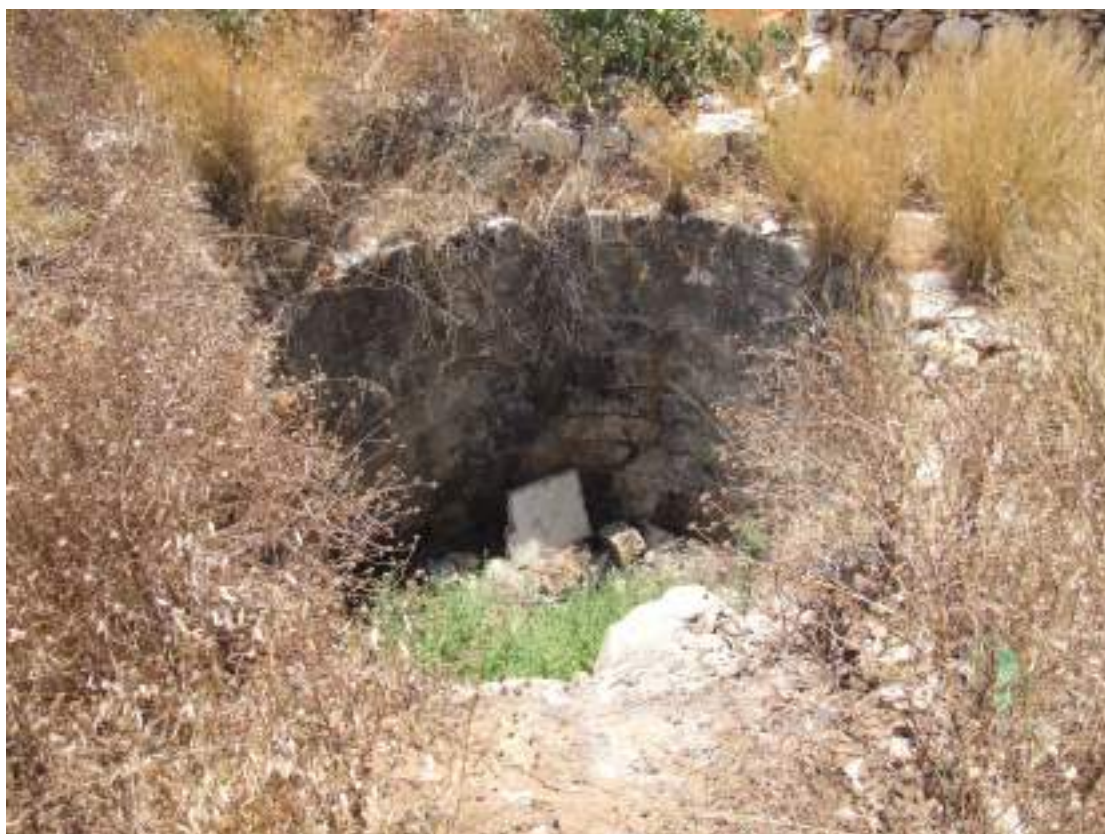
באר המים , צמודה לדופן הדרומית של מבנה האבן

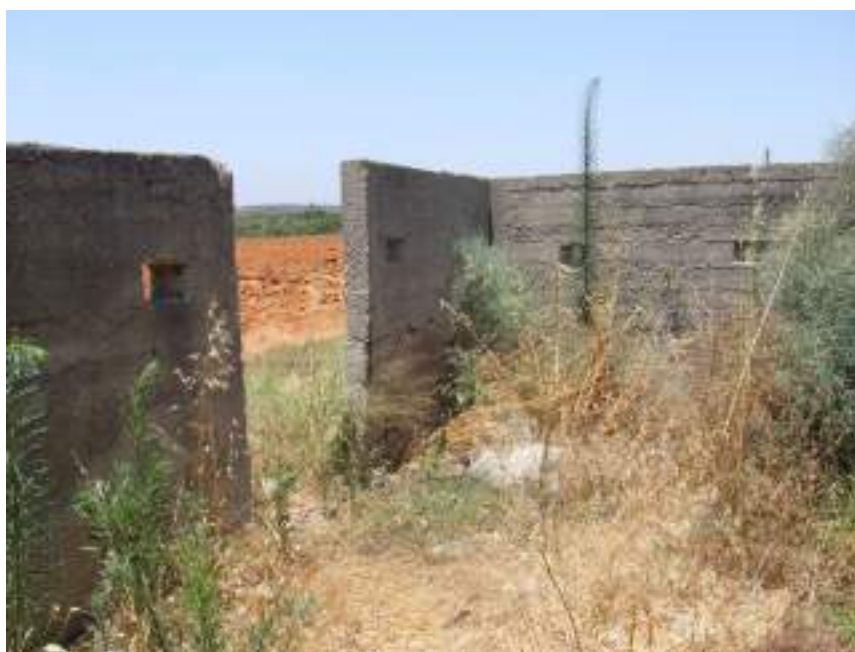
עמדות ירי עשויות בטון סביב האתר

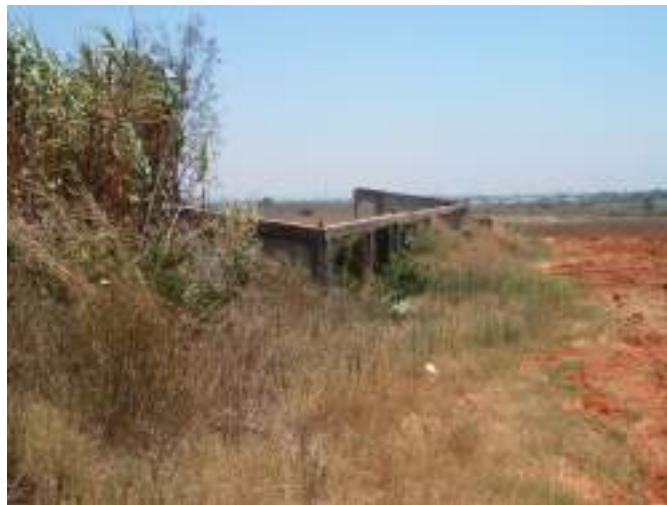
מבנה משק, יתכן והוא שימש כלול

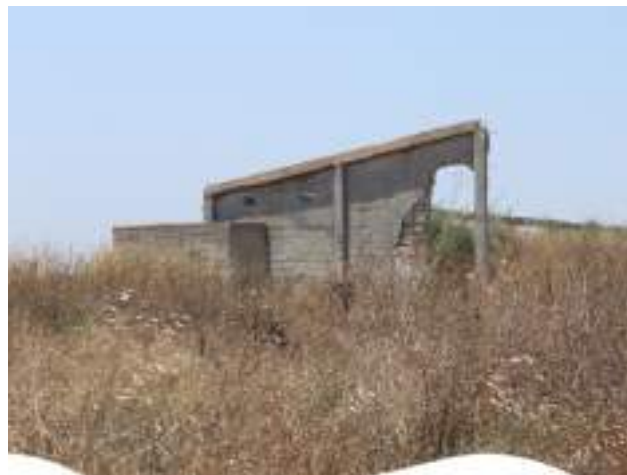
מבנה משק

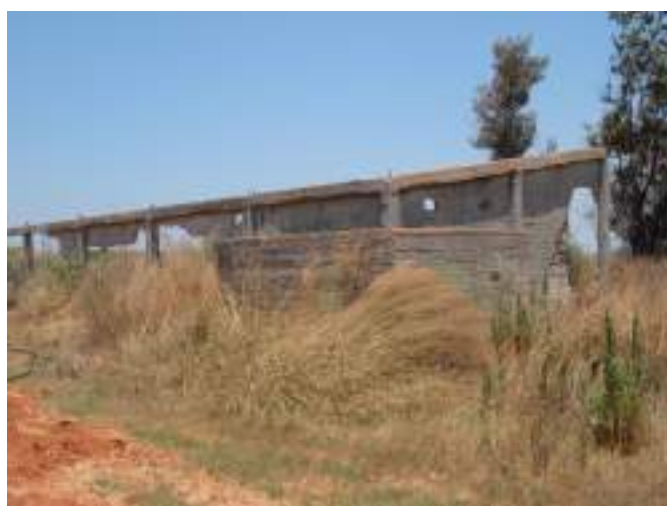
מבנה המשק ועמדות ירי, מבט מדרום מערב

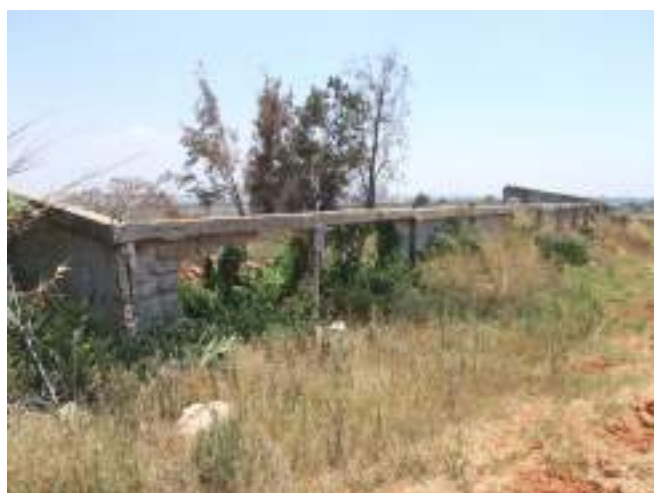
מבנה המשק חזית מערבית

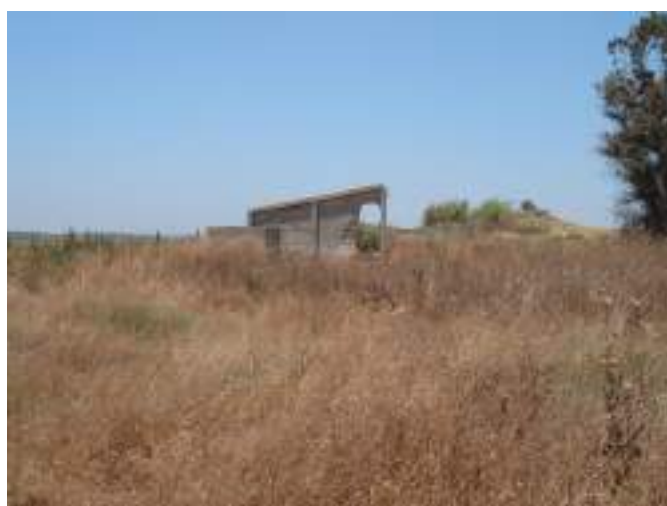
מבנה המשק, מבט מדרום

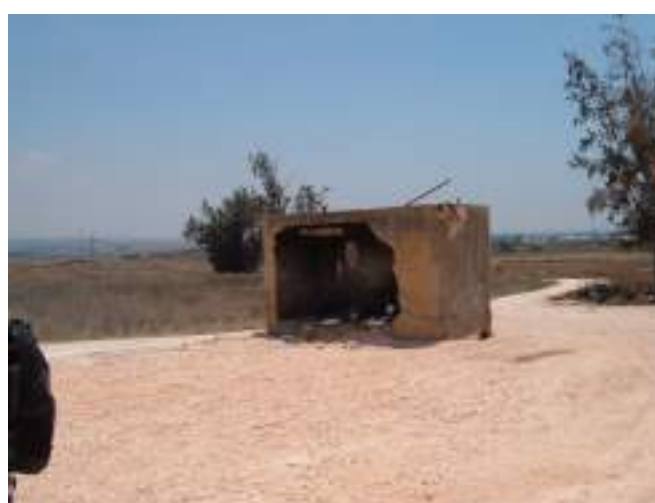
מיכל מים דרומית מזרחית למבנה

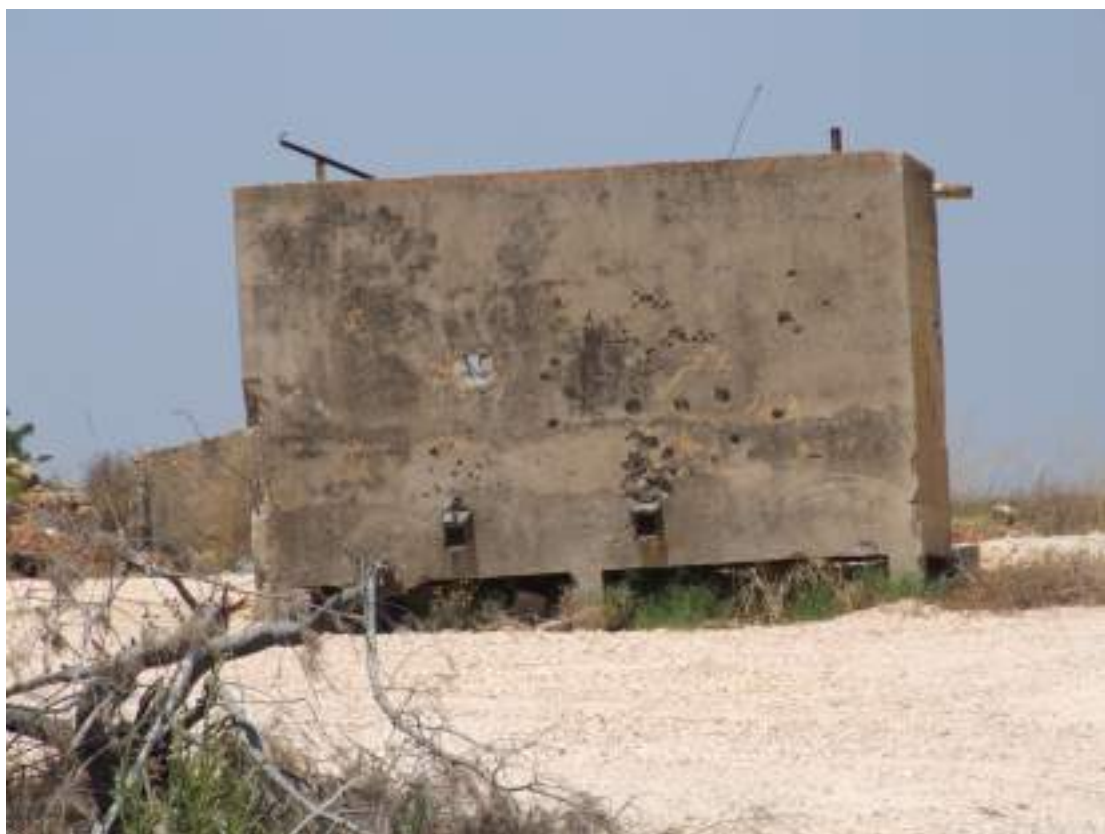
מיכל מים, חזית דרומית. על המבנה ניכרות פגיעות כדורים
