# **"בית אהרונים"** **ויצמן 83 כפר סבא** **תיק תיעוד**

אמנון בר אור אדריכלים בע"מ רח' אחד העם 9 תל אביב 65251  
 טל': 03-5163082 פקס: 03-5163079 [amnon@baror-arc.com](mailto:amnon@baror-arc.com)

עבודה זו מהווה מסמך המתעד את ההיבטים ההיסטוריים, האדריכליים והטכנולוגיים של המבנה ההיסטורי והמיועד לשימור. התיעוד ההיסטורי מספר את תולדות המשפחה הבונה ומכיל צילומים ארכיוניים של הבית, מפות ותצלומי אוויר היסטוריים ורקע היסטורי כללי. התיעוד האדריכלי כולל תיעוד צילומי של המצב הקיים, תיעוד אדריכלי בתכניות ובפרטים, ושיחזור המצב המקורי של המבנה משנת 1928.

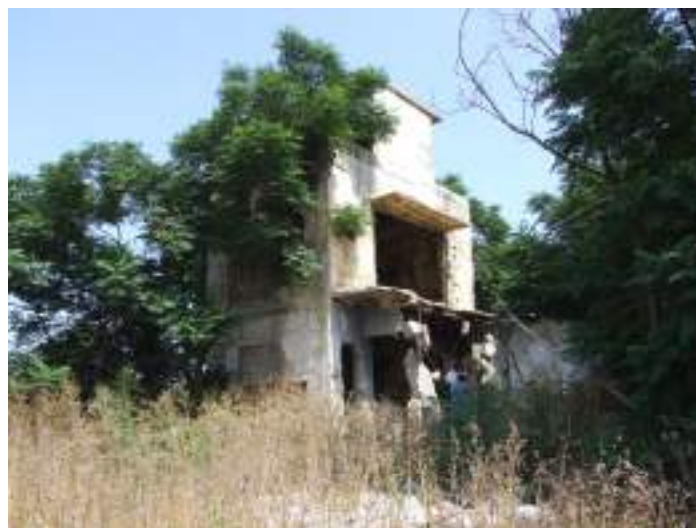
2006: מבנה הבאר בפרדס "גן אהרוני".

באר המים בפרדס "גן אהרוני" היתה בתוך מבנה. המים נשאבו על ידי מנוע. בשנות החמישים הופסק השימוש בבאר בעקבות הקמת חברת מקורות וחל איסור להחזיק בבארות פרטיות. הבאר נסתמה וחלק מהמבנה פורק. כיום עדיין נמצאים במקום בסיסי הבטון עליהם הונח המנוע.

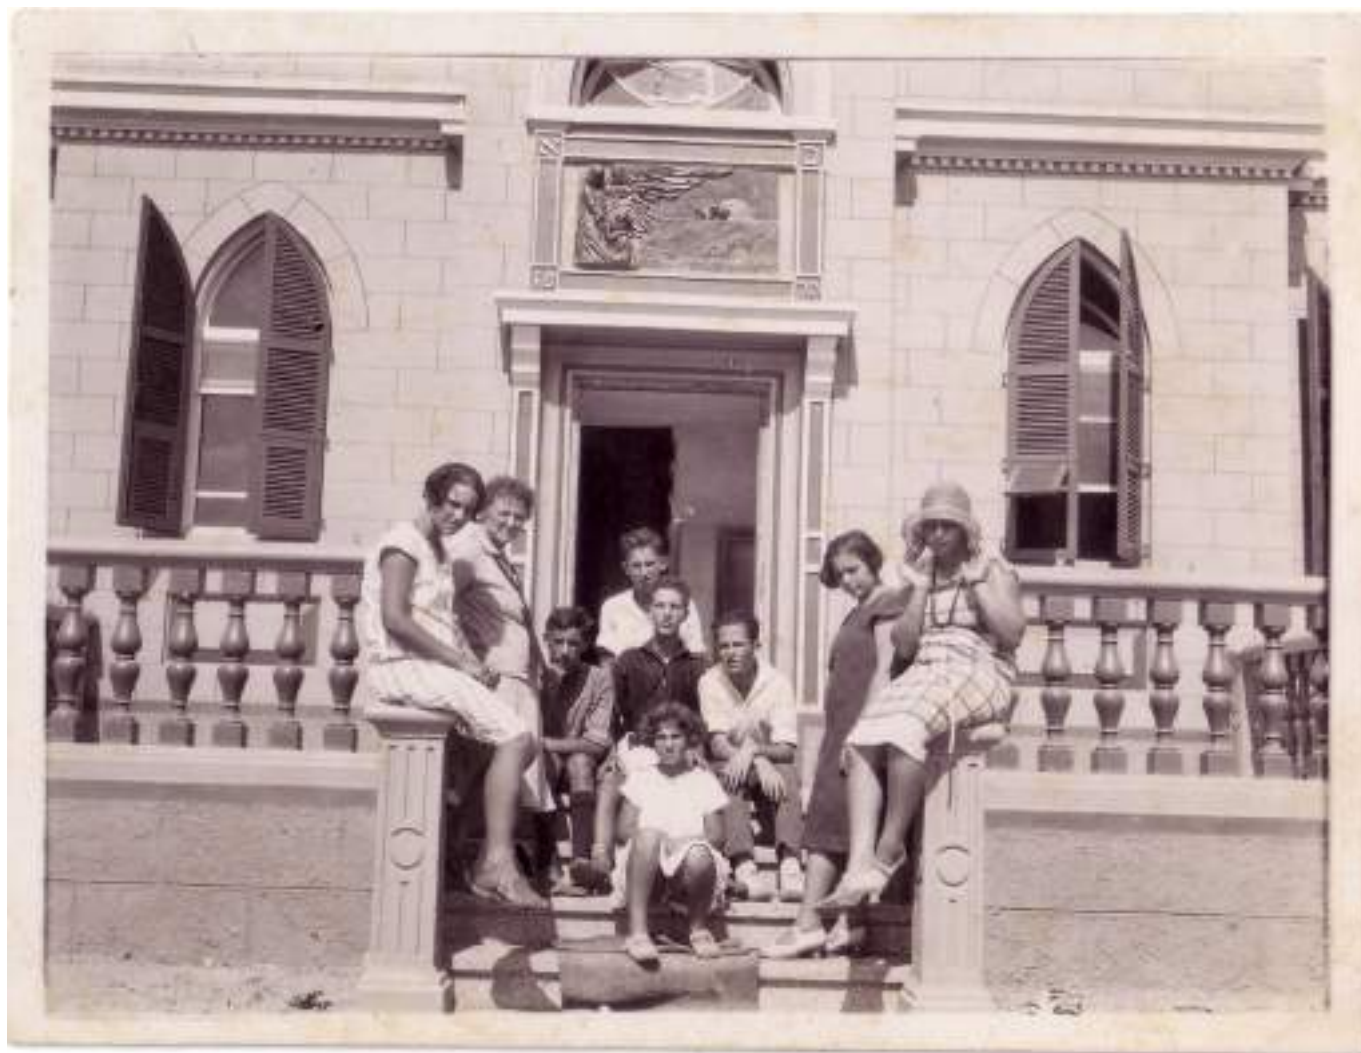
שנות העשרים, חזית מזרחית, תמונה משפחתית. בצילום נראית בבירור הכניסה לבית עם התבליט. מעל התבליט רשומות ראשי התיבות של בן ציון אהרוני (ב"א) ושנת הבנייה תרפ"ז.

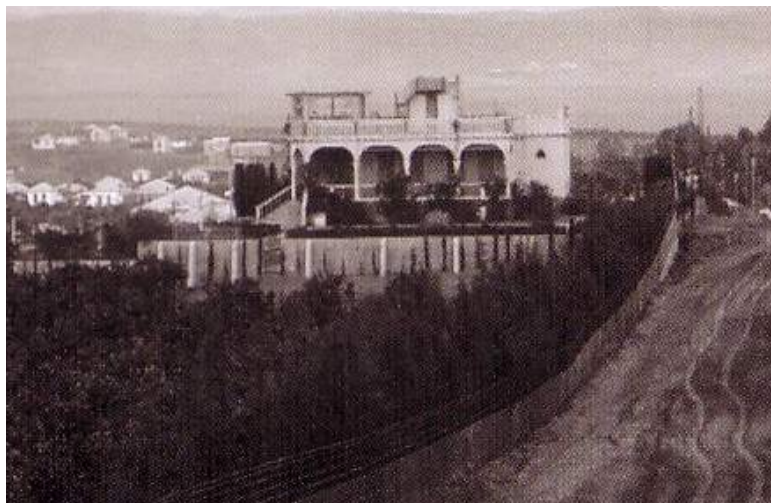
שנות שלושים: תקריב .  
בצילום נראה המבנה ממערב. על גג המבנה ניתן לראות את הפרגולה.

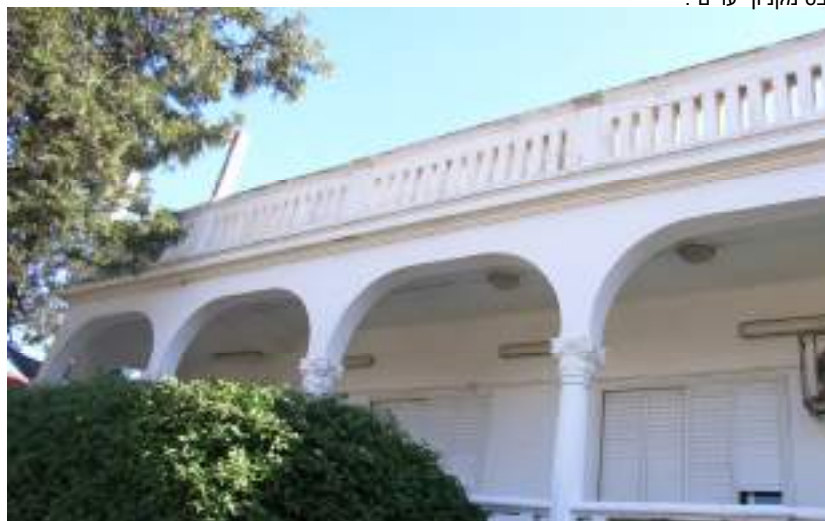
3. מבט אל המעקה הבנוי של הגג. משמאל למעלה נראים עמודי הפרגולה אשר היתה במקום.

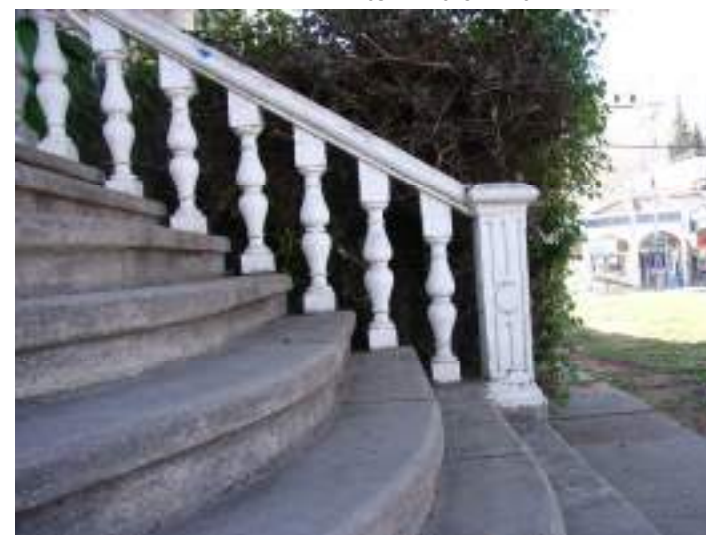
מדרגות בטון ומעקה בטון טרומי

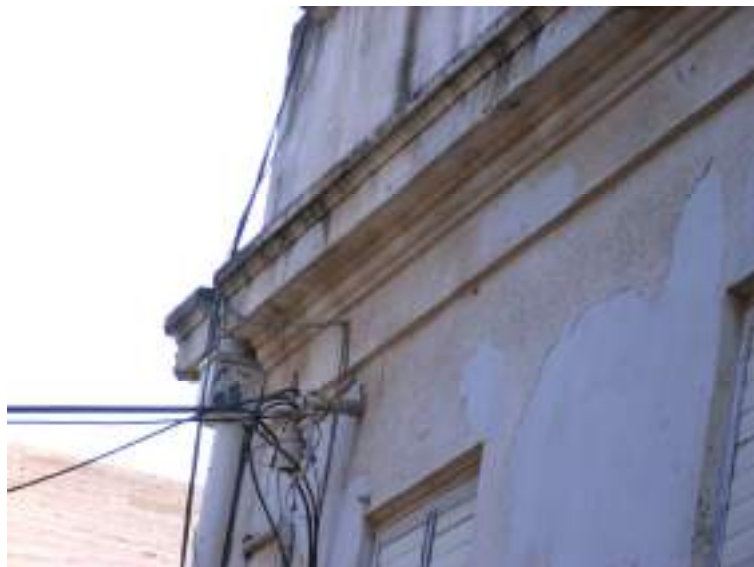
3. קרניז מקורי חזית צפונית.

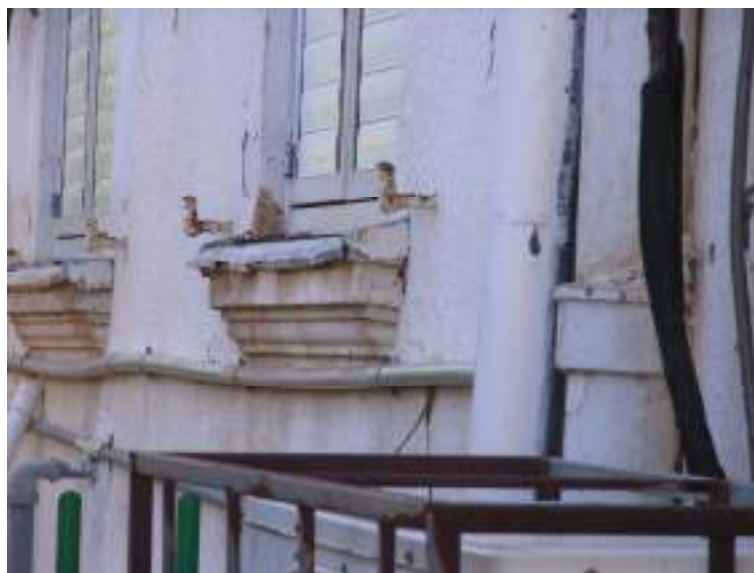
4. סף חלון מעוטר, חזית צפונית.

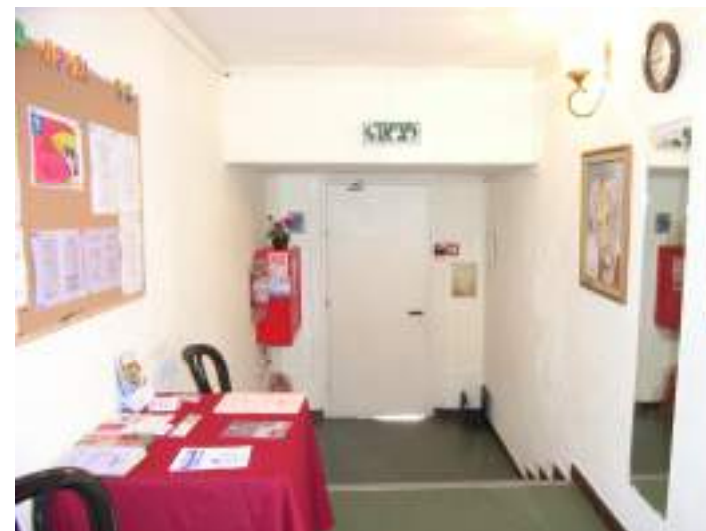
1. כניסה ראשית. המדרגות ליציאה לגג פונו.

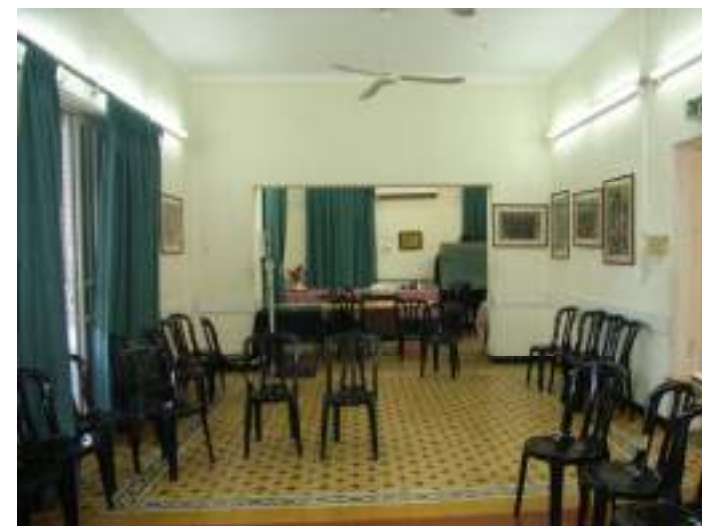
1. החדרים המרכזיים. המחיצה בין החדרים הוסרה

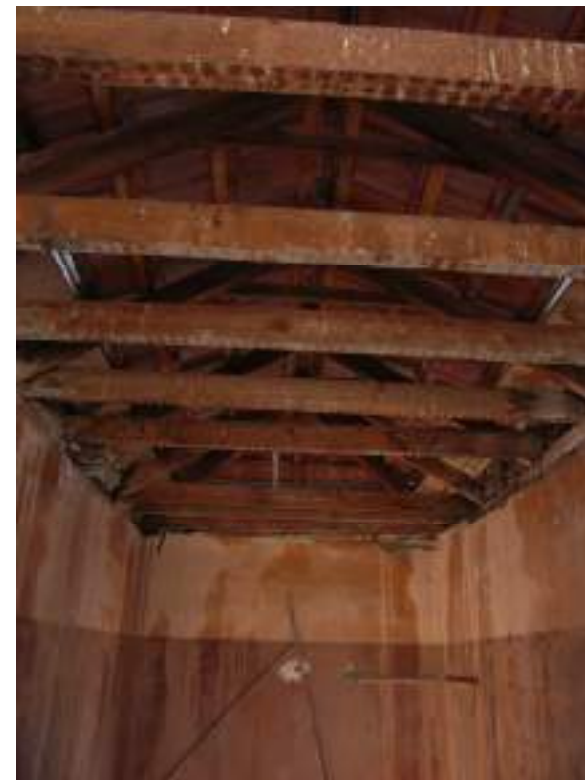
1. גג הרעפים. על הקונסטרוקציה נראים סימני תקרת הרביץ.

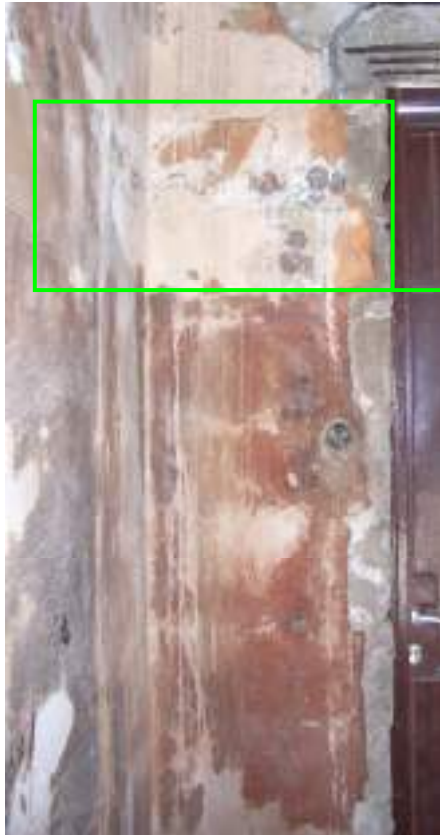
3. עיטור סטנסיל בצד פתח יציאה לגג

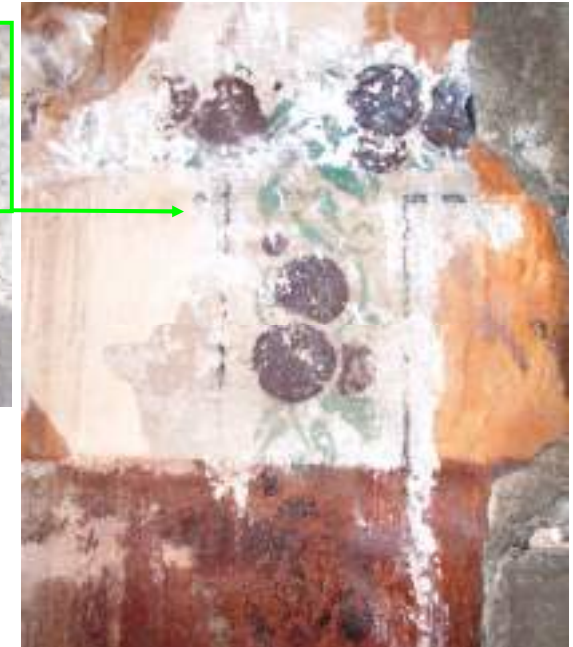
1. עיטור סטנסיל בצד פתח יציאה לגג

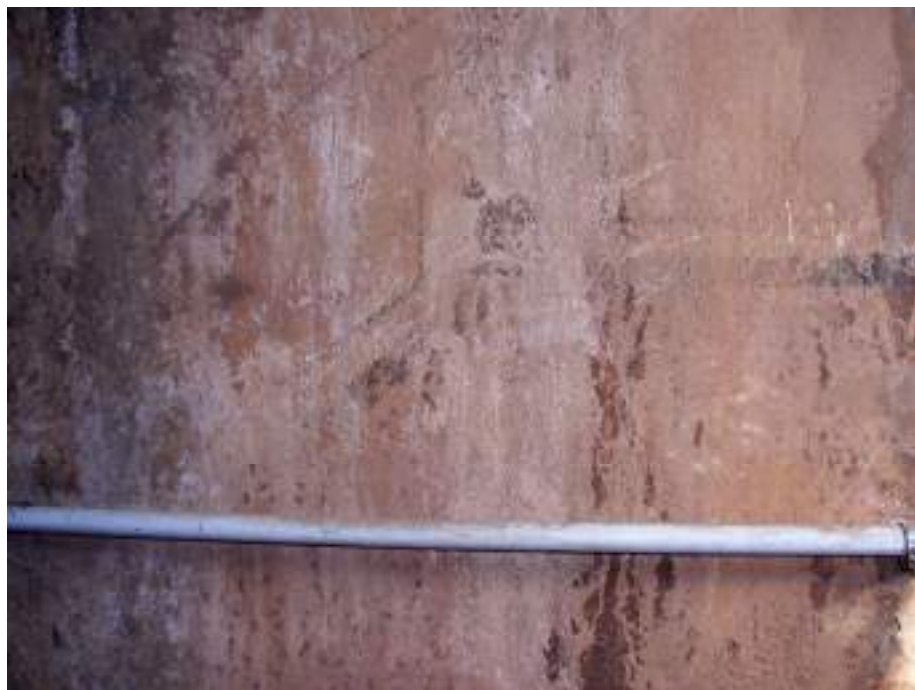
2. תקריב. מפגש ציורי הסטנסיל עם הקווים התוחמים וציורי המכחול דמויי הפרחים.

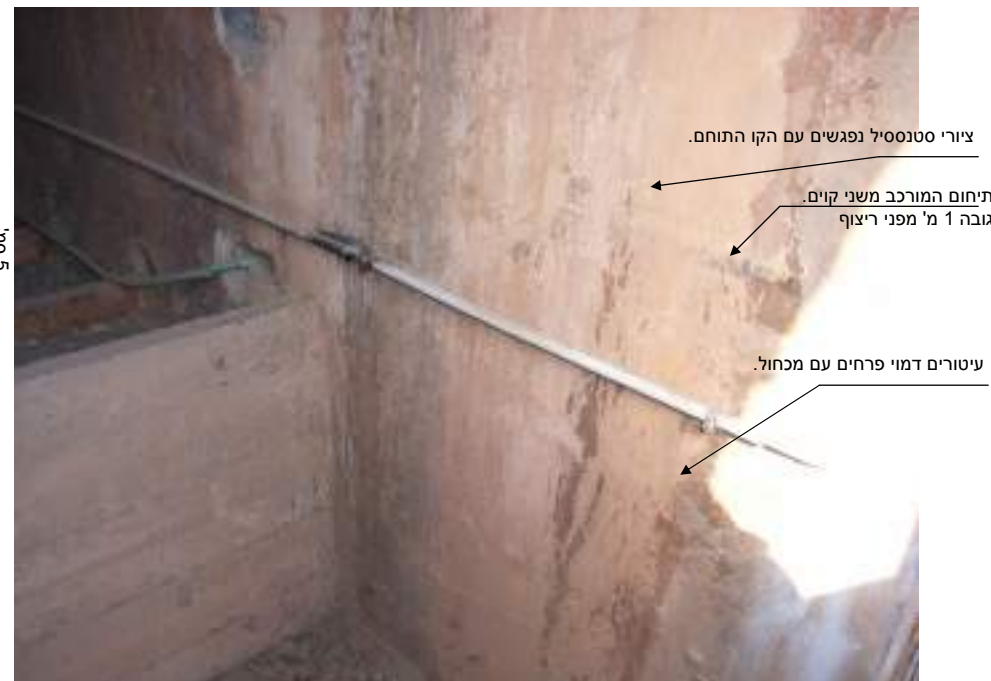
1. מבט אל הירידה למדרגות אשר לא קיימות כיום. עיטורי הקיר מלווים את הירידה.

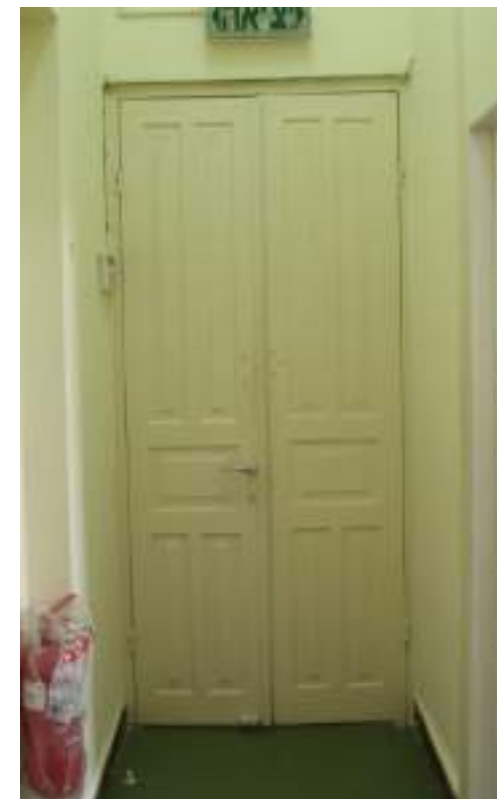
דלת ד-2 : דלת דו כנפית ללא קיפ
