# תיק תיעוד – בית דוד יצחק הומינר

רחוב רוטשילד 59 כפר סבא

עריכת התיק על ידי משרד רונן שואף אדריכלים עבור תכנית כס/מק/3/37 /א/8

תיעוד מלא יוני 2013

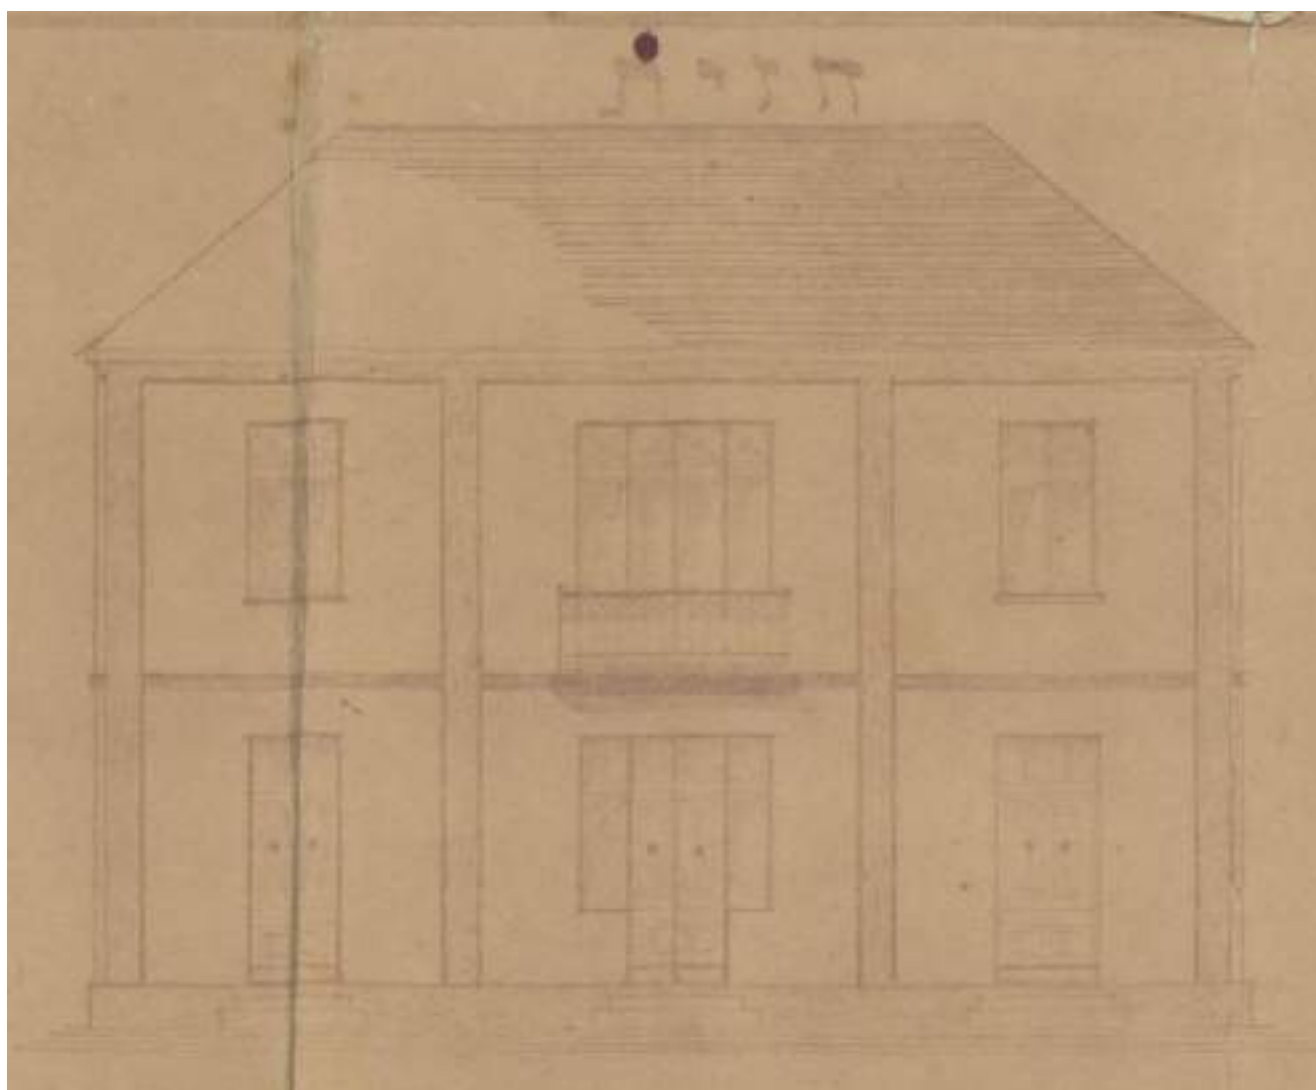
חזית מזרחית, חזית ראשית לרחוב רוטשילד

בחזית הראשית נראה מסד ומדרגות המובילות אל מרפסת בנויה לכל רוחב חזית זו. אל המרפסת פונות שלוש דלתות לכל אחת מהן מובילות שלוש מדרגות בהתאמה. הדלת האמצעית מהודרת יותר, בעלת פתיחה דו כנפית ומשני צדדיה חלונות ותריסי עץ. בקומה הראשונה נראים שני חלונות, אחד לכל חדר ובמרכז בהתאמה לקומת הקרקע, דלת דו כנפית עם חלון ותריס עץ מכל צד. הדלת יוצאת אל מרפסת פתוחה הפונה לכיוון רחוב רוטשילד.

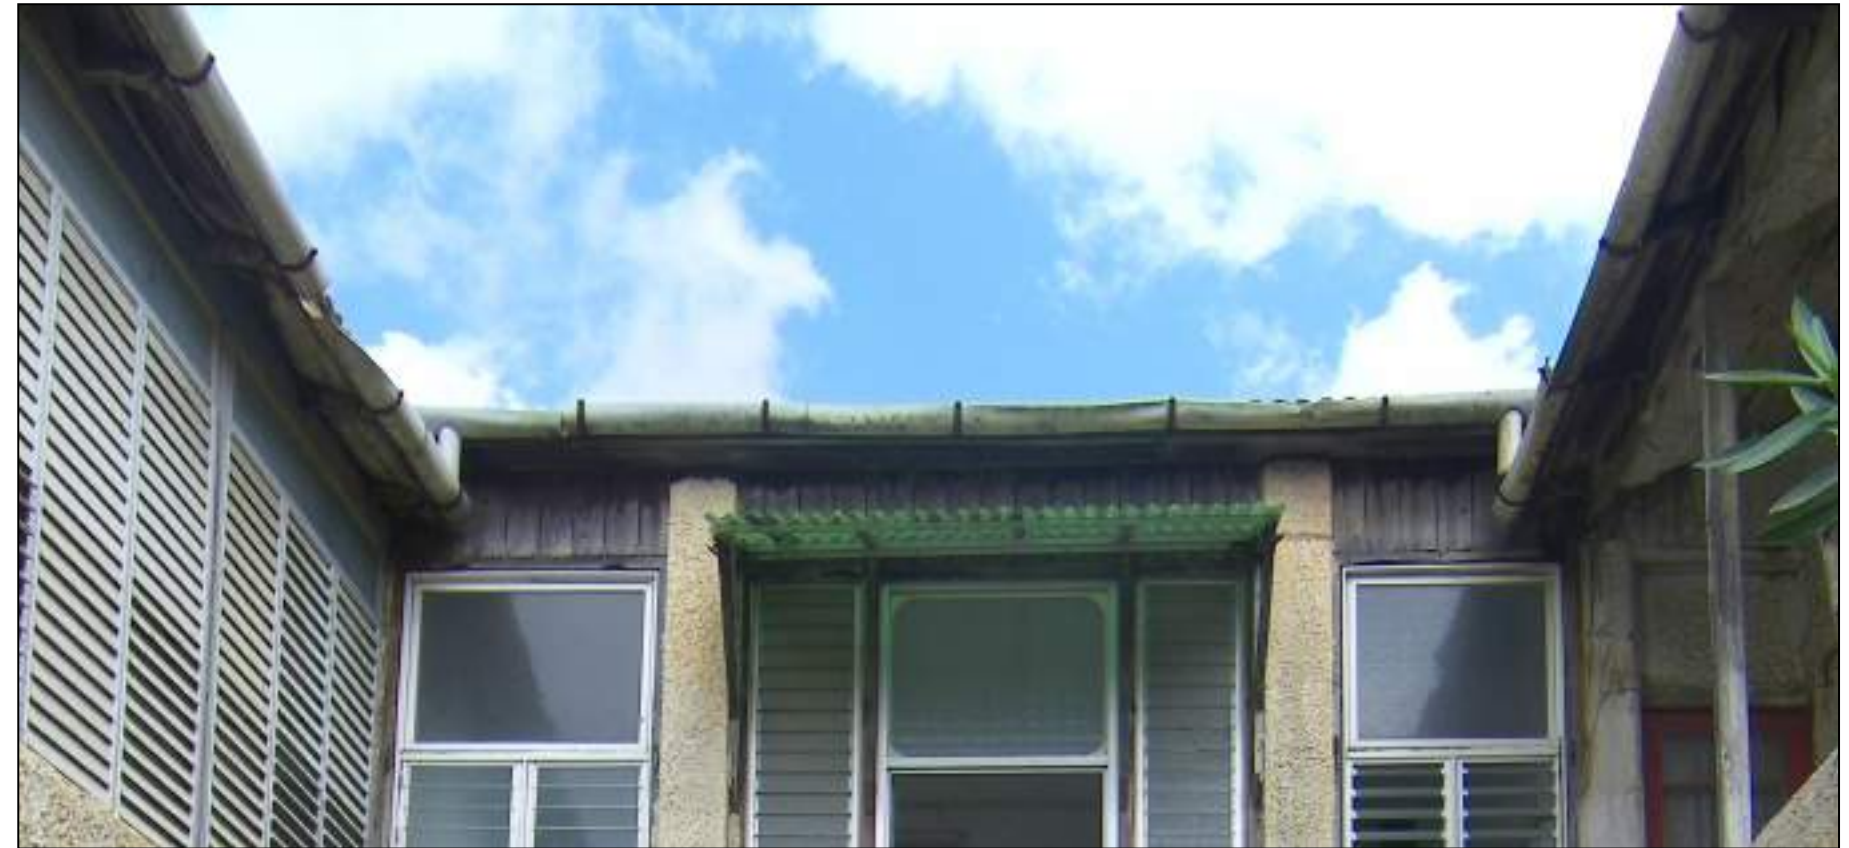
גג המבנה הוא גג רעפי בטון בעל ארבעה שיפועים האופיני למבנים מסוג זה, למבנה גם שני אגפים בולטים לכיוון מערב, אגפים אלו מקורים בגג רעפים תלת שיפועי. נראה כי קונסטרוקציית הגג הינה מקורית בצורה ובחומר. הגג נראה יציב והרעפים שלמים, מרחב הפח הרוס בחלקו

1. גג רעפים, לוחות עץ ומרחב פח מעוגל פתוח בהיקף הגג, חזית מערבית

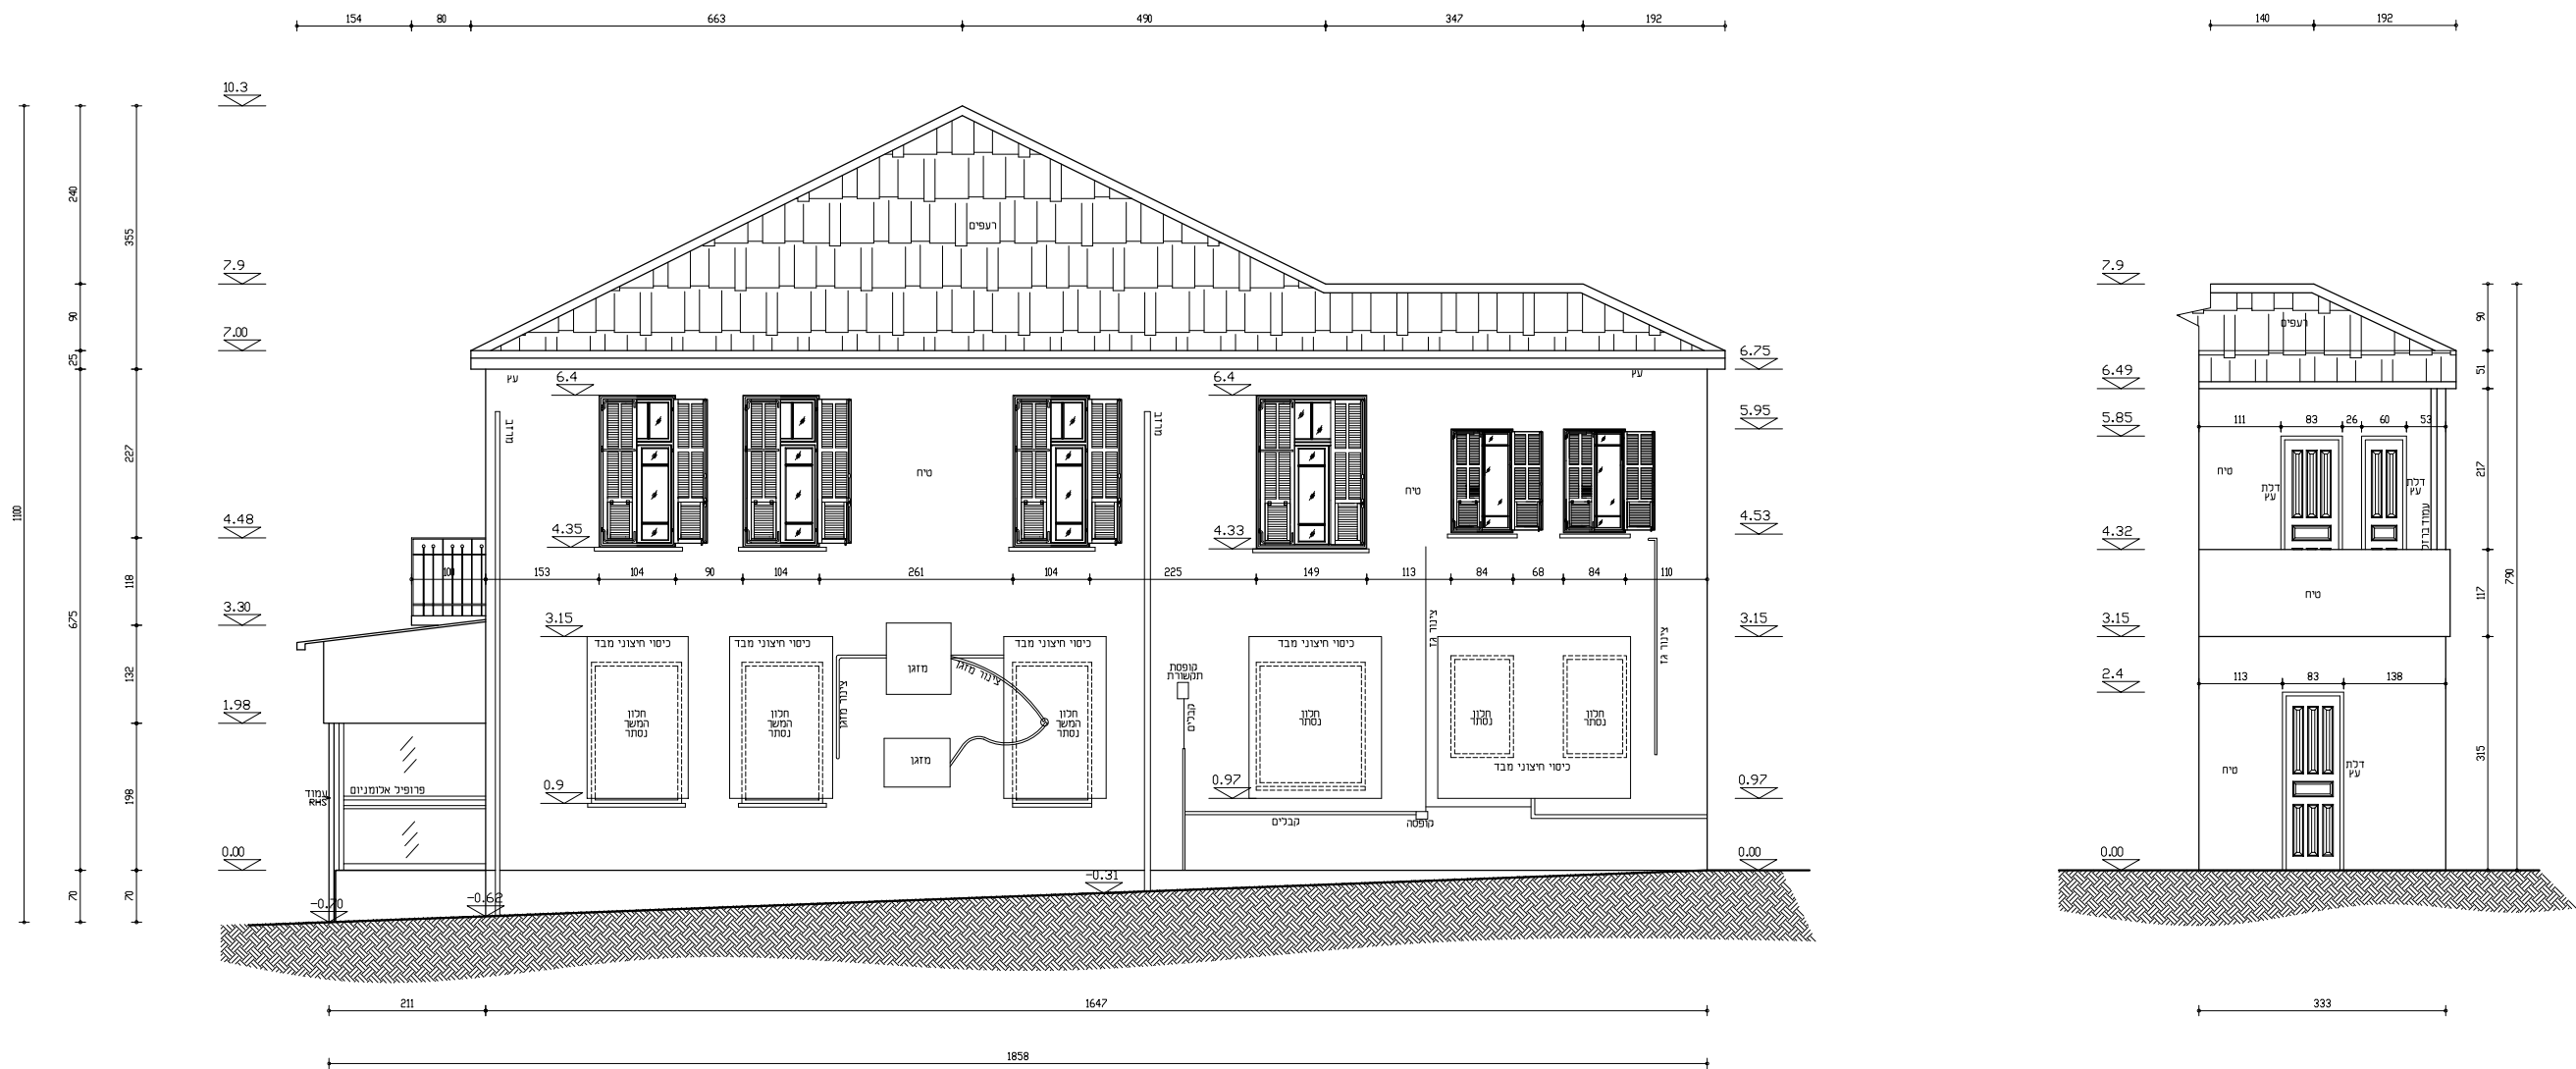
| עמוד | תאריך:<br>06.13 | קני"מ:<br>1:100 | שם התכנית:<br>חזית צפונית<br>מצב קיים | שם הפרק:<br>תיעוד אדריכלי | שם הפרויקט:<br>בית הומינר<br>רוטשילד 59 כפר סבא | רון - שואף אדריכלים<br>Ronen-Shoeff Architects<br>קיבוץ נצר סרני 70395 ת.ד. 237<br>טל': 054-7258088 ,08-9150560 |

חזית צפונית באגף דרומי
