# תיק תיעוד

גן הברון פליקס דה מנשה ("גן מנשה")  
והמבנה בתוך הגן (בית מגורי מרים וחיים יפה)  
כפר סבא

עורכי תיעוד: אדריכל נוף דוד ערן | אדריכלית ענת ברלוביץ'

הוכן עבור: סנה טרסט אינק | אוגוסט 2014

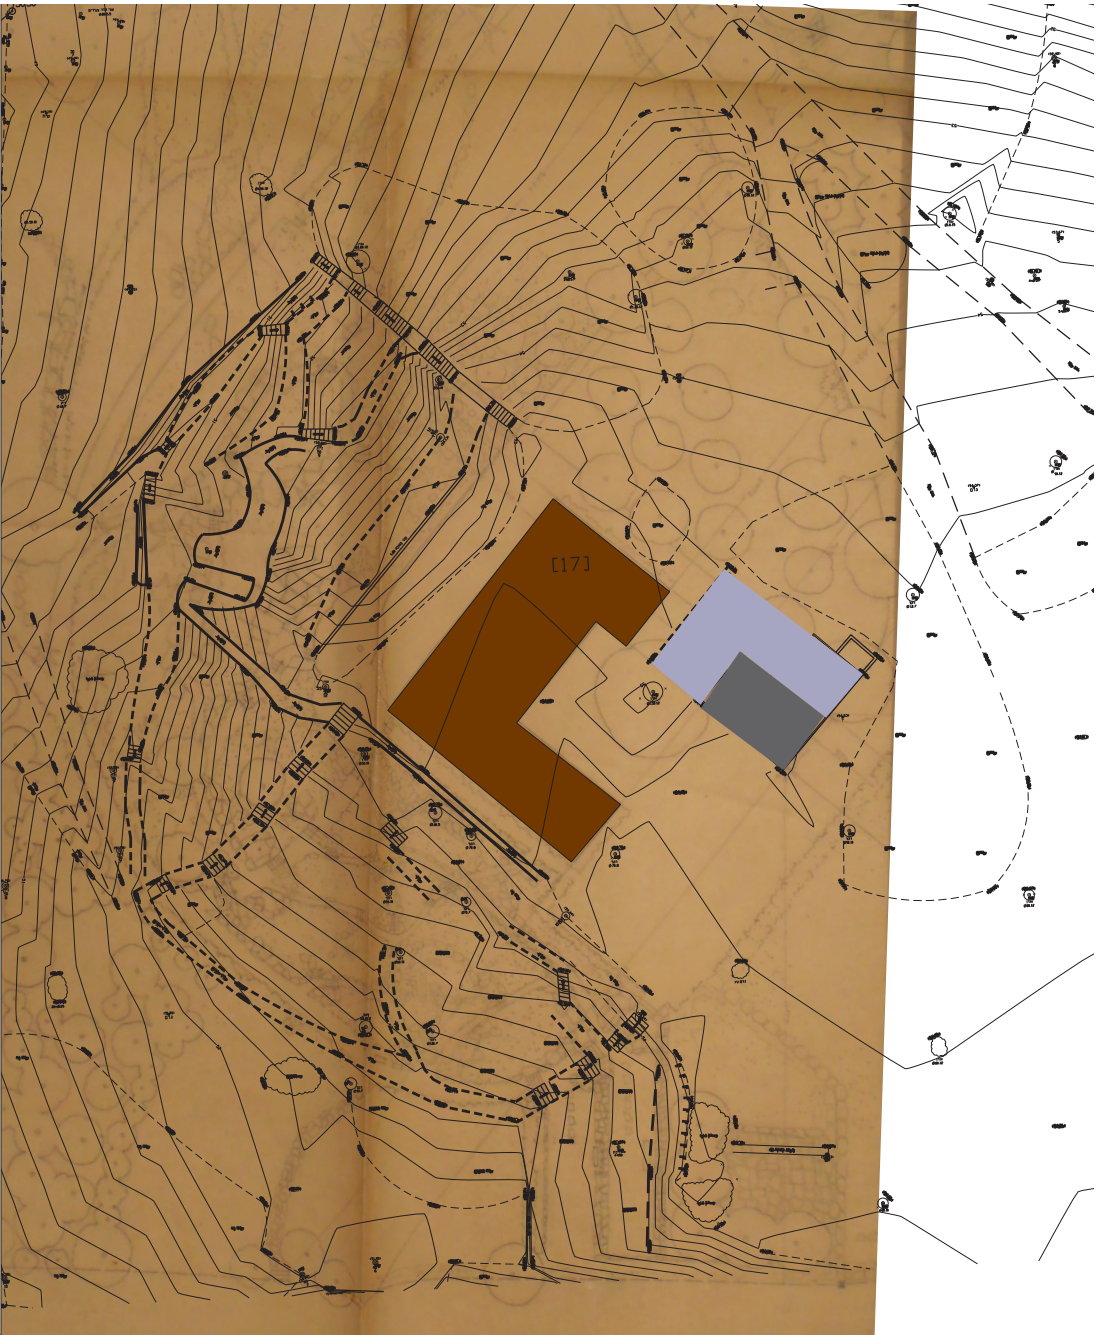
למבנה שתי תקופות בניה עיקריות - הראשונה ב- 1938 עם הקמת הגן, והשנייה בשנת 1955 - הרחבת המבנה לשם התאמתו לצורכי משפחת יפה.

- הוילה שמעולם לא נבנתה
- ההרחבה של הבית
- בית הנהג המקורי

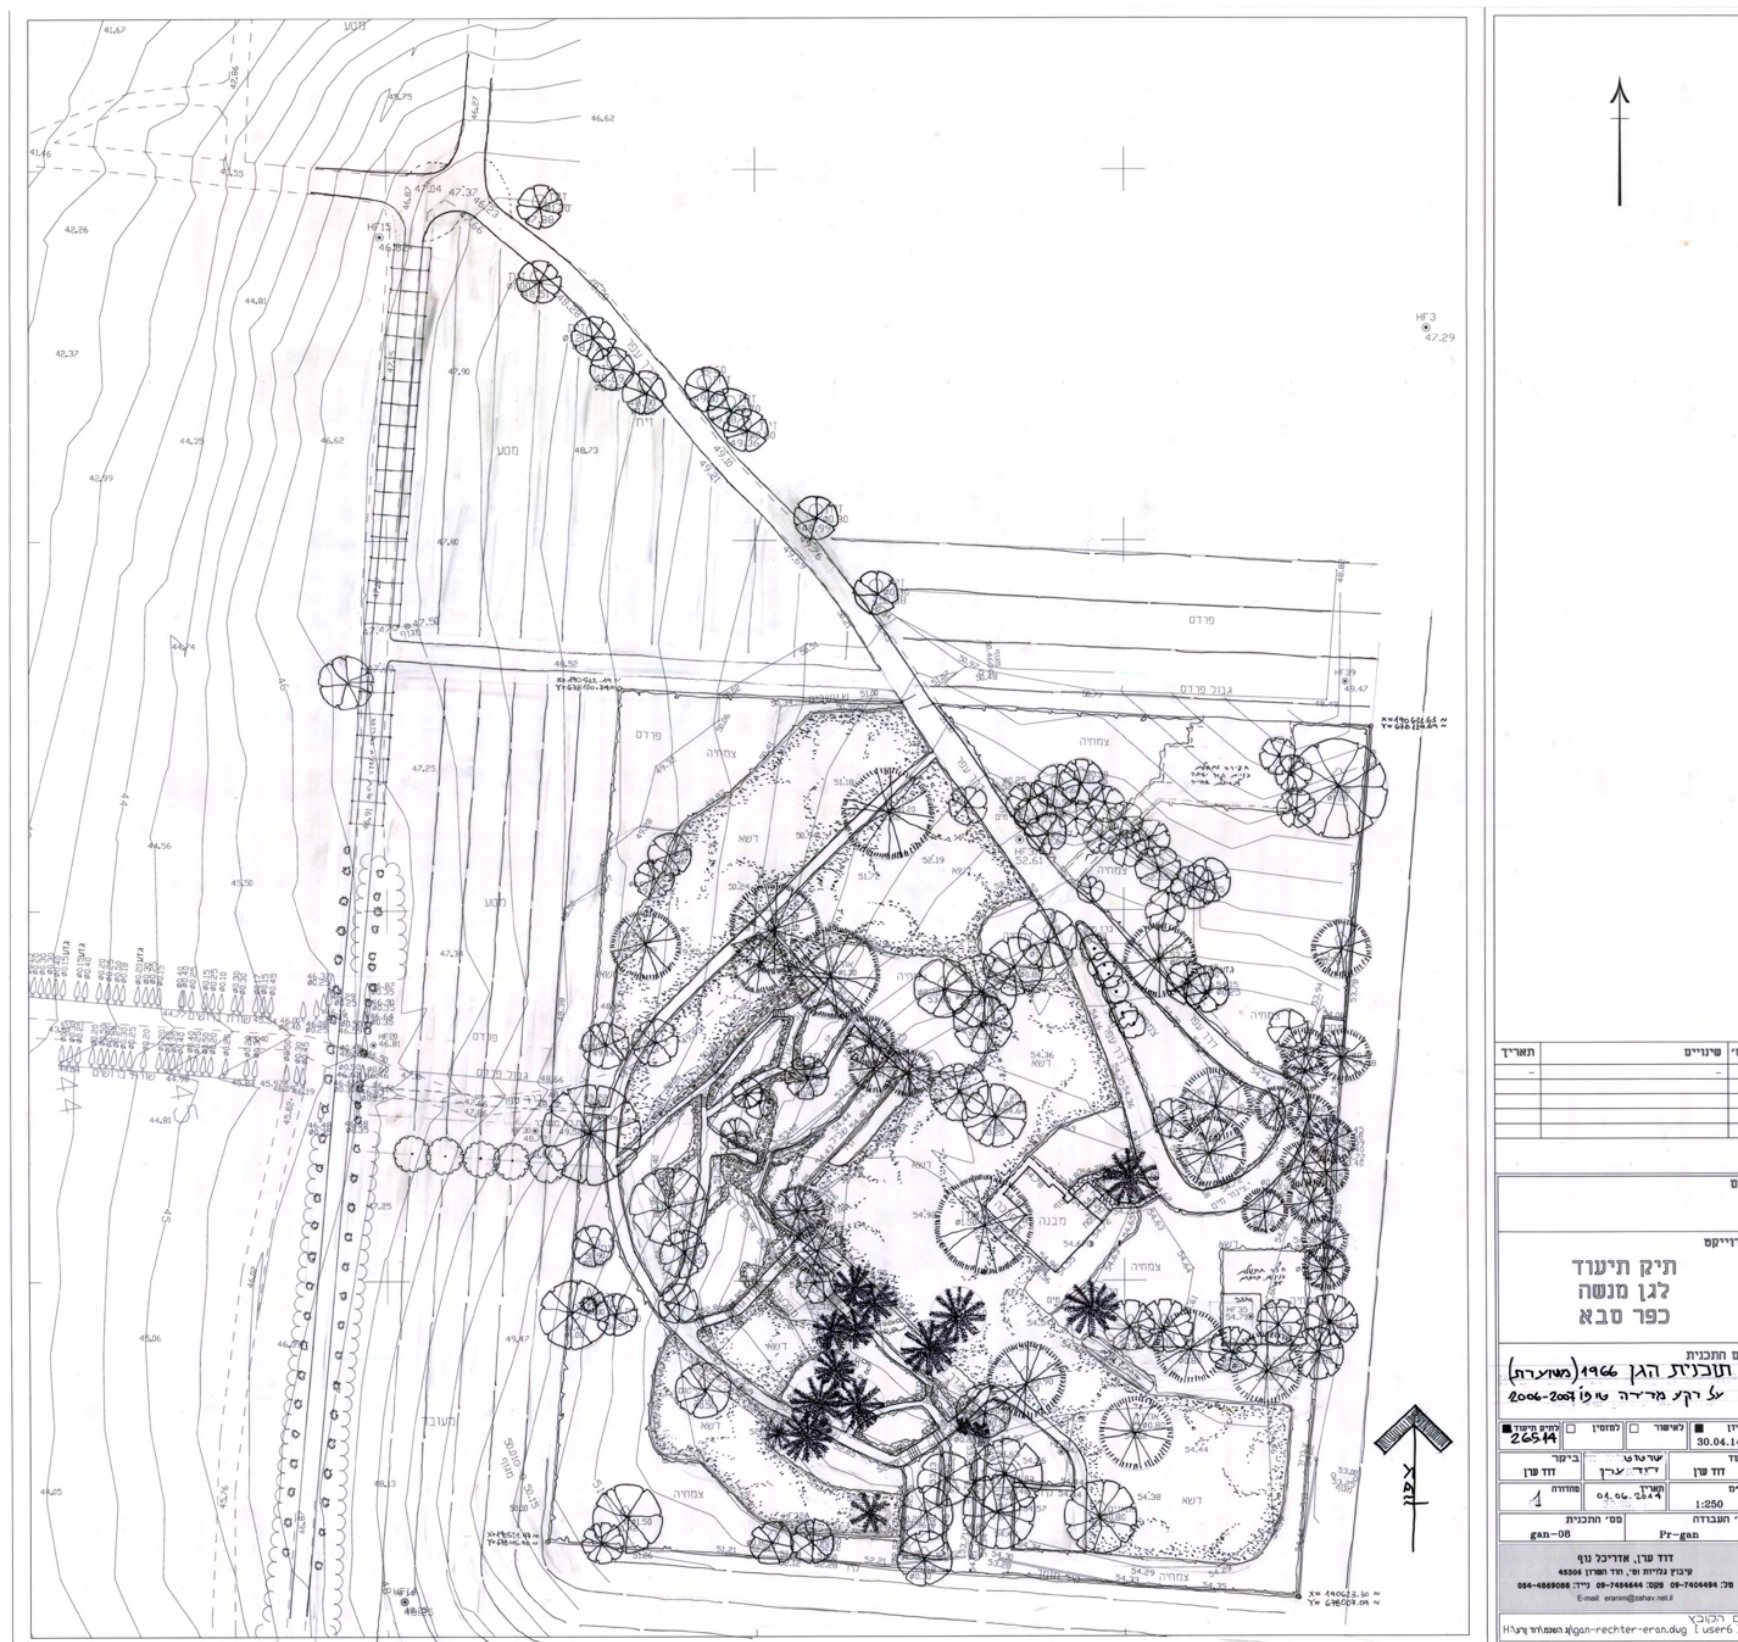
מפת הגן משחזרת את מצב הגן בשנת 1956-1959, שנות שיא פריחתו של הגן. מפת הגן משורטטת על ידי דוד ערן ואילנה גרביס (2013)

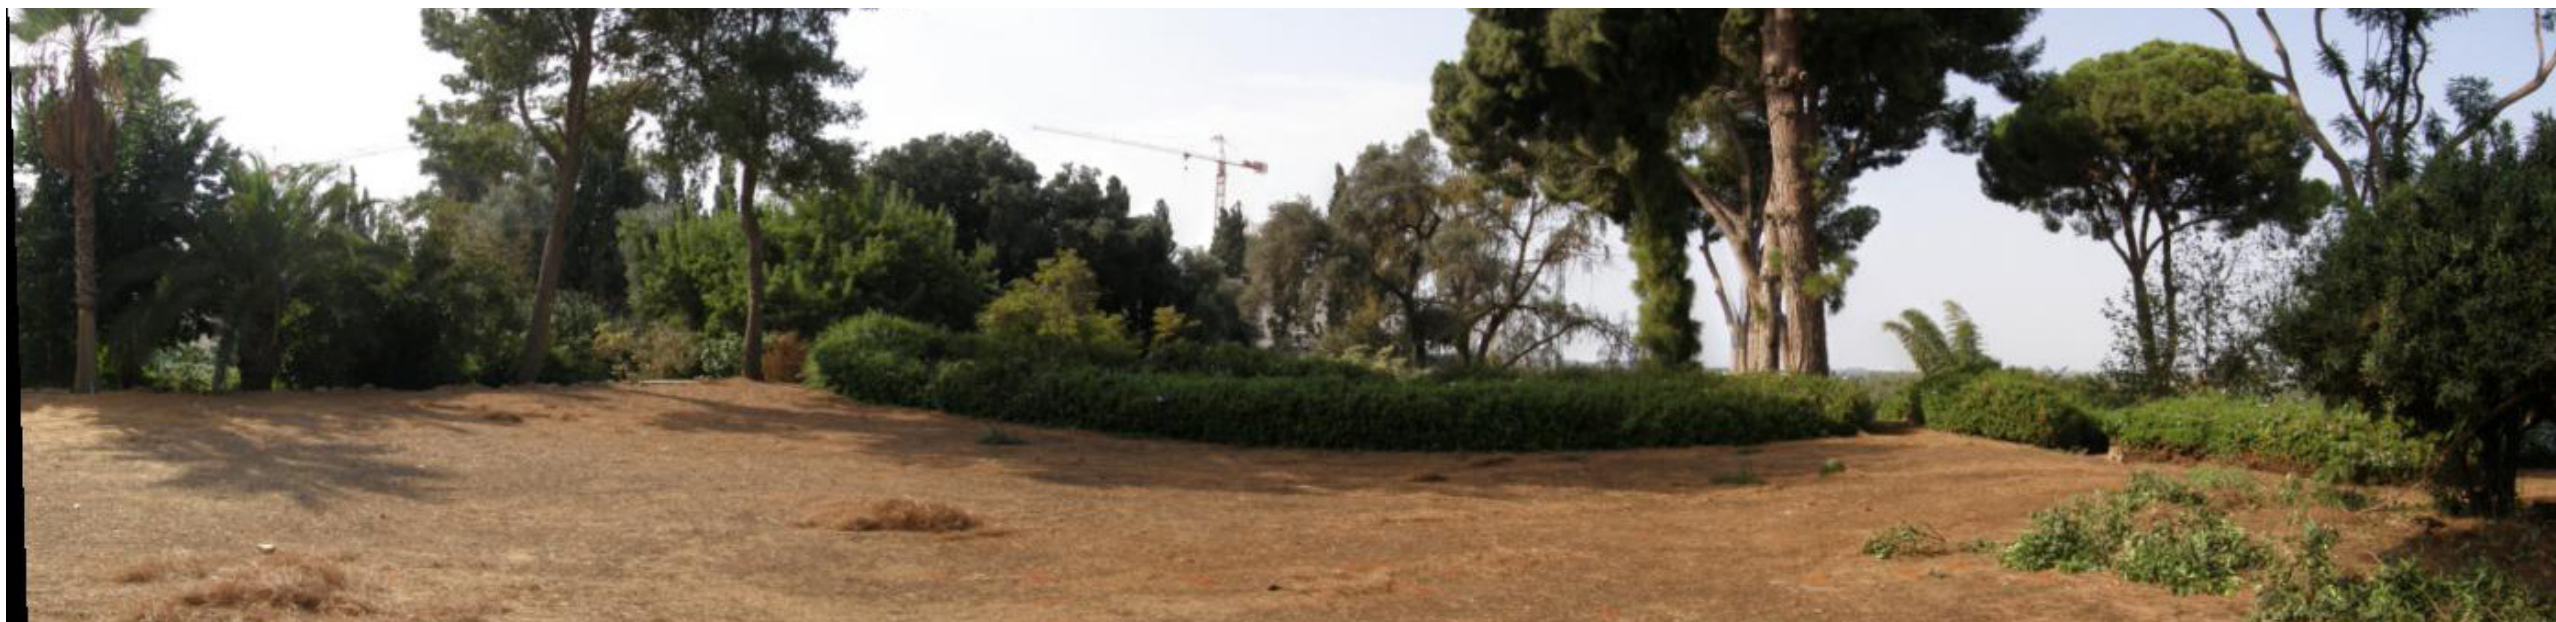
3. מבט מהבית לכיוון מערב (תמונה פנורמית מעובדת). משוכות השיח עופרית הכף התרחבו הרבה מעבר למידותיהן המקוריות, בשל תכונת הצמח להשתרש במקומות שענפיו נוגעים בקרקע רטובה.  
צילום: ענת ברלוביץ', 2013

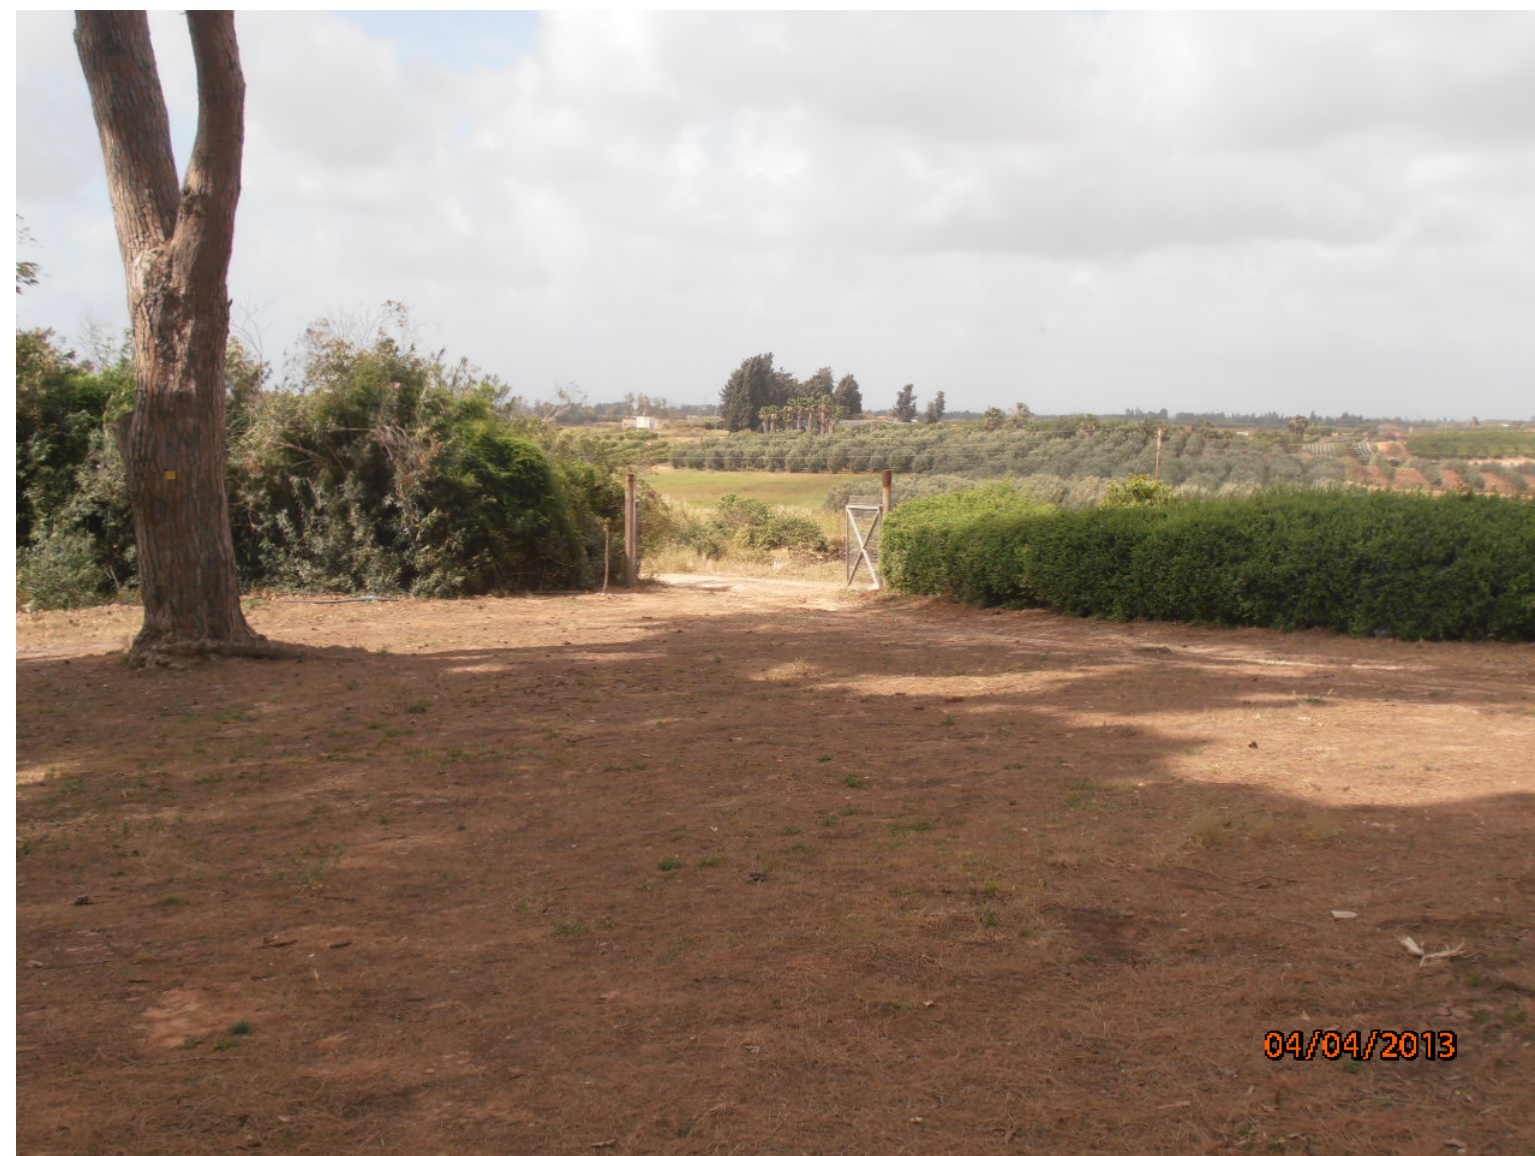
המדשאה התחתונה והשער הצפוני - השער עצמו מחודש, אך בנוי וממוקם בהתאם לתכנון ולביצוע בשנות השלושים. גזע העץ משמאל- אורן הגלעין

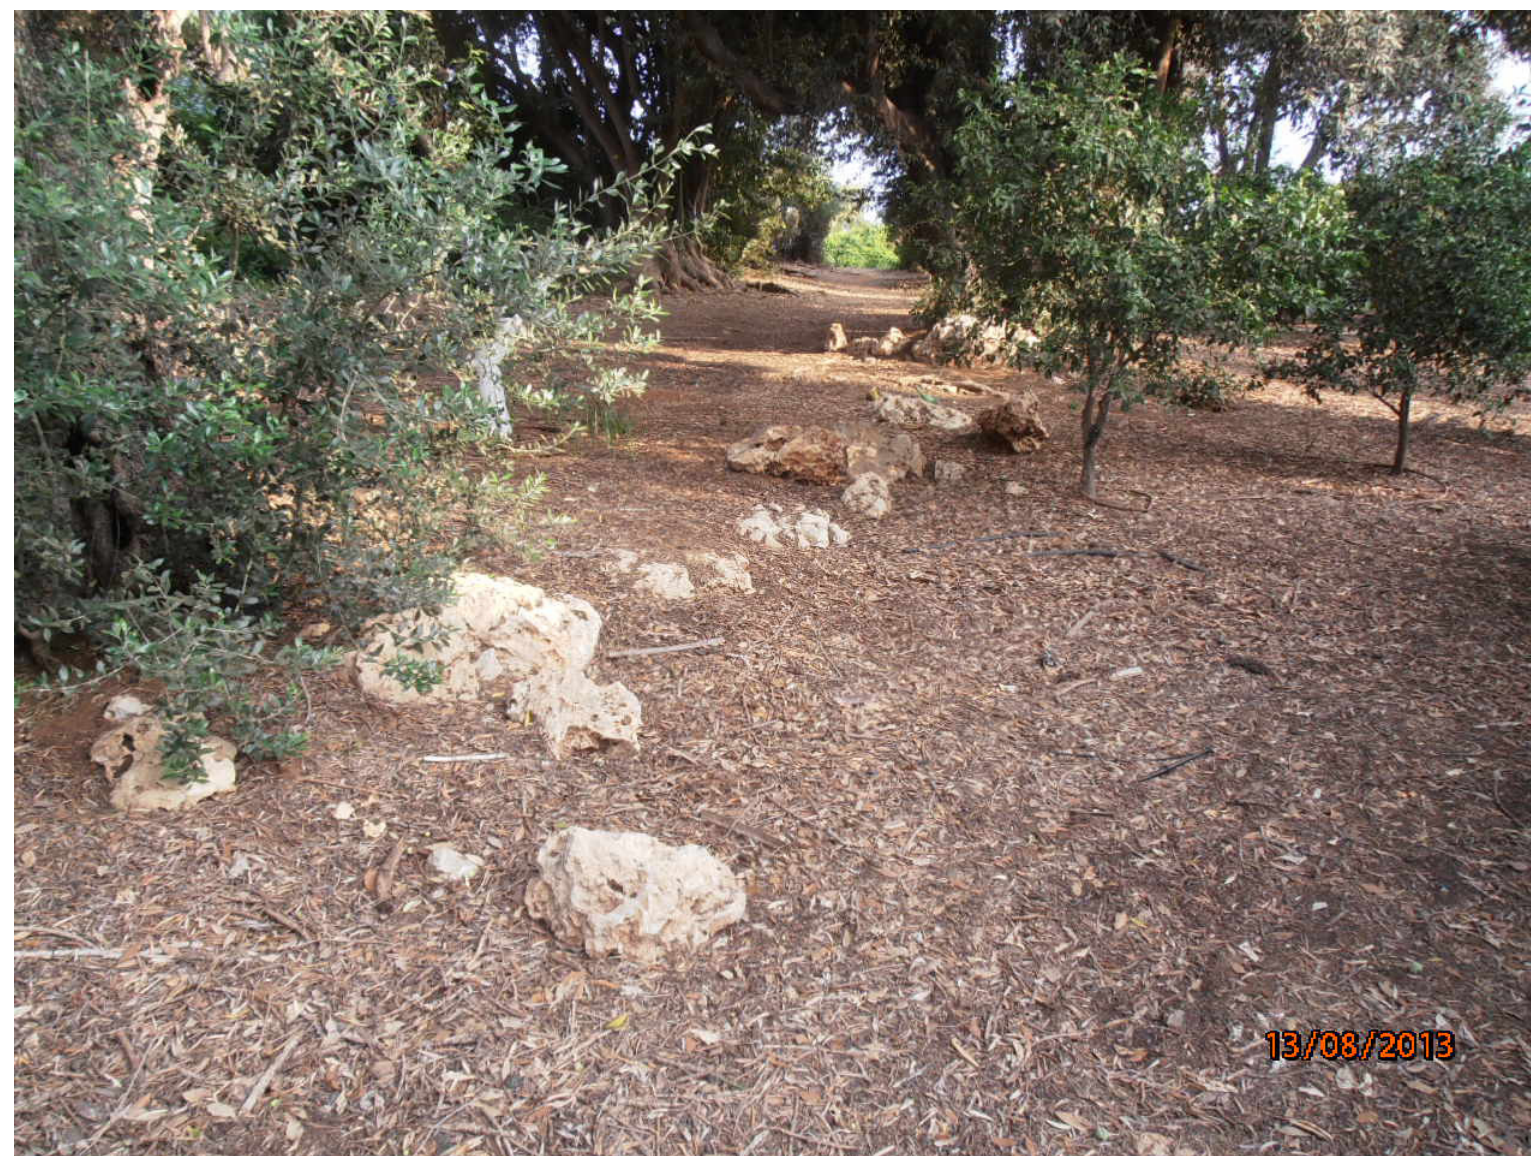
קליסטימון בכות. בחלקו הצפון-מזרחי של הגן דרך הגישה לרכב ליד הגוש הגדול של שיחים ועצים ומכיוון השער הצפוני. מדרך זו נותרו רק שרידי שכבת הכורכר המהודק

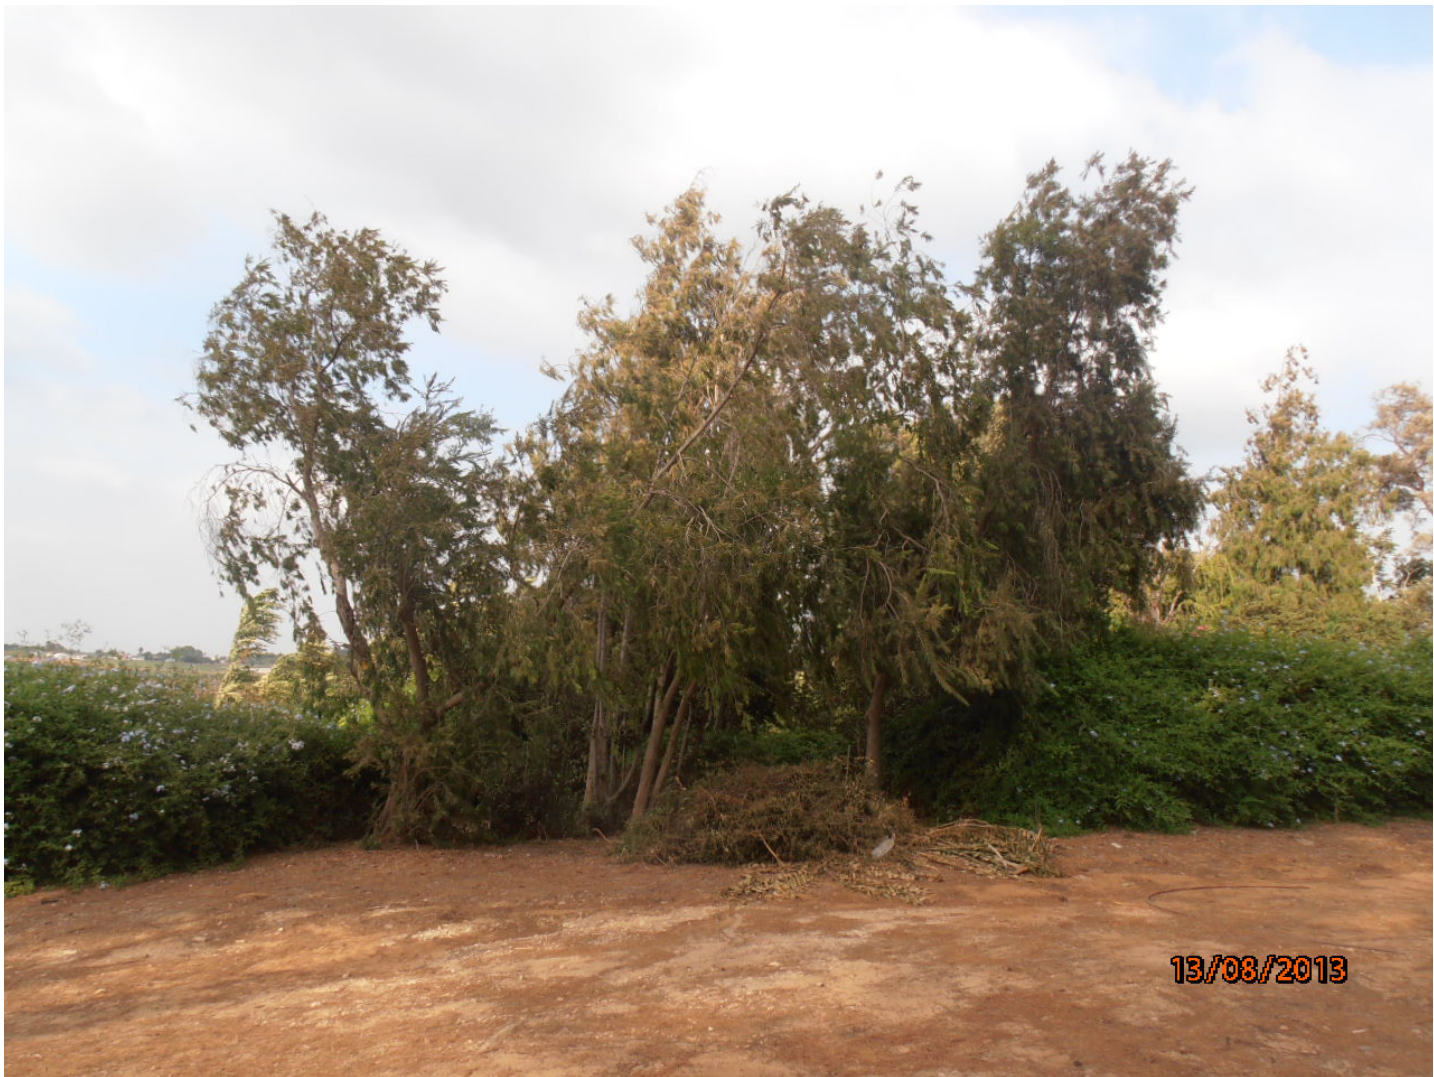
מקבץ קליסטימין בכות. ליד הגוש הגדול של שיחים ועצים - בחלקו הצפון-מזרחי של הגן- היתה דרך הגישה לרכב (מכיוון השער הצפוני). מדרך זו נותרו רק שרידי שכבת הכורכר המהודק

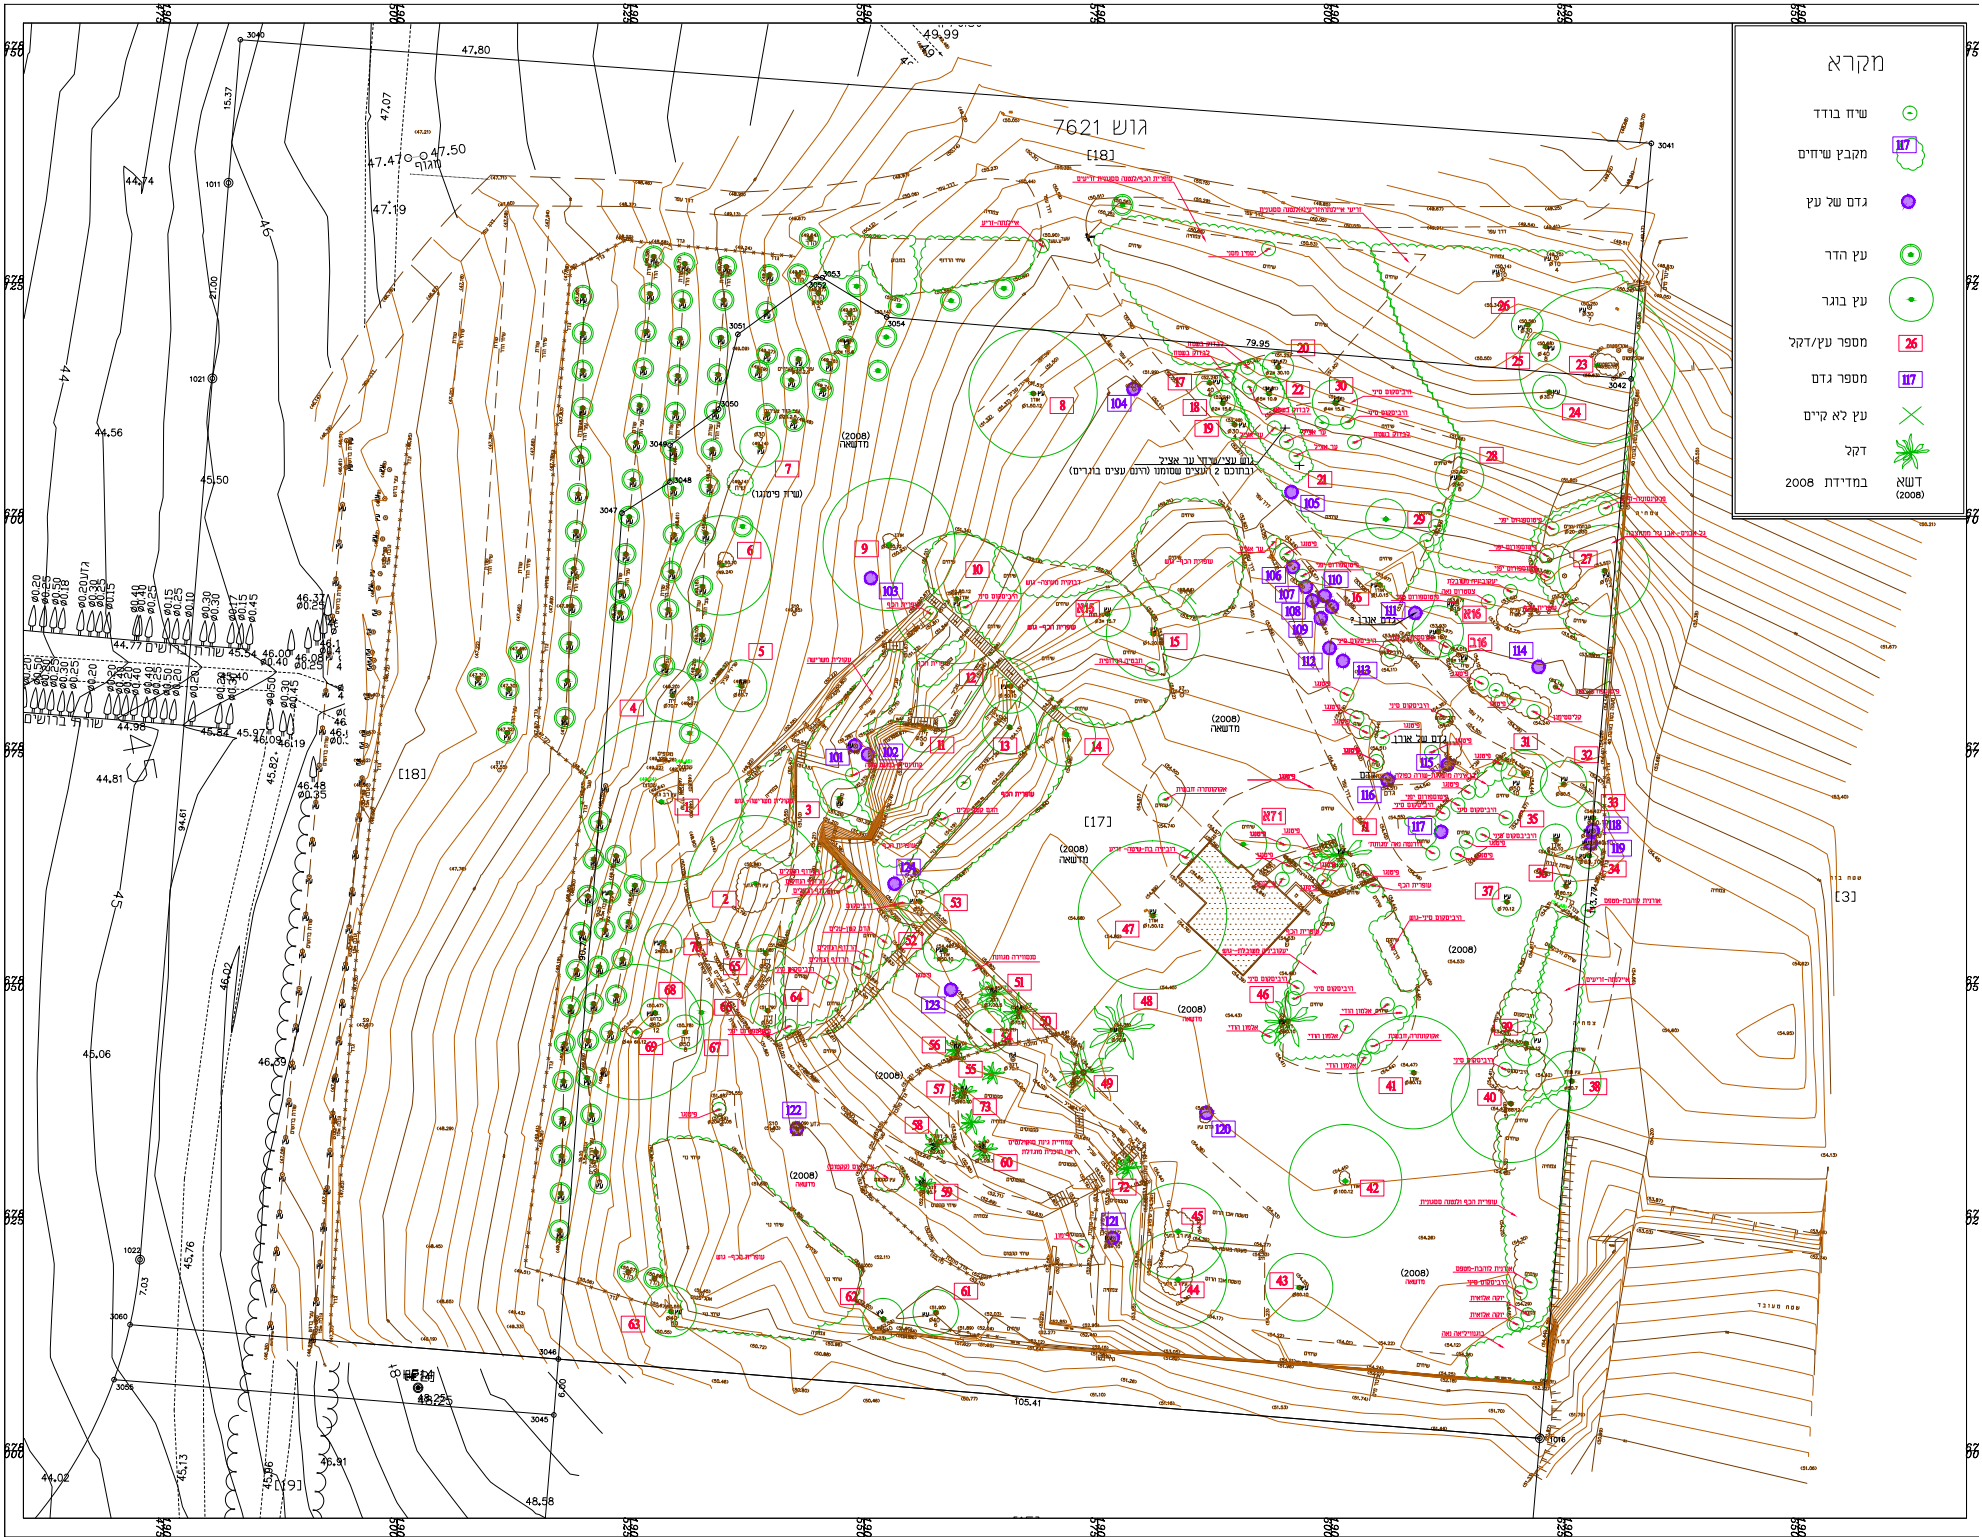
תוכנית תיעוד האלמנטים הצמחיים 2013. ללא קנ"מ (לתוכנית בקנה מידה 1:250 ראו נספחים)

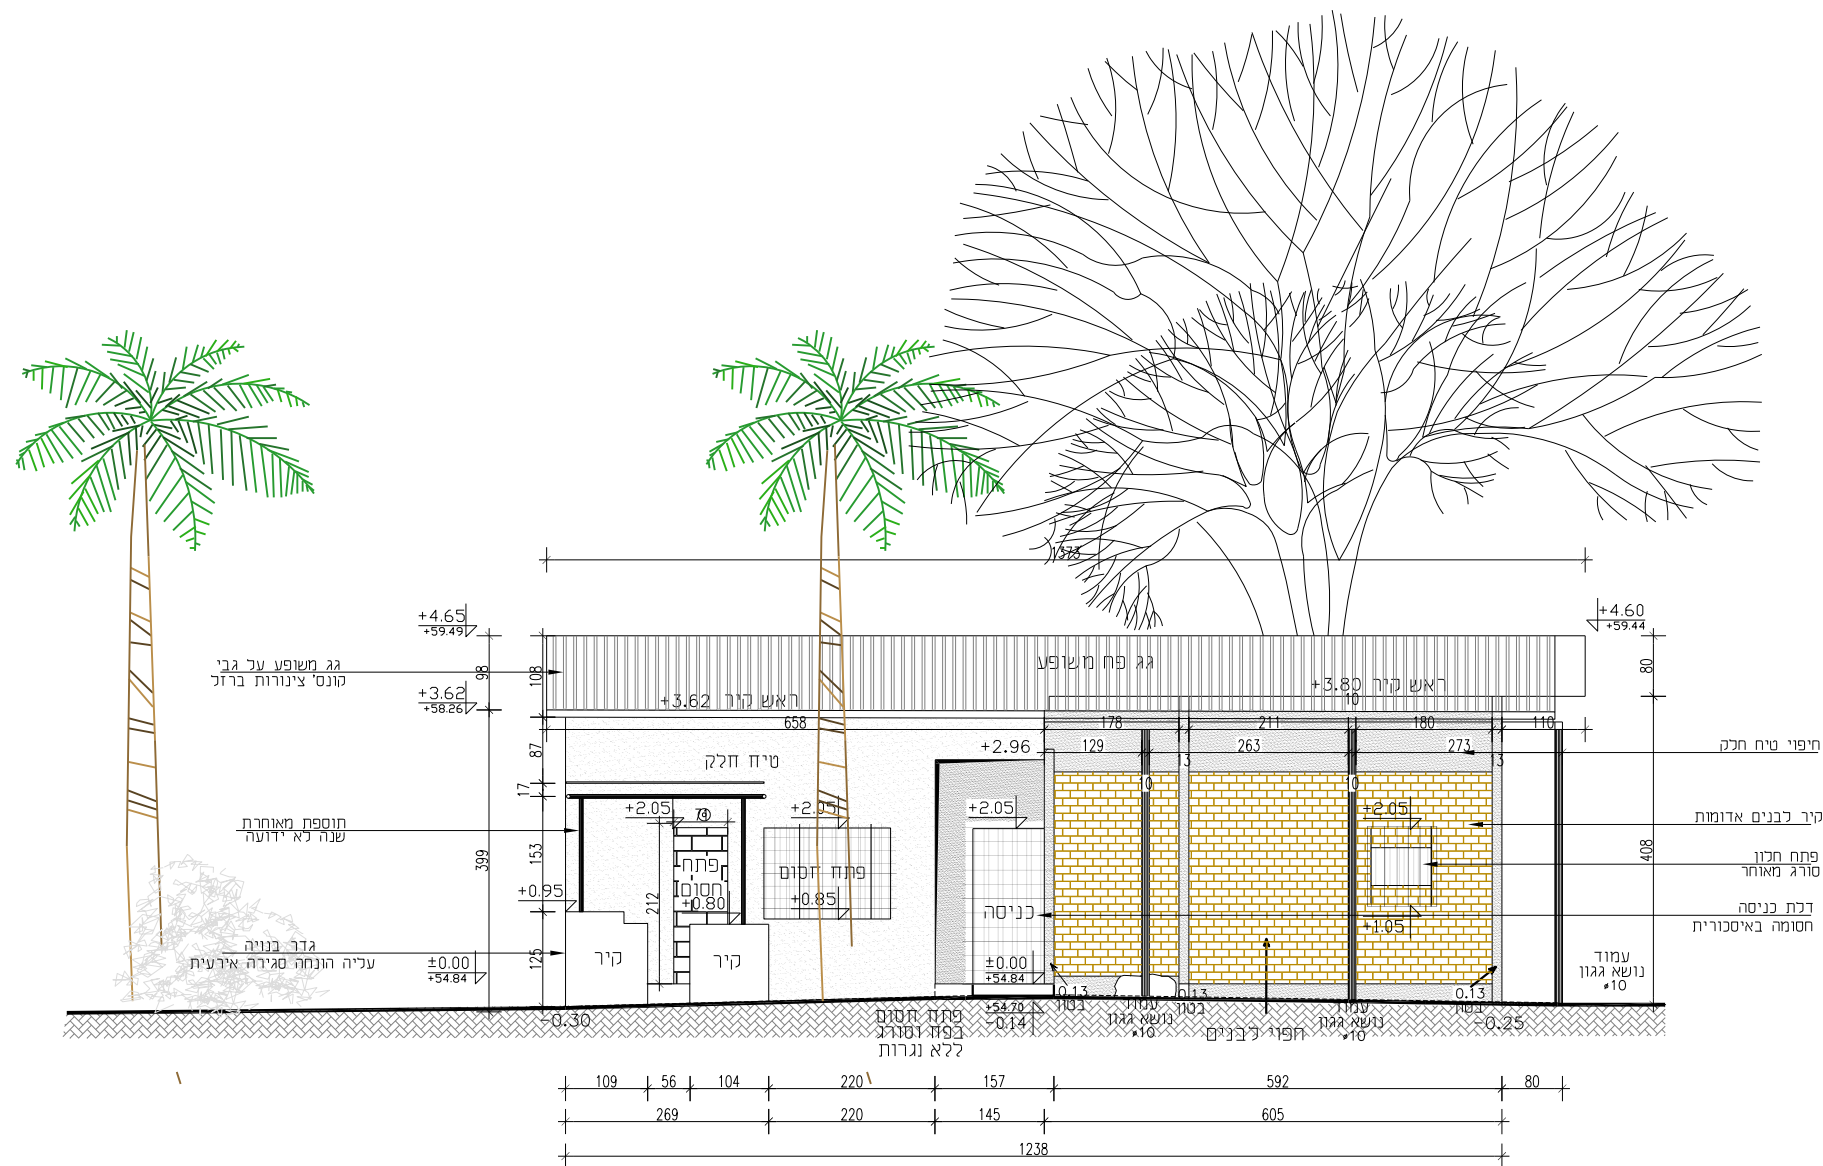
- קיר לבנים אדומות
- מילוי בטון
- איסכורית
- טיח חלק
- לבני סיליקט

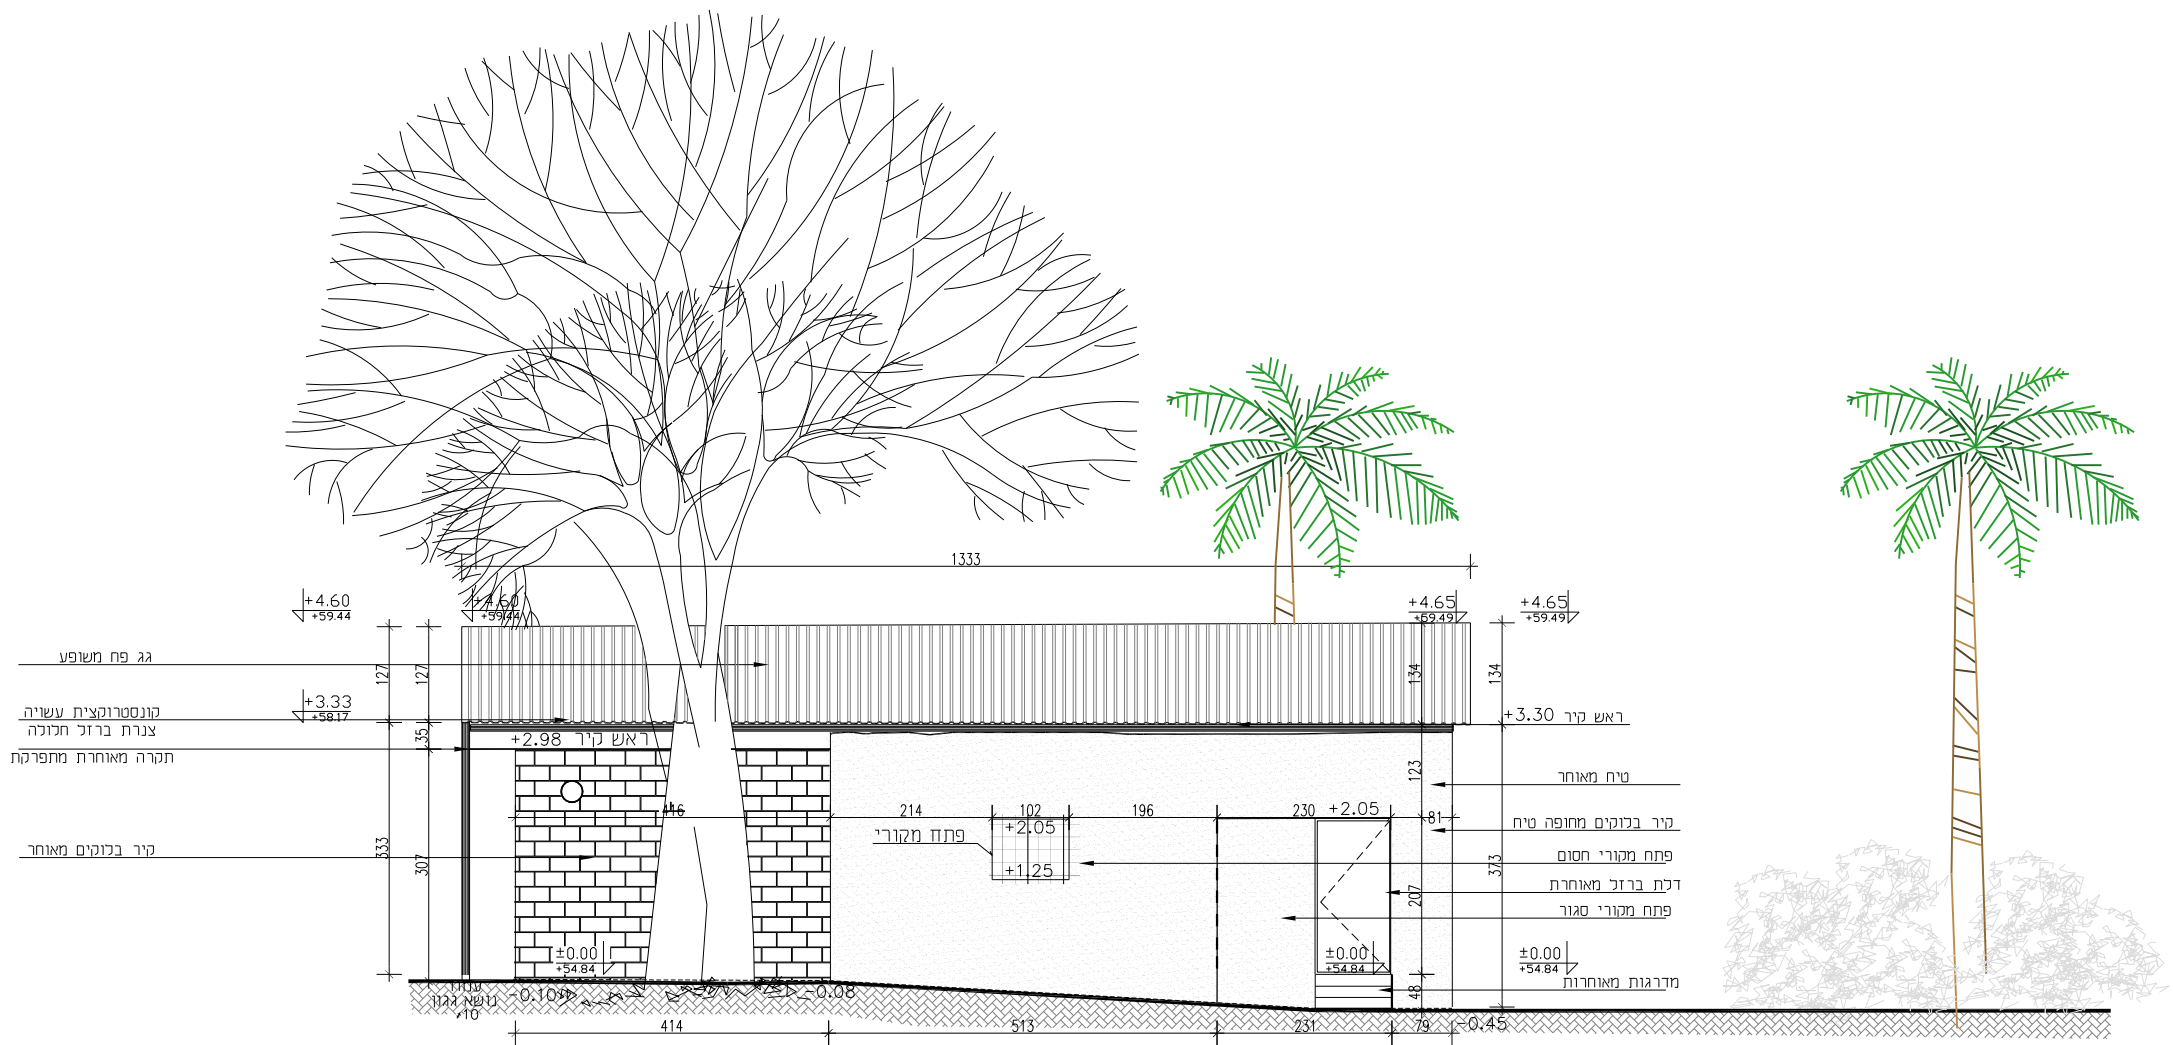
- קיר לבנים אדומות
- מילוי בטון
- איסכורית
- טיח חלק
- לבני סיליקט

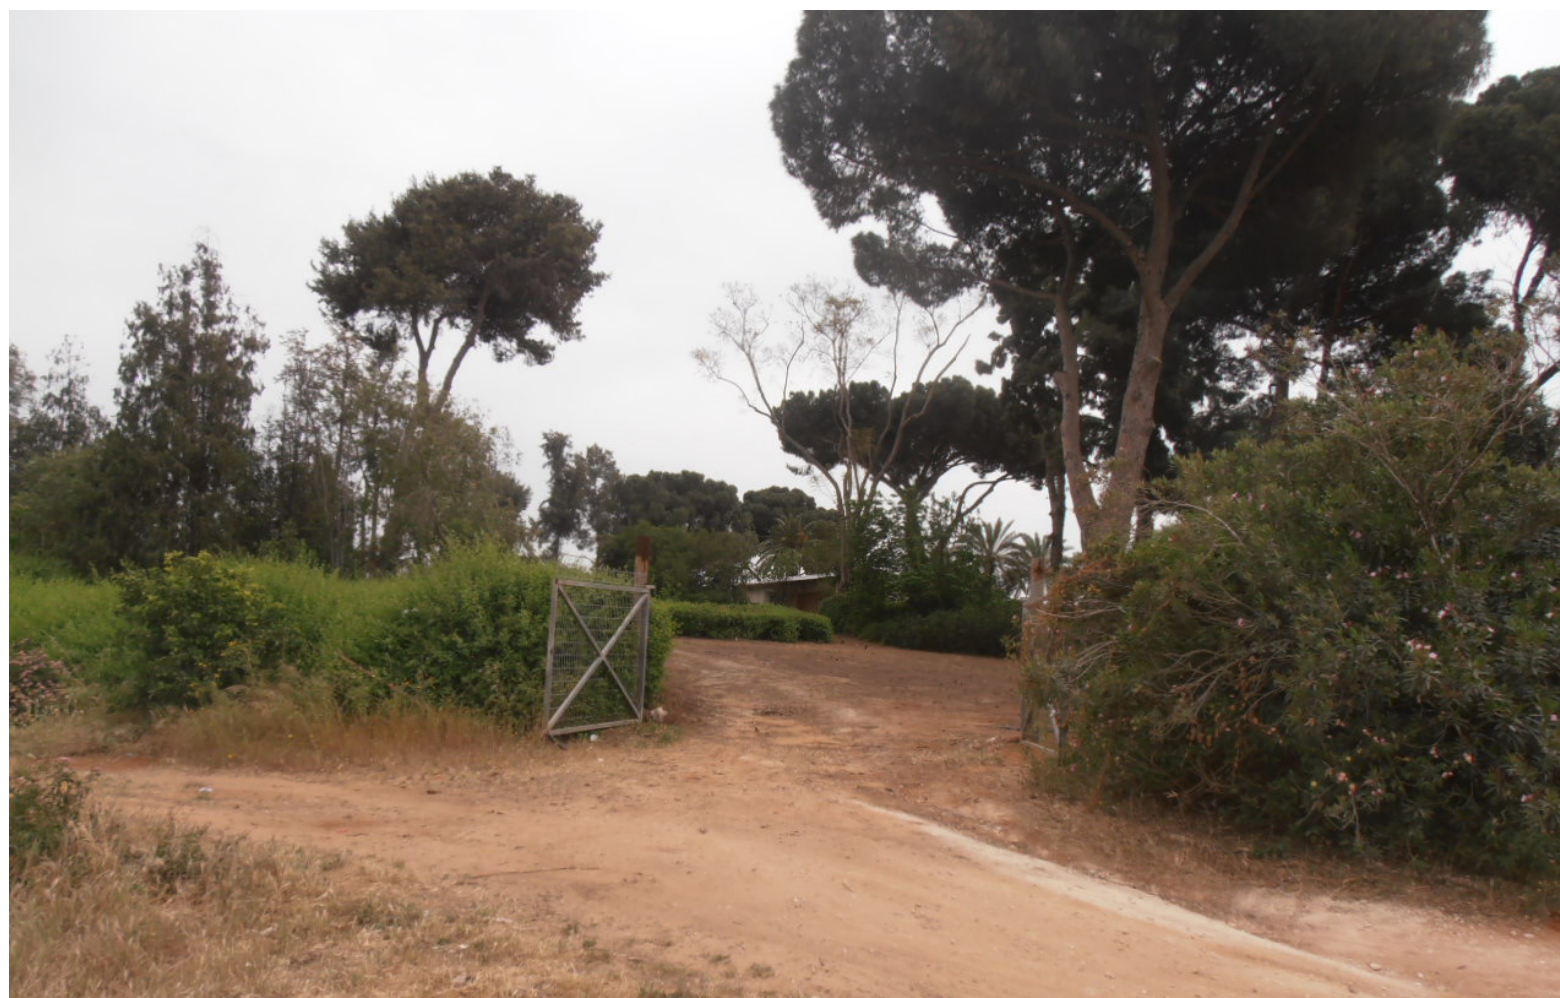
השער הצפוני (שער מאוחר), אך מיקומו קרוב לשער הישן על דרך הגישה הראשית (מצפון) אל הגן
