שיעור / תרגיל : סקר, תיעוד והערכה לבניין בסביבה היסטורית בנויה

תיק תיעוד פברואר 2014, סמסטר א' תשע"ד

# ויצמן 105, כפר סבא – "קפה פידלר"

שנת הקמת המבנה: 1932

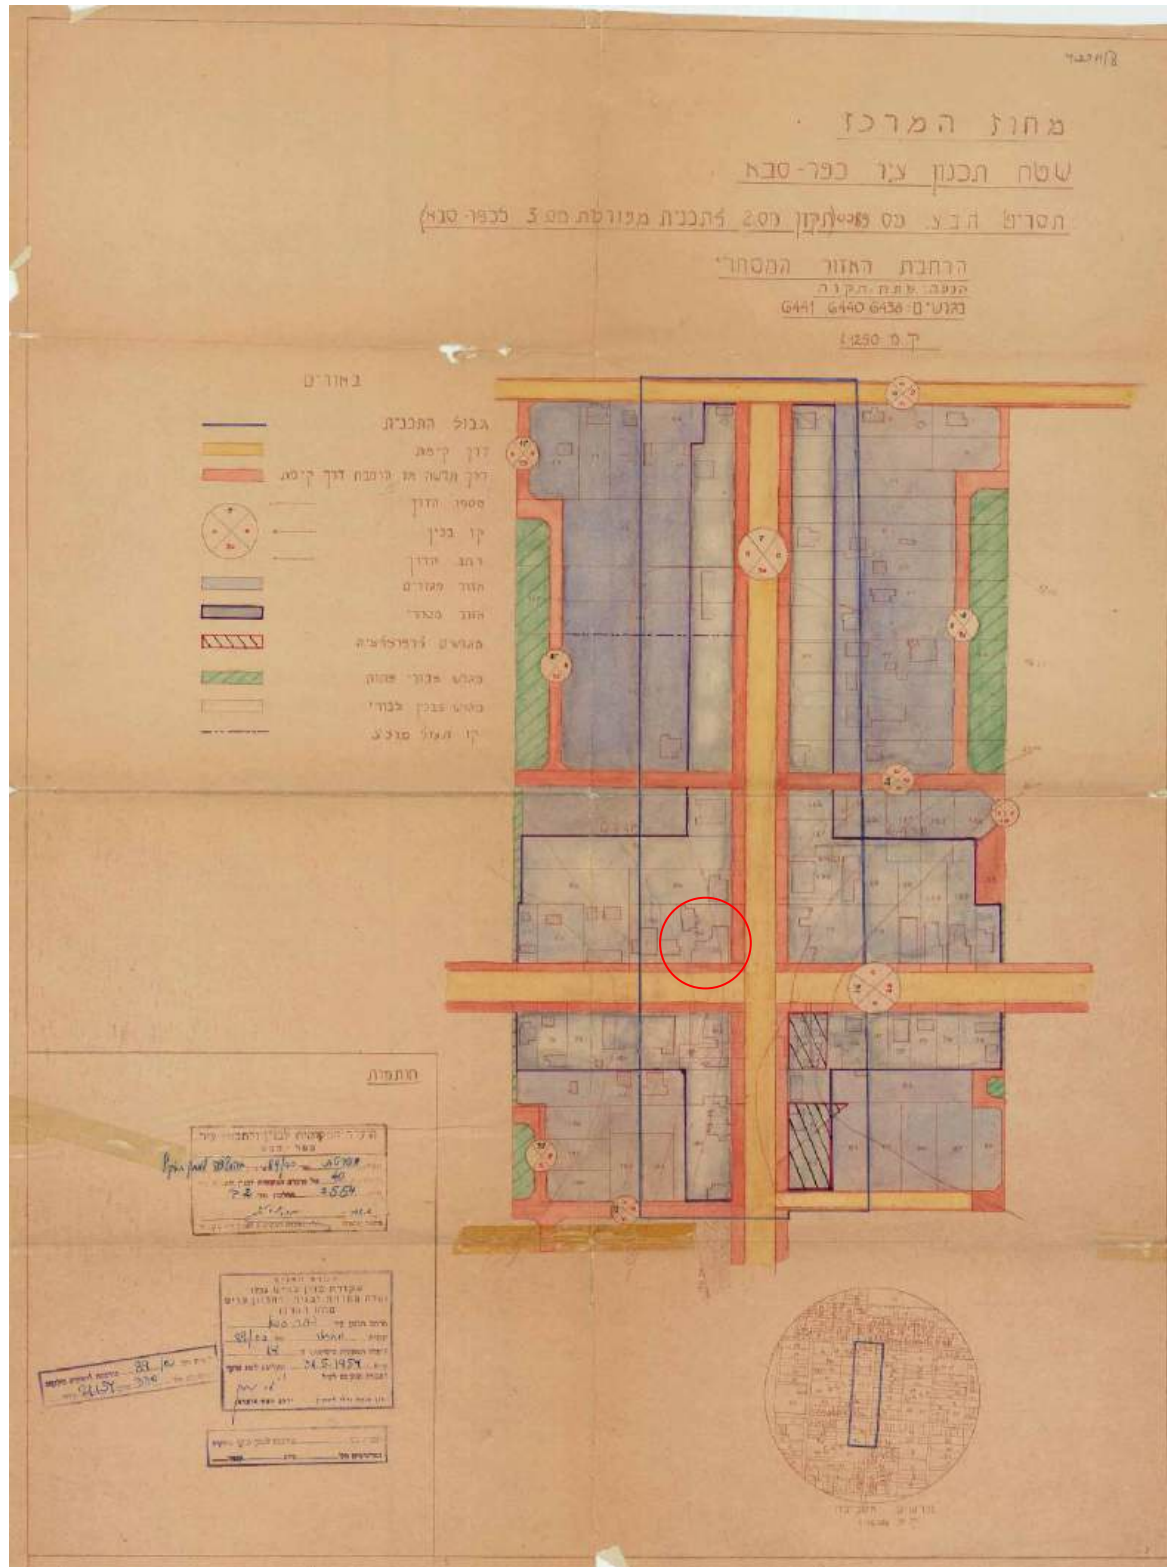
**מספר התכנית: כס/89**

בתכנית זו מסומן האיזור המסחרי ברקע אפור וקו תחום (המבנה מסומן בעיגול אדום). ההנחיות שחלות על השטח המסחרי על פי תוכנית זו, כפי שמפורט בטבלה למטה:

## השטח המינימאלי של המגרש: 500 ממ"ר

השטח המקסימאלי לבניה במגרש : 30%, נספחים – אפס.

### הגובה המקסימאלי של הבניין : 2 קומות.

קו בניין בחזית: כמסומן בתסריט (במבנה המדובר – אפס).

מרווח צדדי : אפס

מרווח מינמאלי אחורי : 5 מ'

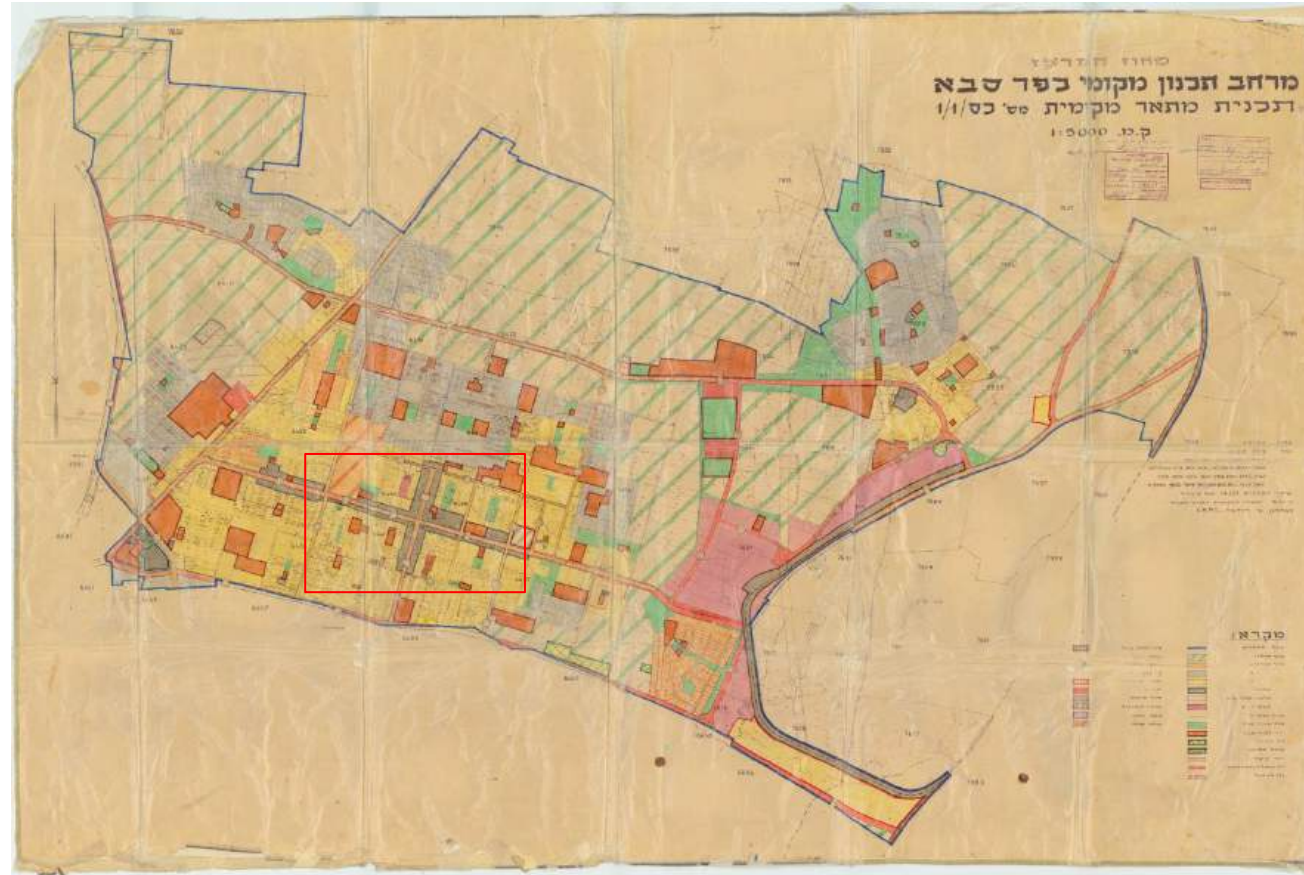
מספר התכנית : כס/1/1

בתכנית זו מסומן האיזור המסחרי ברקע אפור וקו תחום (המבנה מסומן בעיגול אדום). ההנחיות שחלות על השטח המסחרי על פי תוכנית זו, כפי שמפורט בטבלה למטה :

השטח המינימאלי של המגרש : 500 ממ"ר – 1000 ממ"ר

השטח המקסימאלי לבניה במגרש : 30%.

הגובה המקסימאלי של הבניין : 4-6 קומות.

קו בניין בחזית : לכל הפחות 11 מ' מציר הדרך.

מרווח צדדי : 4 מ' או אפס

מרווח מינמאלי אחורי : 6 מ'

השינויים מהתכנית הקודמת – הגדלת הגובה המקסימאלי של הבניה, הגדרה מחודשת של המרווחים הדרושים סביב המבנה.

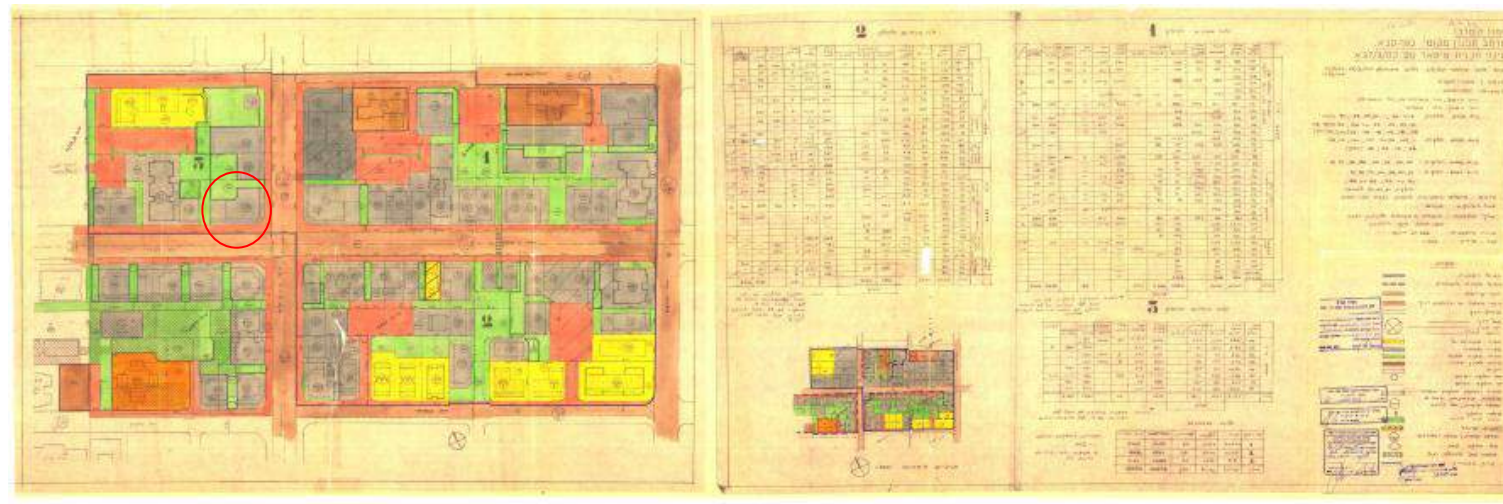
מספר התכנית : כס/3/37/א

בתכנית זו מסומן האיזור המסחרי ברקע אפור (המבנה מסומן בעיגול אדום). ההנחיות שחלות על השטח המסחרי על פי תוכנית זו, כפי שמפורט בטבלה למטה :

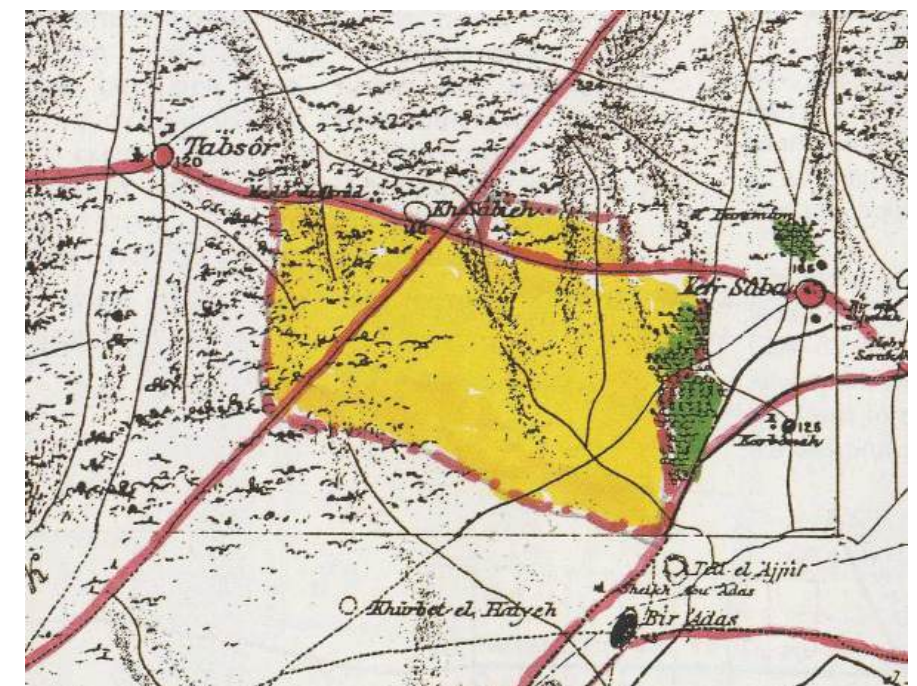
בשנת 1892 נרכשו 7230 דונם טורקיים של אדמות מידי תושב הכפר הערבי כפר סבא. בשנת 1894 האדמה נרשמה סופית בבעלות יהודית. במפה סומן השטח שנרכש, על רקע מפת הקרן למחקר ארץ ישאל. הגבול הצפוני של השטח, הוא הדרך העתיקה שחיברה את אפולוניה וכפר סבא אל דרך הים. חוצה את ציר זה באלכסון, הדרך בין יפו לטול כרם.

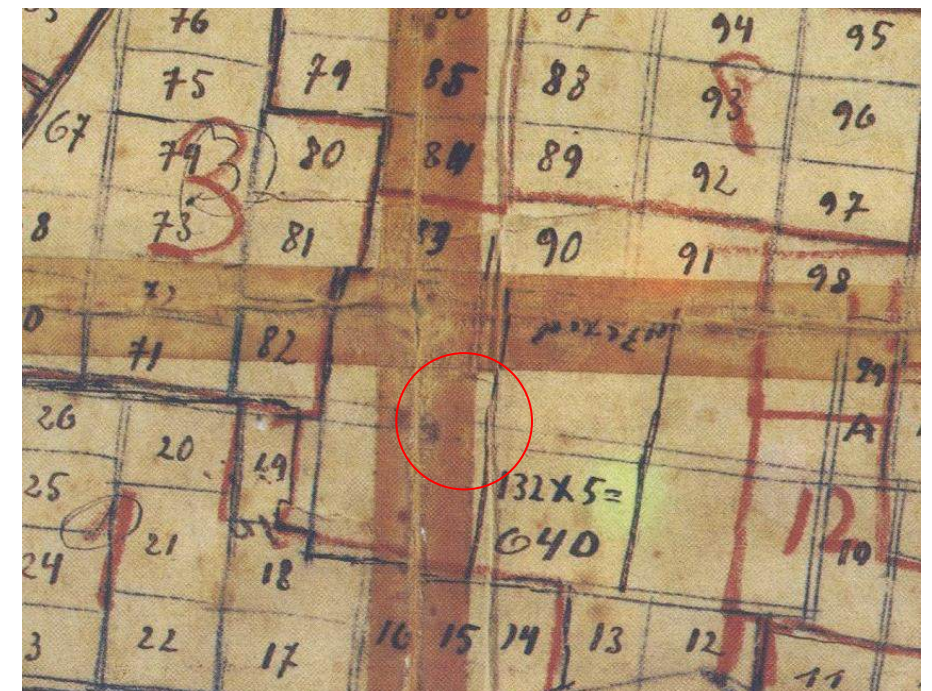
התכנית הראשונה של כפר סבא נערכה על ידי מודד הקרקעות חים משה סלור. מטרת התכנית הייתה להקים כפר חקלאי ל-132 משפחות. לכל משפחה 50 דונם טורקיים למטעים, ובמרכז השטח 132 חלקות של 5 דונם להקמת בתי מגורים – הכפר. סלור הכין רשת אורתוגונאלית של מלבנים שווים במידות של כ-280X160 מ'. הרשת התחילה מהרחוב הראשי, במקביל לגבול הצפוני של השטח, ושינתה את כיוונה בהשפעת הדרך מיפו לטול כרם. ה"תוכנית הראשונה" לעולם לא מומשה במלואה אך נשארה ה"רשת" אשר מהווה את הבסיס לעיר כפר סבא היום.

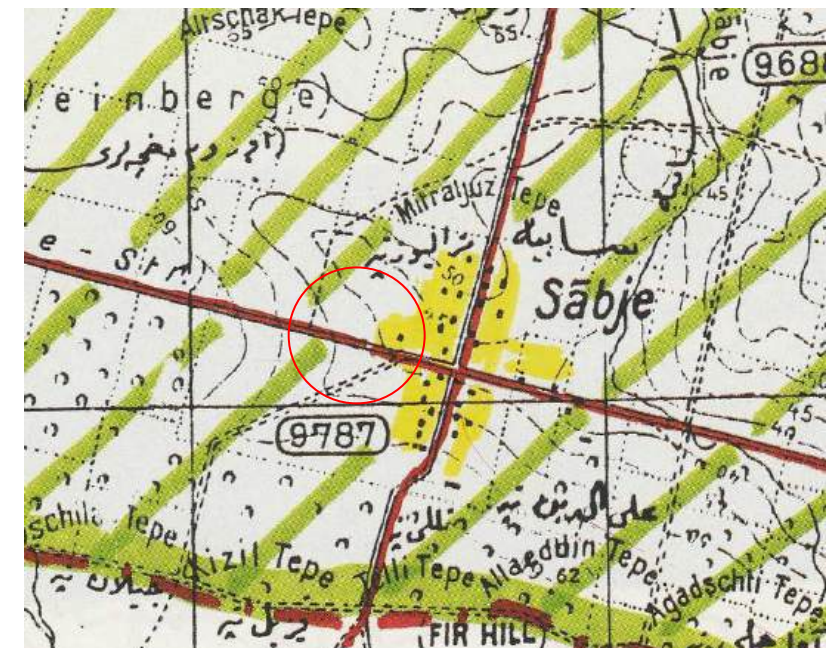
במפה הטורקית משנת 1917 נקרא הישוב החדש בשם "סביה" על פי השם של האתר "חרבת סביה". ניתן להבחין בבנייני הכפר בהצטלבות רחוב הרצל עם רחוב ויצמן (מצוין בשם סביה במפה), ובחלוקת הקרקעות משנת 1905 על פי "התכנית הראשונה".

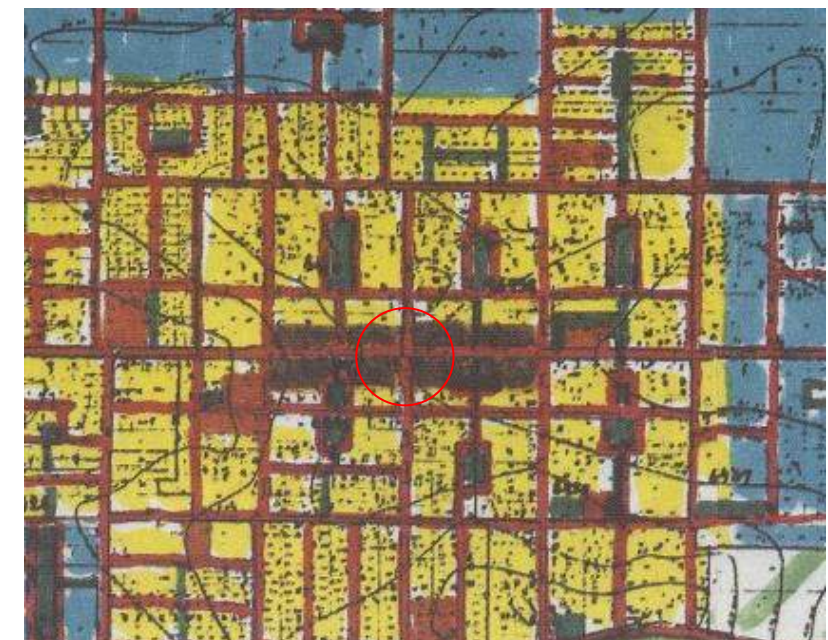
"התוכנית השנייה" - בשנת 1942 כפר סבא הוכרזה כ"אזור בניין ערים" והורכבה לראשונה הועדה המקומית לתכנון ובניה. תכנית המתאר למושבה תוכננה על ידי האדריכל א. פולצ'ק. מטרת התכנית הייתה לפתח מושבה בת 10,000 נפשות בבניינים צמודי קרקע סביב גינות ציבוריות קטנות. התכנית השנייה הייתה בתכליתה הפיכת התכנית החקלאית הראשונה לתכנית אורבאנית. הרחוב הראשי תוכנן כמרכז המסחרי של המושבה.

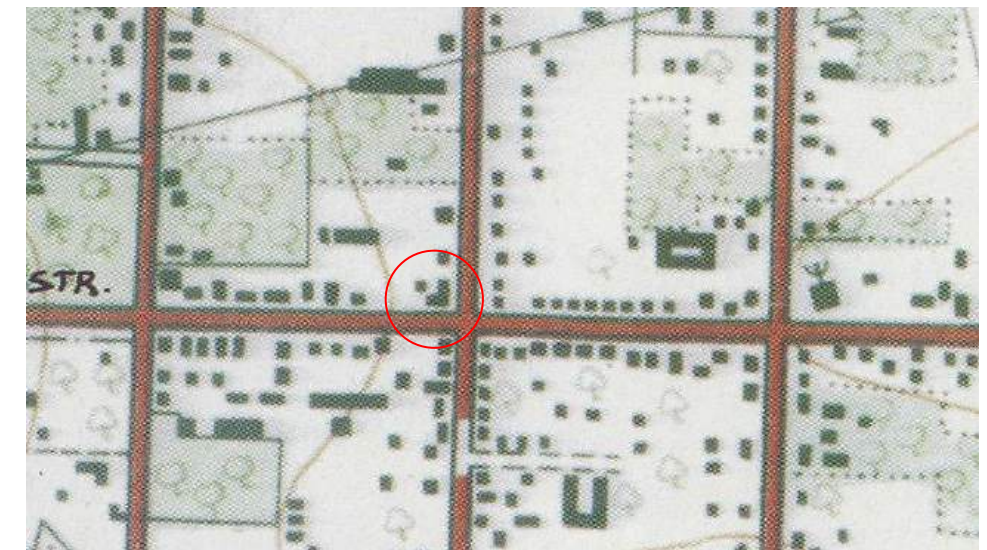
בשנת 1962 הוכרזה כפר סבא כעיר ומנתה 19,000 נפשות. הבניה במרכז העיר הייתה דלילה והאזור נשאר ריק למחצה. שכונות מגורים התפתחו באזורים המרוחקים ממרכז העיר ונוצר ניתוק מסויים בינהן. הרחוב הראשי הפך לעורק תנועה מרכזי.

בשנים אלו המבנה כבר אינו מתפקד כבית קפה, בשנת 1958 נפתח במקום סניף 'בנק דיסקונט'. ייתכן וקיים הקשר בין הדלילות באוכלוסייה בשנים הנ"ל, לבין השינוי ביעוד המבנה (סגירת בית הקפה).

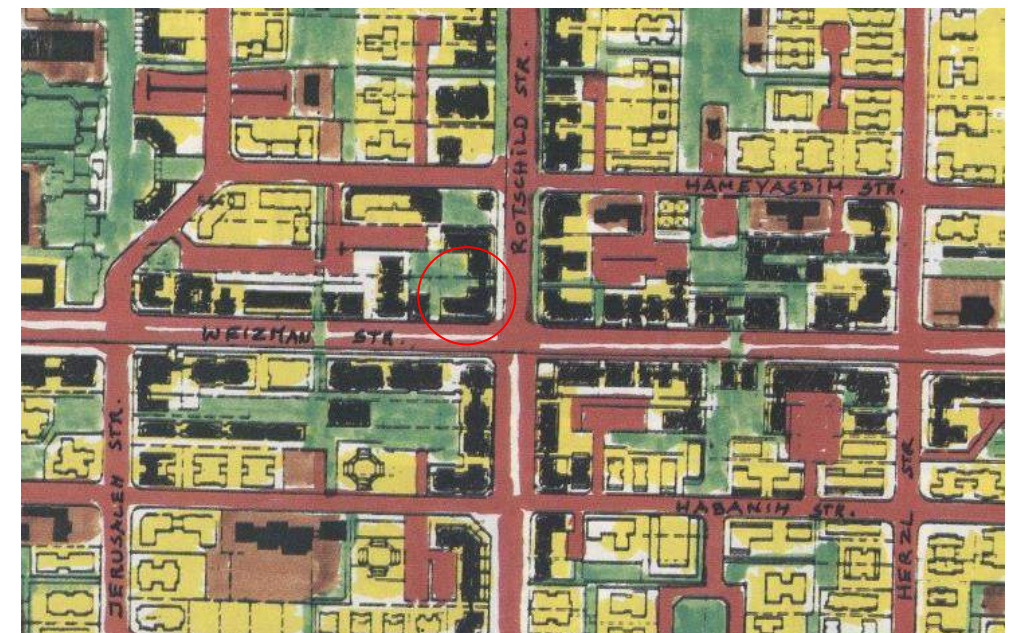
"התכנית הרביעית" – תוכנה בשנת 1976-1986 על ידי האדריכלים י. קולודני וא. ליאני, והיוותה תיקון משמעותי ל"תכנית השלישית", תוך מתן דגש על הקטנת הצפיפות במרכז העיר, מתן אופי ייחודי למבני המגורים בעיר וחזרה לרשת הרחובות המקורית מ"התוכנית הראשונה" של משה סלור. כחלק מהשינויים, תוכנה רשת חדשה המפרידה חלקית את תנועת הולכי הרגל מתנועת רכבים. כמו כן, תוכננו שדרות, גנים ושבילים שסביבם מערכי מגורים הכוללים גם מבני ציבור. על פי תכנית זו, צפי האוכלוסין לשנת 2010 היה כ-85,000 נפשות.

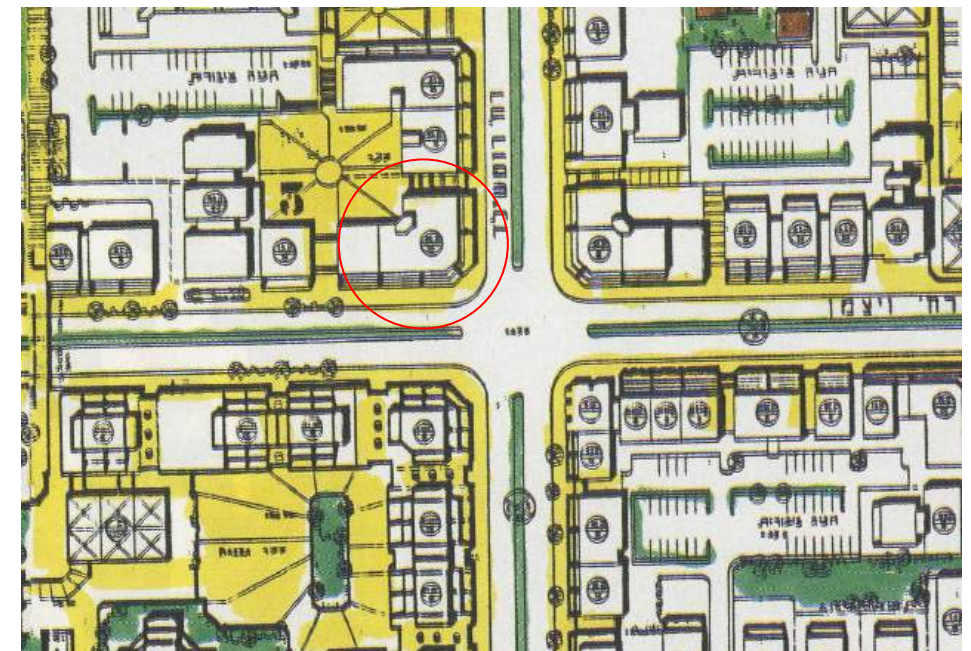
תכנון הרחוב הראשי במסגרת "התכנית הרביעית" – התכנון מחדש מבוסס על הקמת שני רחובות מקבילים לרחוב ויצמן, מהם תתאפשר הכניסה לחניות ציבוריות שונות לטובת המבקרים במרכז העיר. בין השנים 1974-1988 נפתחו בשטח המבנה חנויות, ייתכן שכתוצאה ישירה של תכנית זו. (שנה מדויקת אינה ידועה בהעדר תכניות בין השנים הנ"ל).

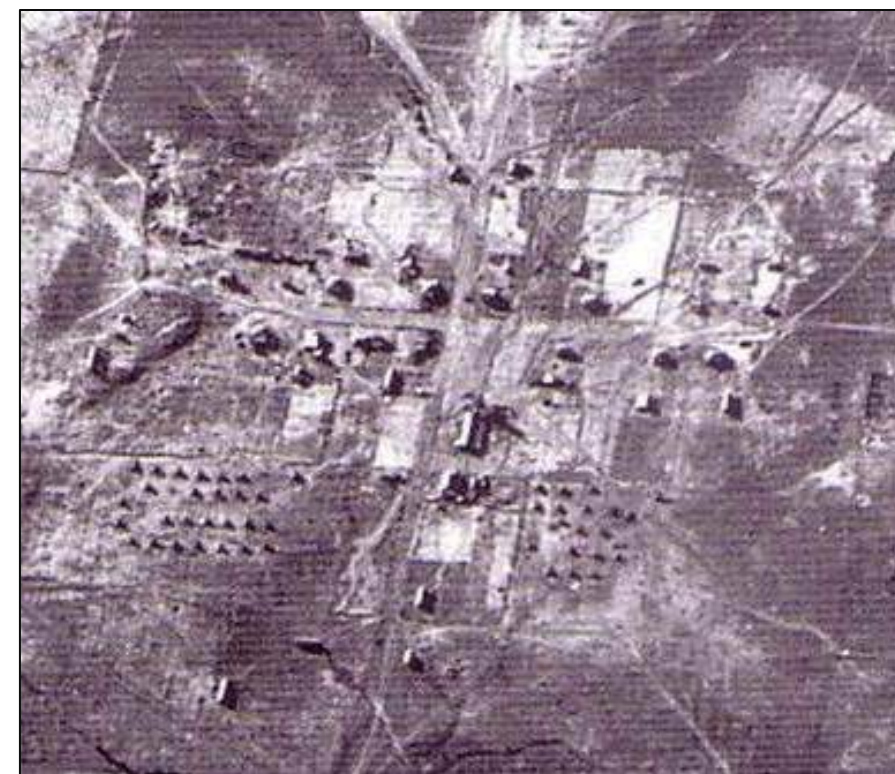
שנת 1917 – כ – 15 שנה לפני בניית בית הקפה "פידלר". בתצ"א נראים 12 הבתים הראשונים שנבנו בעיר כפר-סבא בהצטלבות הרחובות הרצל והשרון.

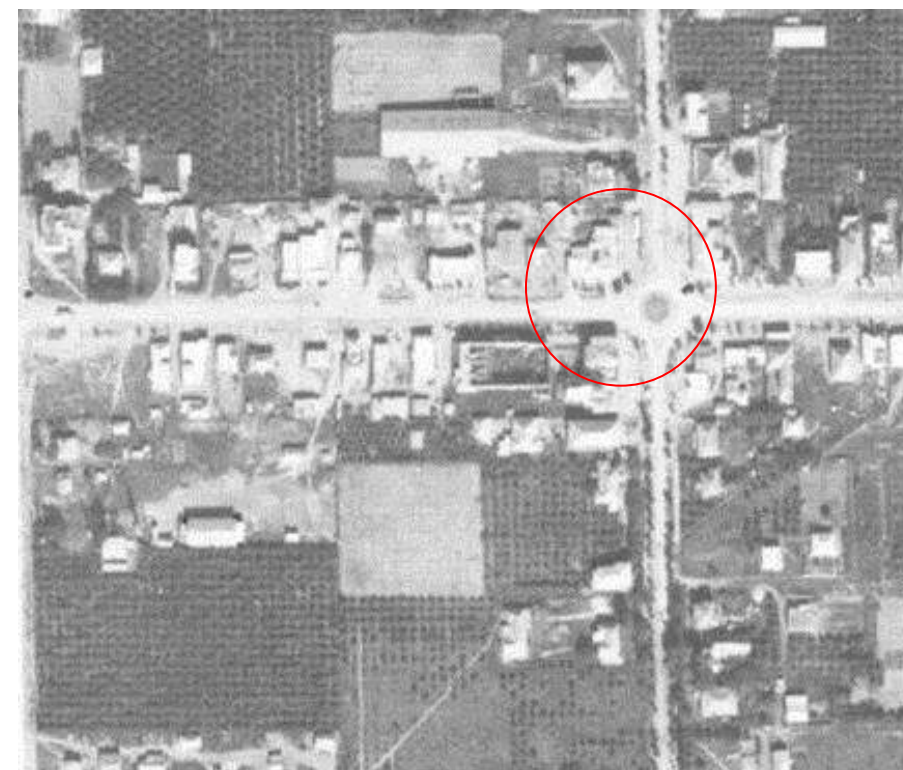
שנת 1946 – כ-10 שנים לאחר הקמת בית הקפה. ניתן לראות שהמרכז העירוני התפתח מאוד – הכביש הראשי נסלל והוקמה הכיכר הראשונה בהצטלבות הרחובות ויצמן ורוטשילד. דימויה של הכיכר היה כמוקד העיר, וחלק בלתי נפרד מהווייה שלה היה בית הקפה "קפה-פידלר".

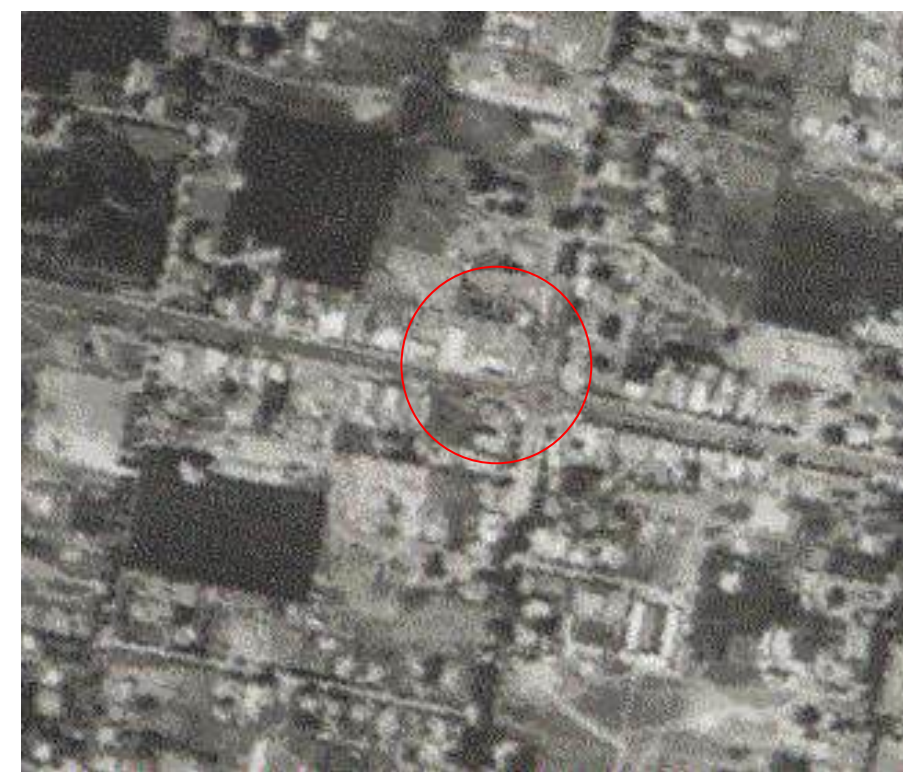
שנת 1956 – ב-10 השנים שחלפו ניתן לראות התפתחות נוספת של מרכז העיר, צפיפות גדולה יותר של מבנים סביב הרחוב הראשי. ישנה הוספה של מבנה בצמוד ל"קפה פידלר" מכיוון מערב.

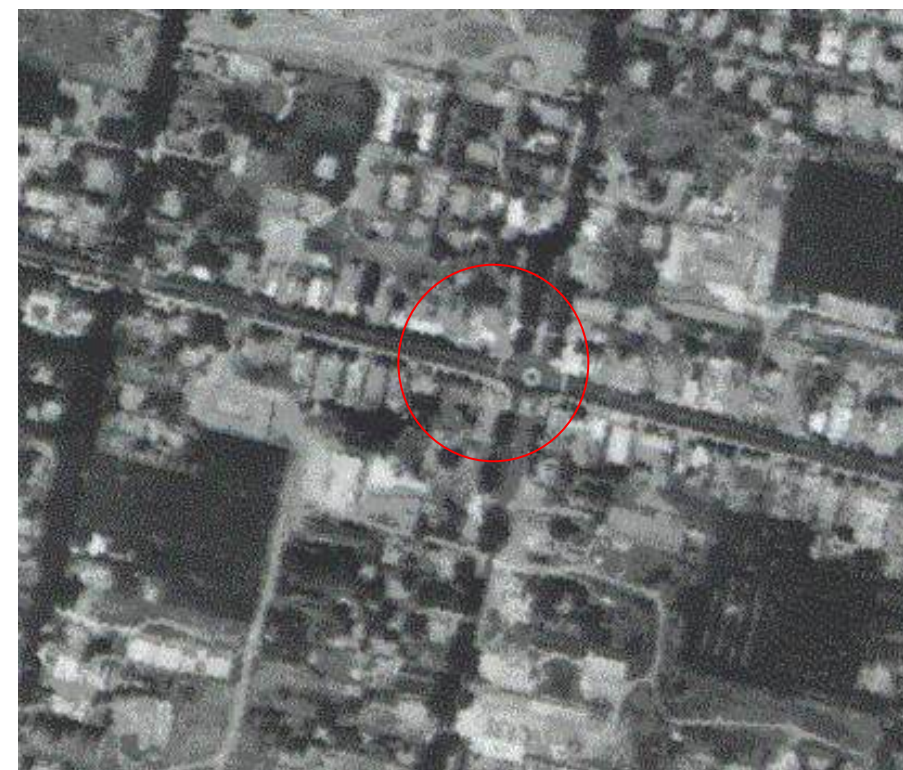
בתצ"א משנת 1966 ניתן להבחין בבניה דלילה יחסית באזור מרכז העיר (סביבת המבנה). בשנים אלו המבנה כבר אינו מתפקד כבית קפה, בשנת 1958 נפתח במקום סניף 'בנק דיסקונט'. ייתכן וקיים הקשר בין הדלילות באוכלוסייה בשנים הנ"ל, לבין השינוי ביעוד המבנה (סגירת בית הקפה).

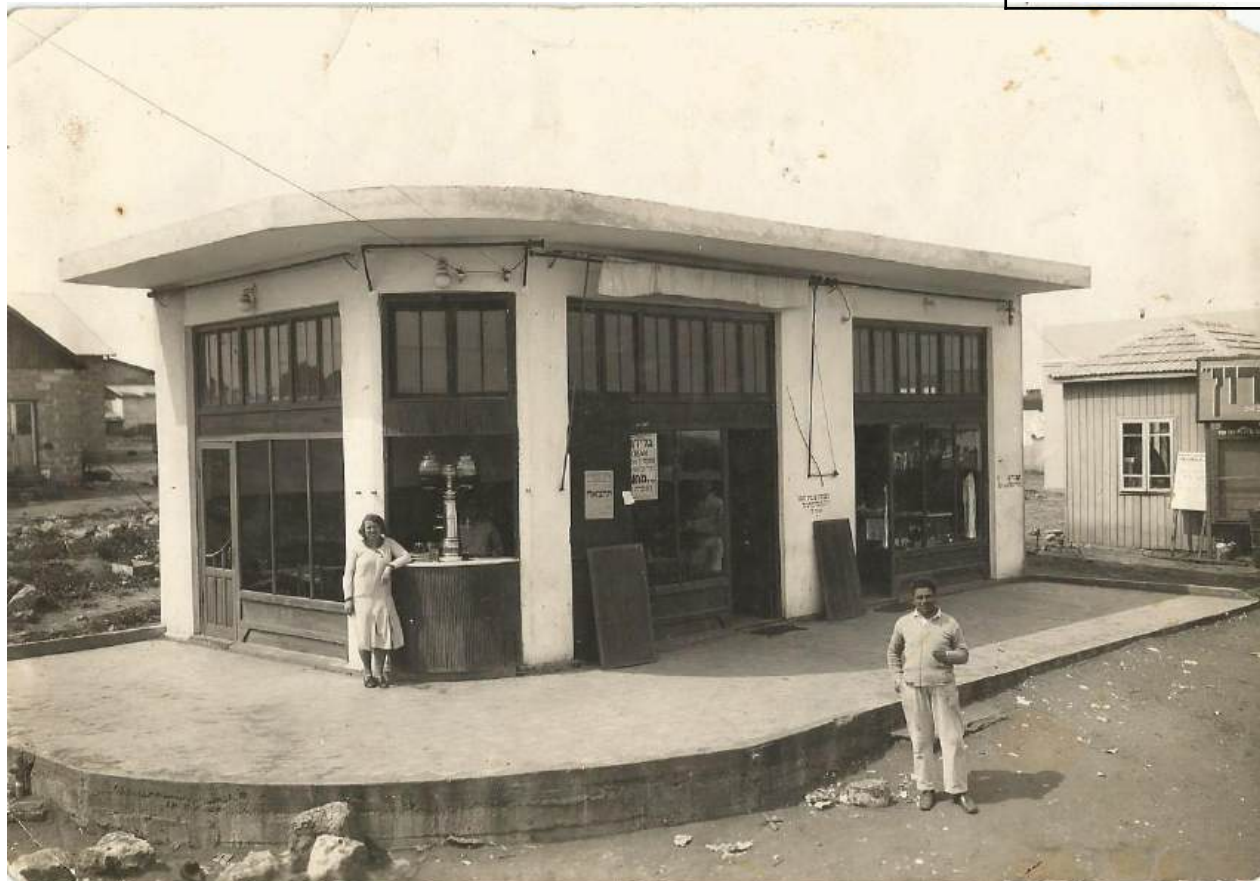
הצילום הראשון של בית הקפה בו מופיעה גם לאה לוינברג, הבעלים הראשון של עסק בית הקפה ובעלת הקרקע, ניתן להבין בפירוט רב מהמבנה את הפרטים של המעטפת החיצונית, וכן ללמוד על מימדיו ביחס לפרופורציות של אדם. הצילום נלקח מהאוסף הפרטי של משפחת לוינברג בארכיון עיריית כפר סבא.

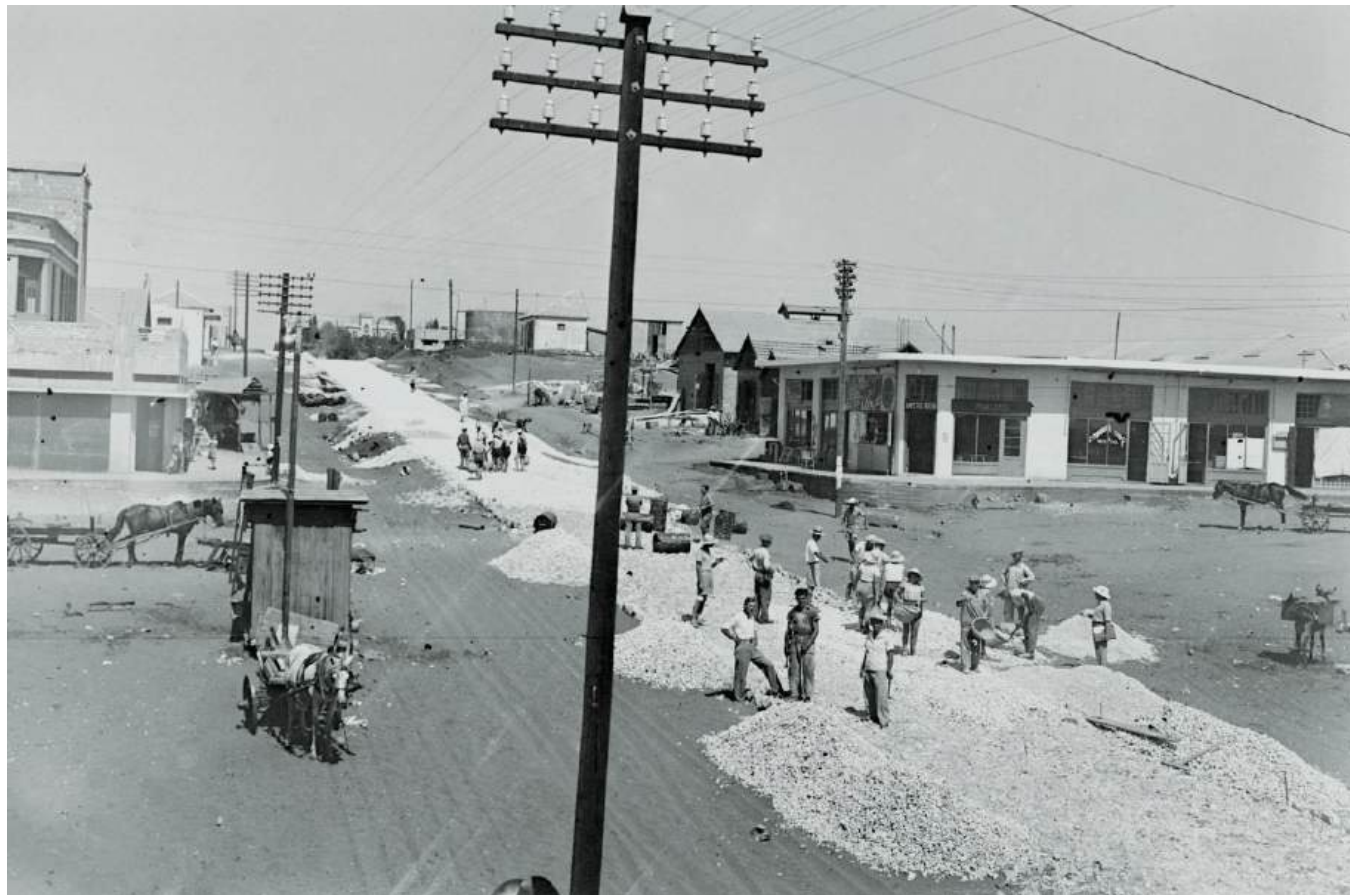
צילום היסטורי – סלילת דרך השרון (רחוב ויצמן) – הדרך שימשה גם את הבאים מתל אביב ודרום הארץ לכיוון חיפה והצפון. אפשר להבחין בתוספות למבנה בצד הצפוני והמערבי. כחלק מסלילת הדרך נחפר הרחוב ומפלסו ירד ביחס למבנה.

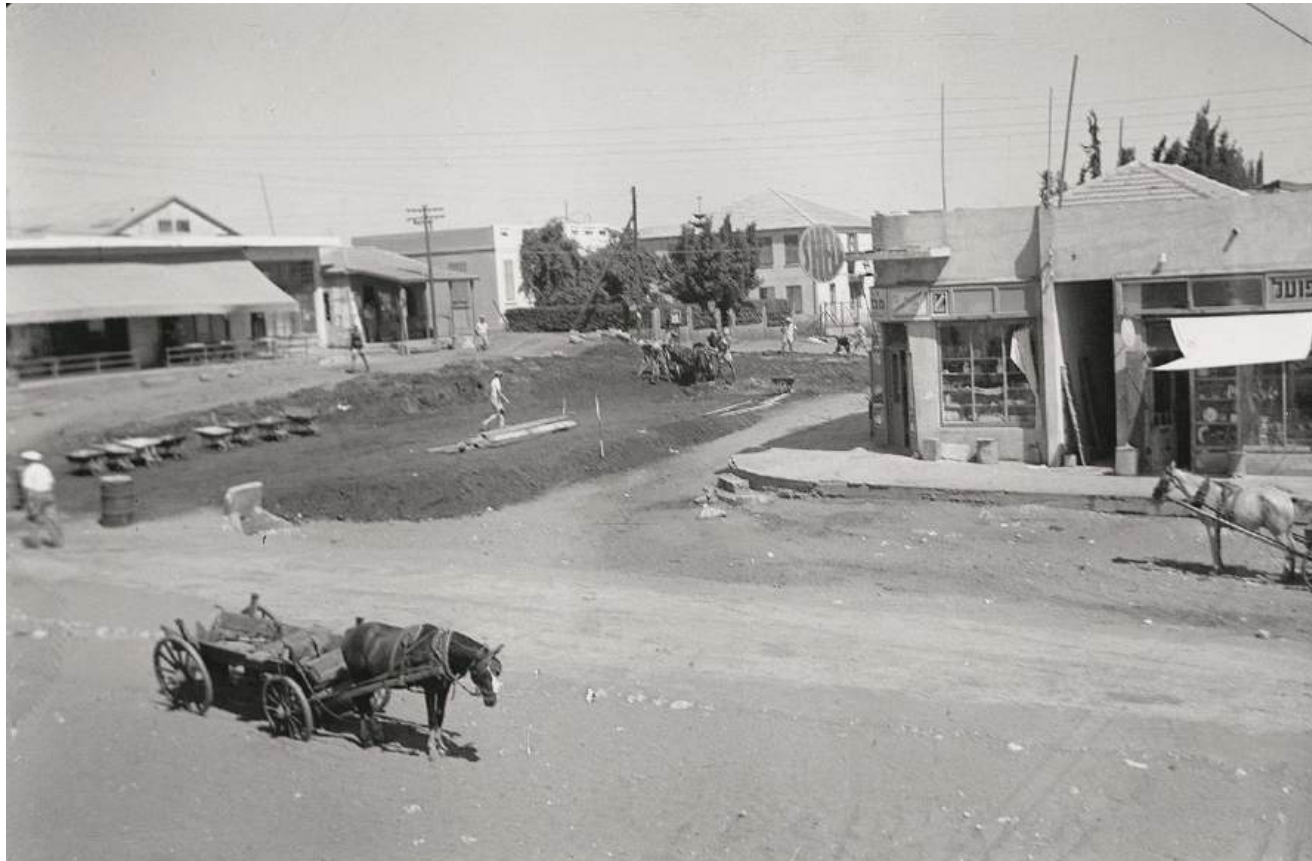
ניתן להבין עד לאן הגיעה התוספת בצד הצפוני וכן לראות לראשונה שנוסף מעקה למרפסת החיצונית של הקפה. צלם: דניאל קפלן

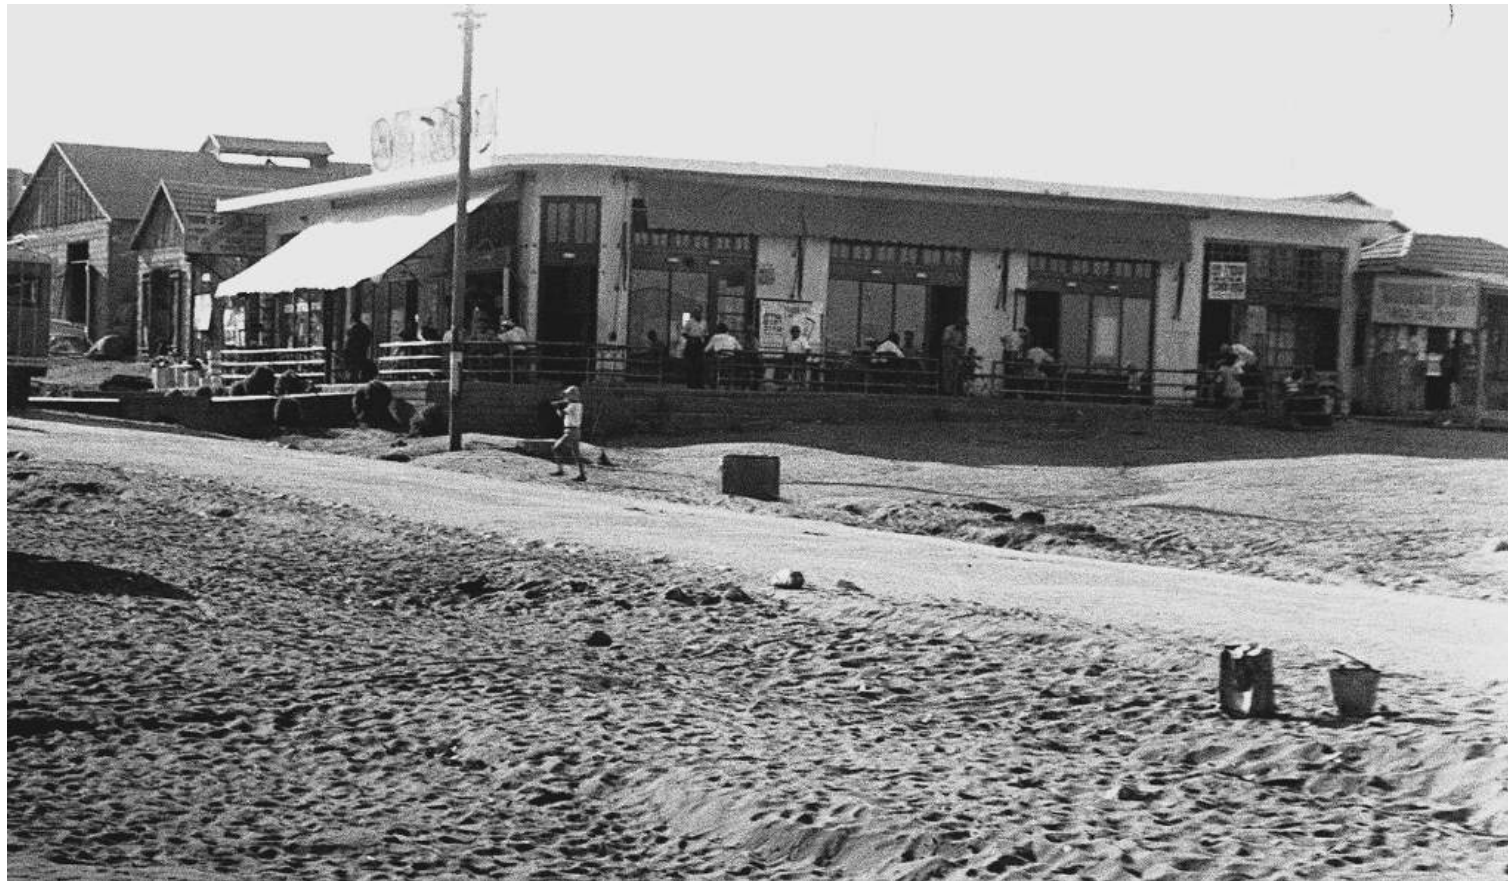
פרטי מעקה המרפסת ברור וכן פרטי החלונות, בנוסף ניתן לראות שכנראה נעשו שינויים במבנה יש היפוך של הצד בו מופיעה הדלת בגוש החלונות המרכזי של החזית המזרחית.

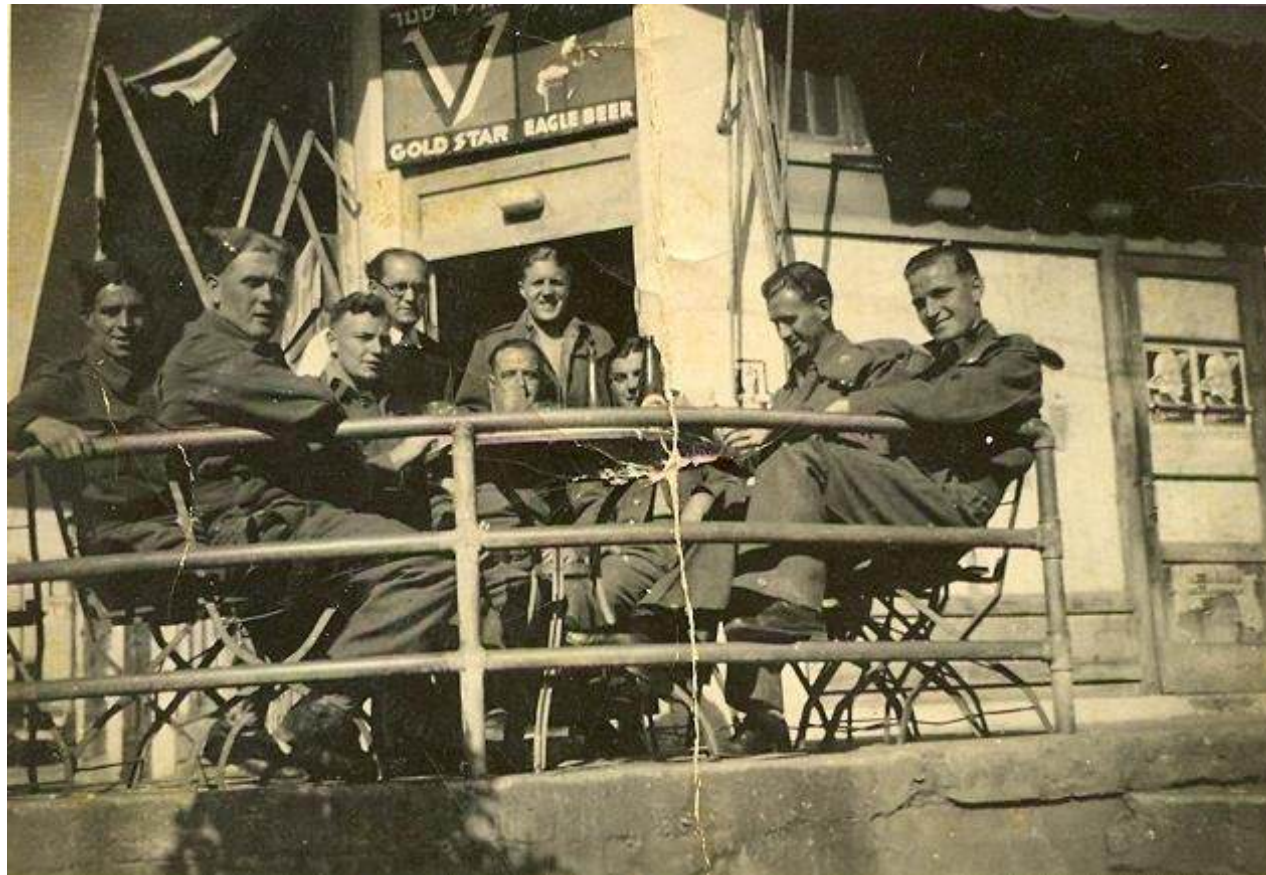
הצילום מאפשר לנו להבין את אורח החיים של התקופה, איפה מיקמו את ההשולחנות והכיסאות בנקודה זו במרפסת, ומלמד עוד על פרטי המעקה. ברקע הצילום ניתן לראות את החלונות שהפכו אטומים ואת פרטי הציליה המכאנית.

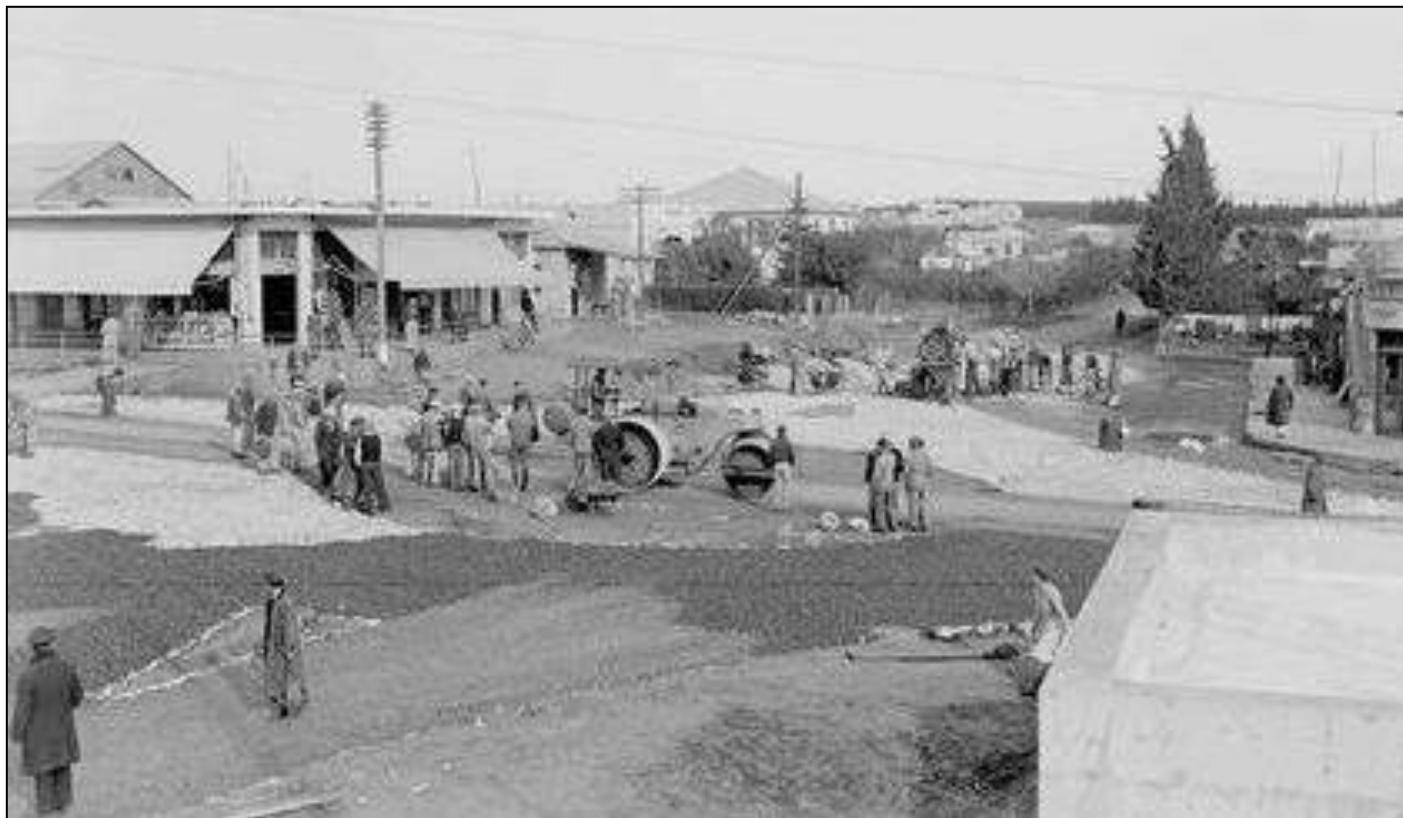
צילום היסטורי - 1939 – סלילת רחוב וייצמן – הכביש הראשון שנשלל בכפר סבא. ניתן להבחין במרקם העירוני המתפתח סביב הקפה. צילום – דניאל קפלן.

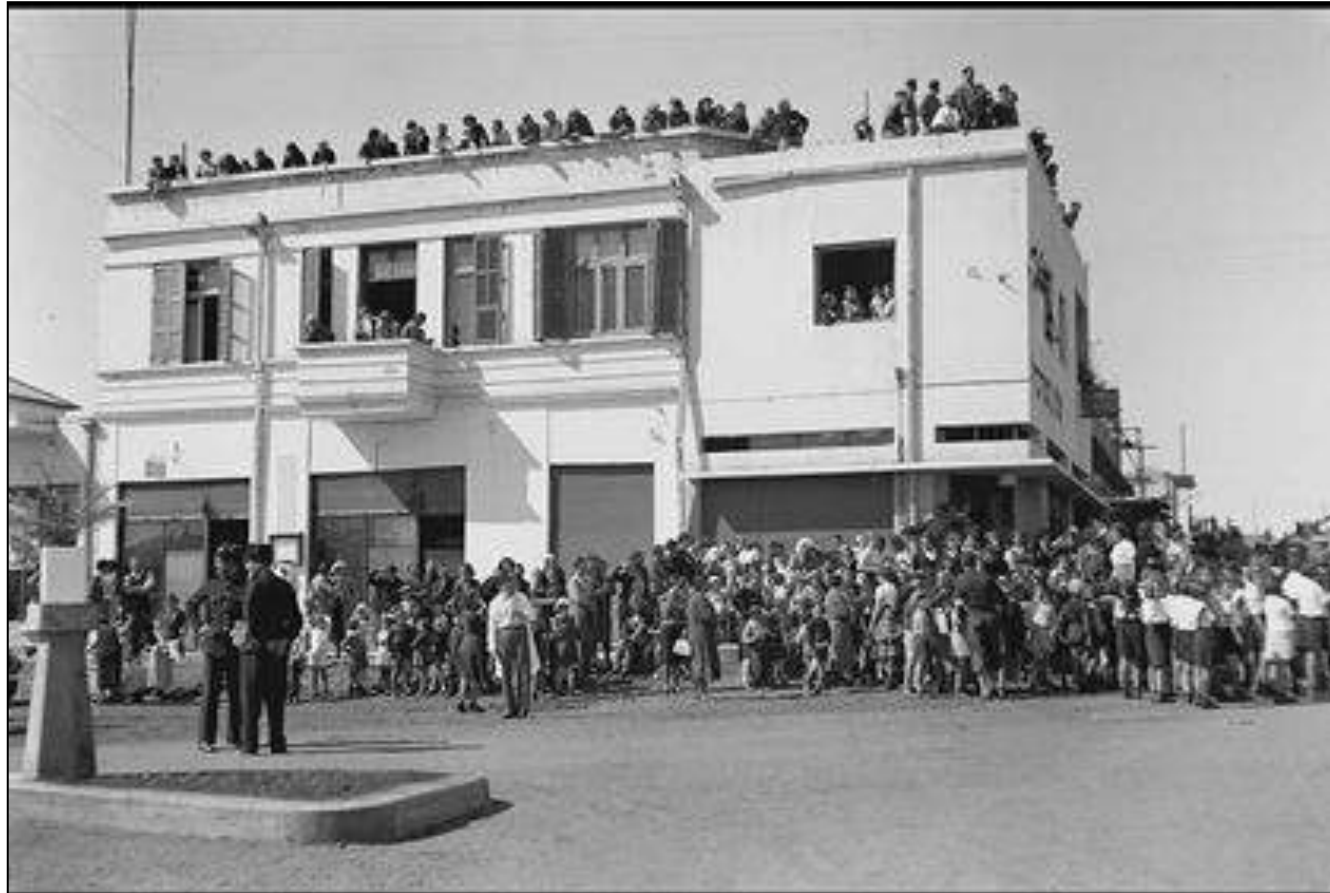
צילום היסטורי - 1940 – טקס חנוכת הכביש והכיכר הראשונים בכפר סבא בפינת וייצמן ורוטשילד. ניתן להבחין בשינויים במרקם העירוני (מלון מרכז) מול הקפה.

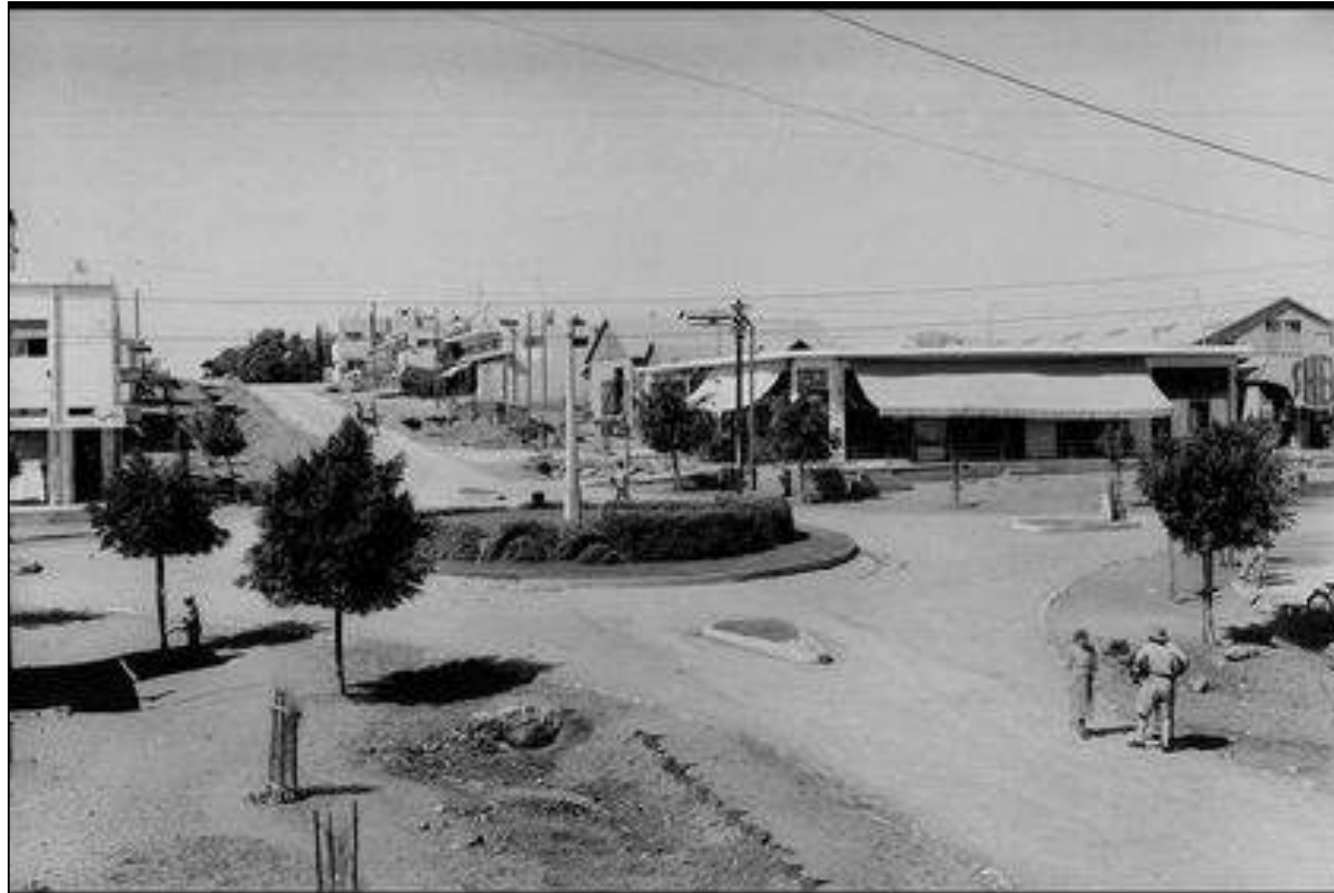
צילום היסטורי - 1940 – הצטלבות הרחובות השרון (וייצמן) ורוטשילד. ניתן להבחין בהמתפתחת סביבת המבנה.  
צילום – דניאל קפלן.

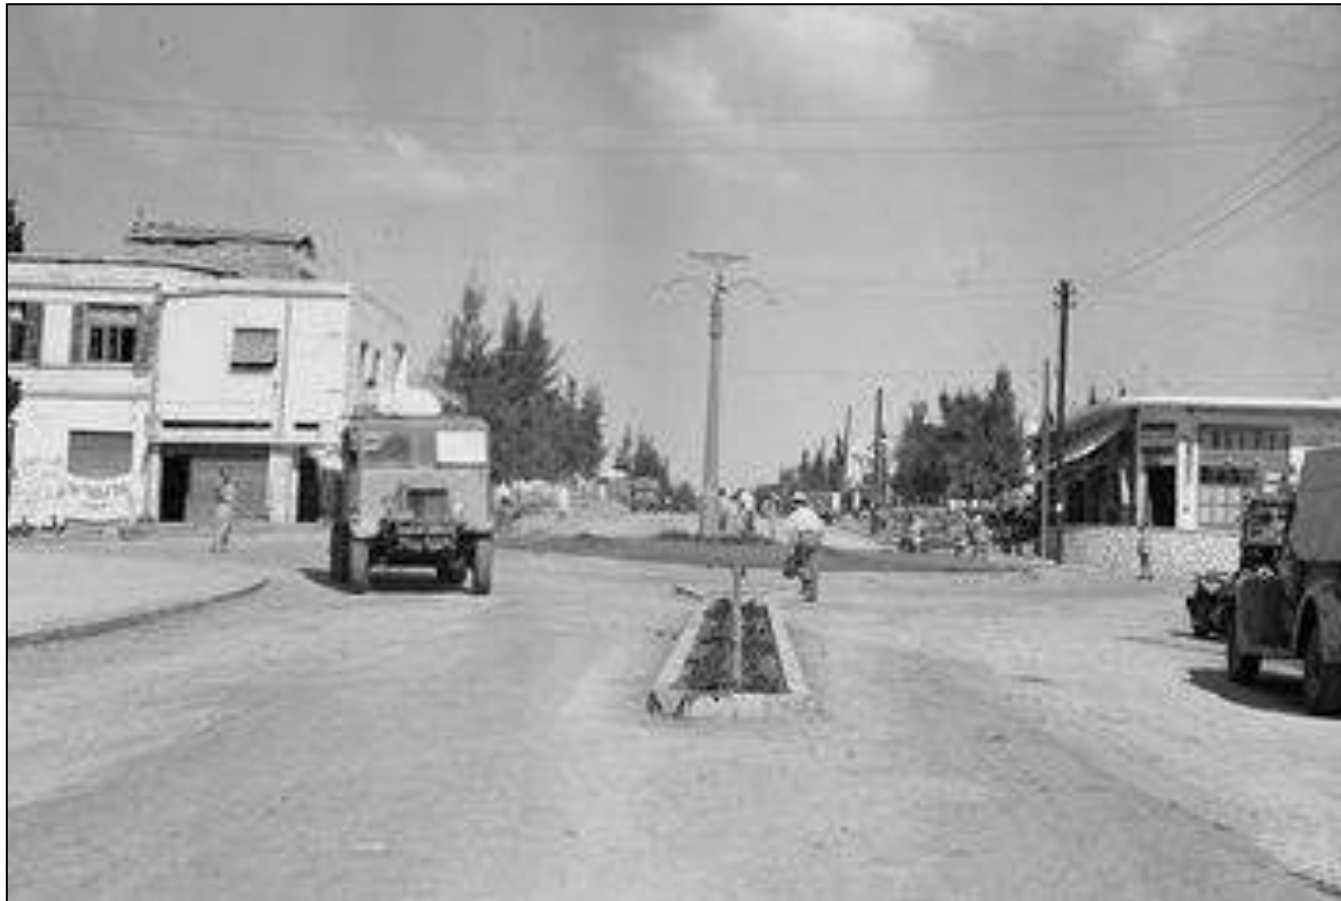
צילום היסטורי – שנות ה-40 / 50 – רחוב ויצמן. תוספת של חיפוי אבן לבטון שבבסיס המרפסת של הקפה
