שיעור / תרגיל : סקר, תיעוד והערכה לבניין בסביבה היסטורית בנויה

תיק תיעוד פברואר 2014, סמסטר א' תשע"ד

# ויצמן 105, כפר סבא – "קפה פידלר"

שנת הקמת המבנה: 1932

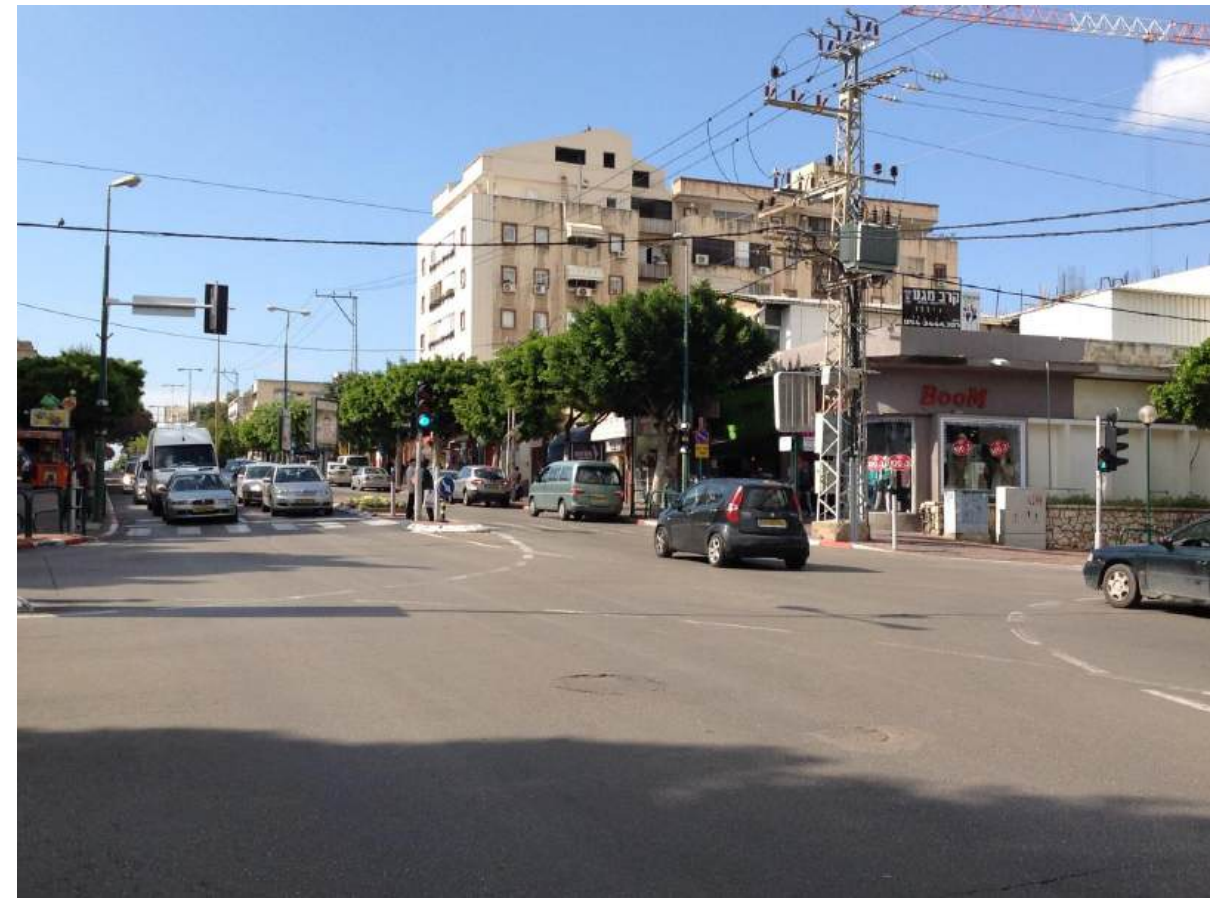
צילום היסטורי – שנות ה-40 / 50 – רחוב ויצמן. תוספת של חיפוי אבן לבטון שבבסיס המרפסת של הקפה

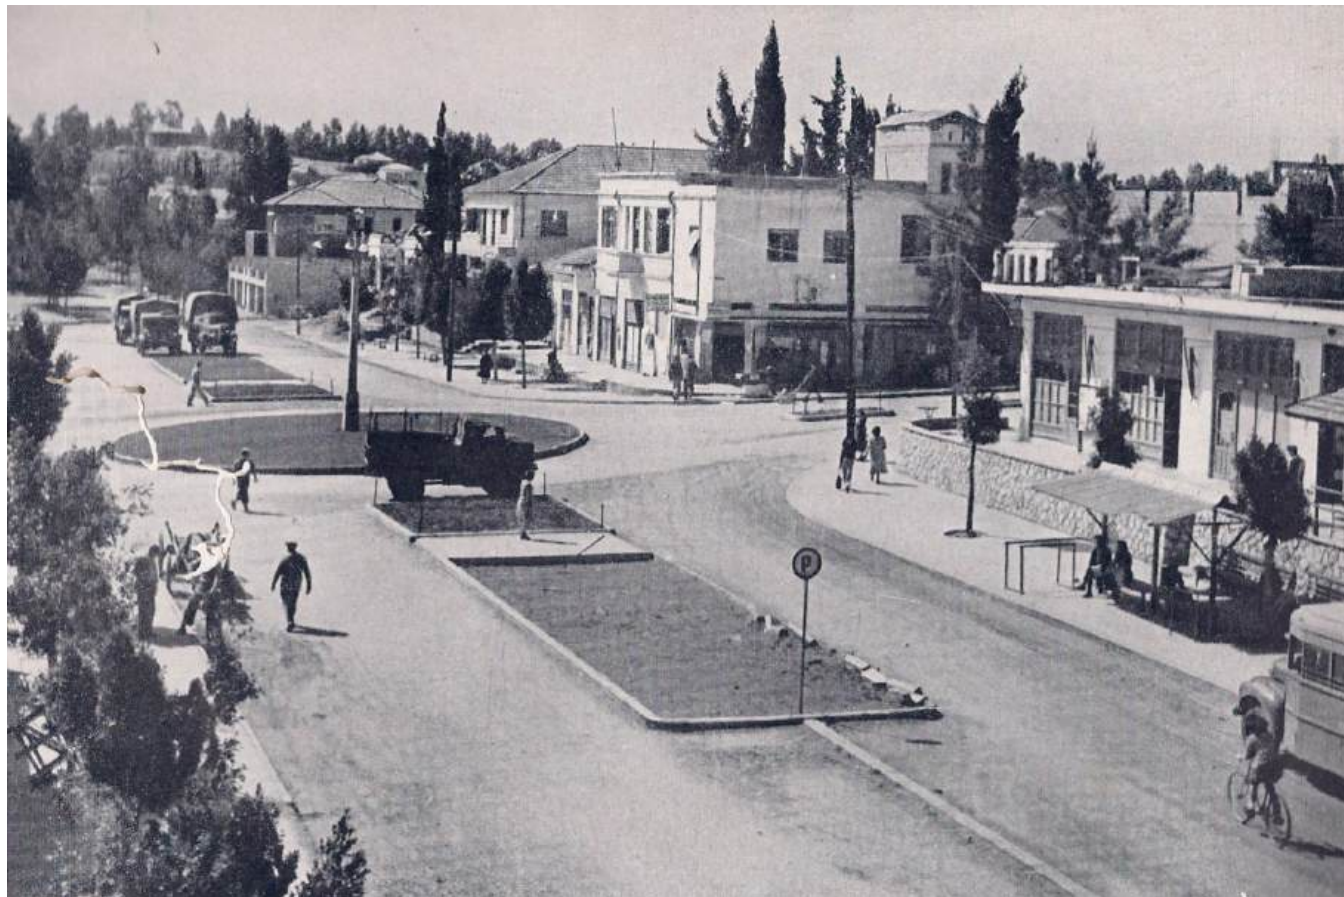
צילום היסטורי – הצטלבות וייצמן רוטשילד שצולם בחמישים שנות לכפ"ס. ניתן לראות את התפתחות הכיכר סביב הקפה, הוספת איי התנועה. ניתן לשים לב שחיפוי האבן החדש לבטון המרפסת ממשיך לכל אורכו, וכמו כן שהמעטפת החיצונית של המבנה שמרה על אופיה עדיין.

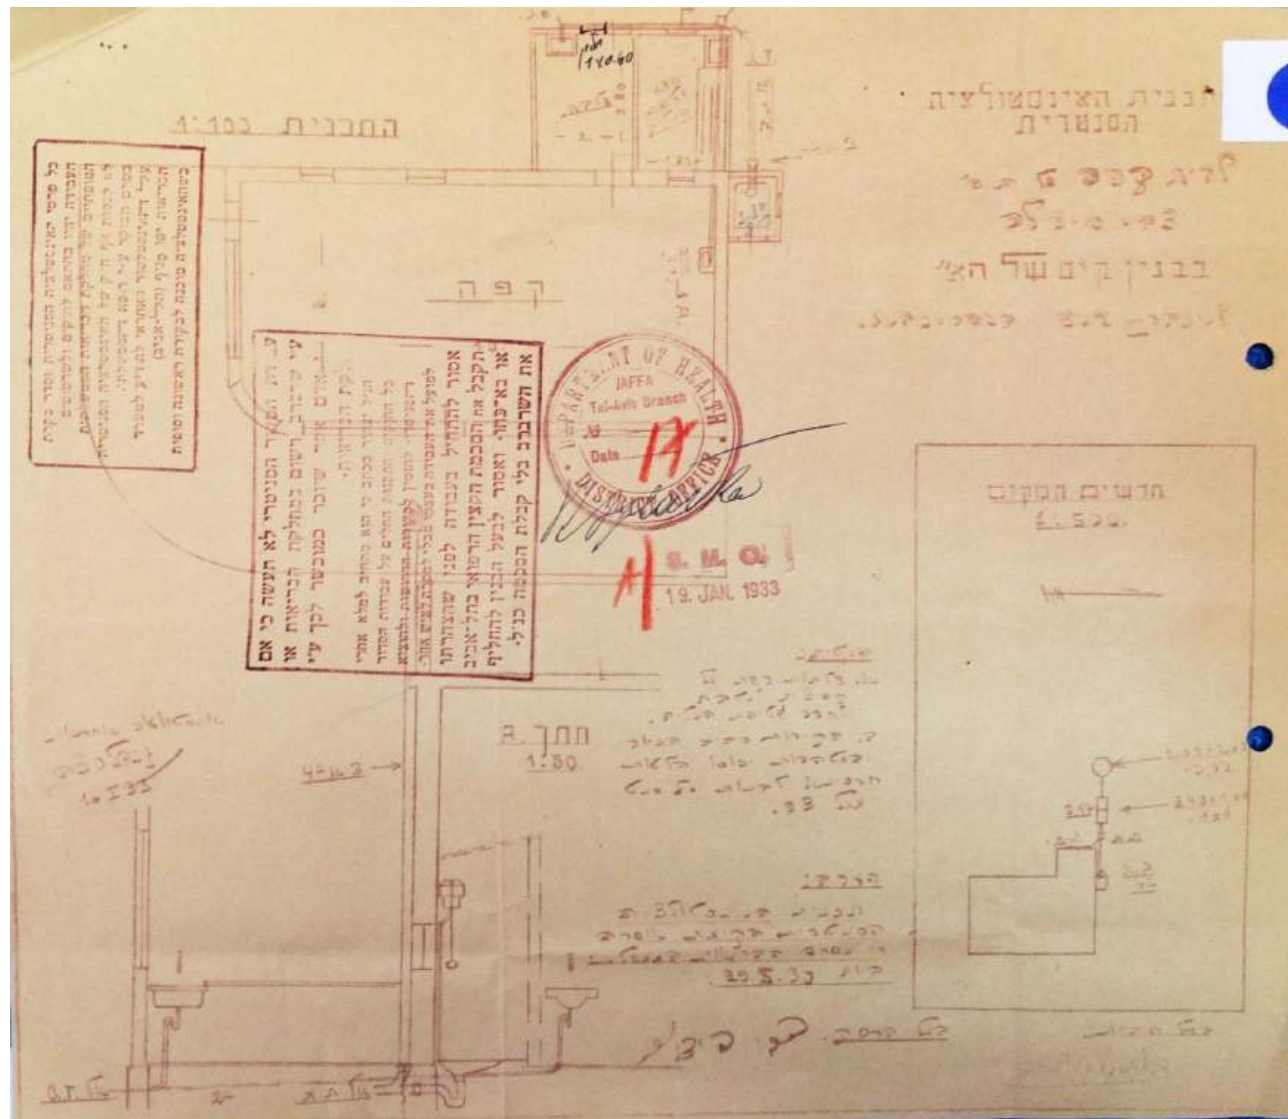
תאריך: 19.1.1933

- תכנית אינסטלציה סאנטרית 'בית קפה פידלר' עבור צבי פידלר בבניין קיים בבעלות דוד לונברג.
- אושרה על ידי משרד הבריאות, הועדה המחוזית יפו תל אביב.
- רישיון להוספת תא שירותים בבית קפה
- במסמך מופיעה תכנית בית הקפה המוקדמת ביותר. נלקחה מקני"מ 1:100
- התכנית מלמדת על תוואי בית הקפה המקורי, כפי שנבנה בשנת 1932, בתוספת המטבח ותאי השירותים שנבנו במועד סמוך להקמתו.

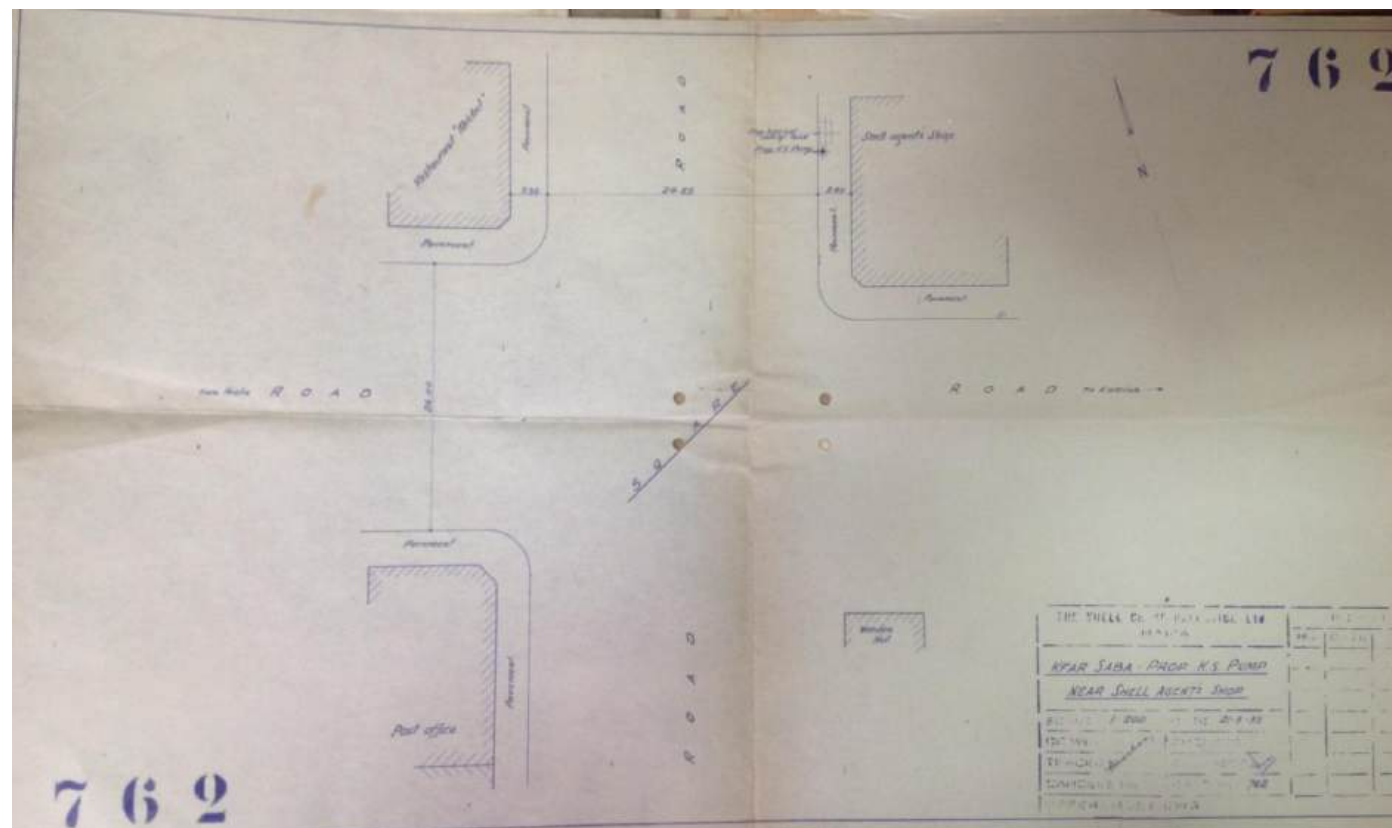
תאריך: 21.3.1935

- תכנית סביבה, נלקחה מקנ"מ 1:200, עבור shell co. of palestine l.t.d haifa
- הקמת משאבת דלק 'שלי בכפר סבא
- אושרה ע"י משרד ההנדסה הבריטי בארץ ישראל.
- תכנית סביבה, מלמדת על רוחב בדרכים, וכן על תוואי המבנים הסמוכים, נכון לשנת 1935.

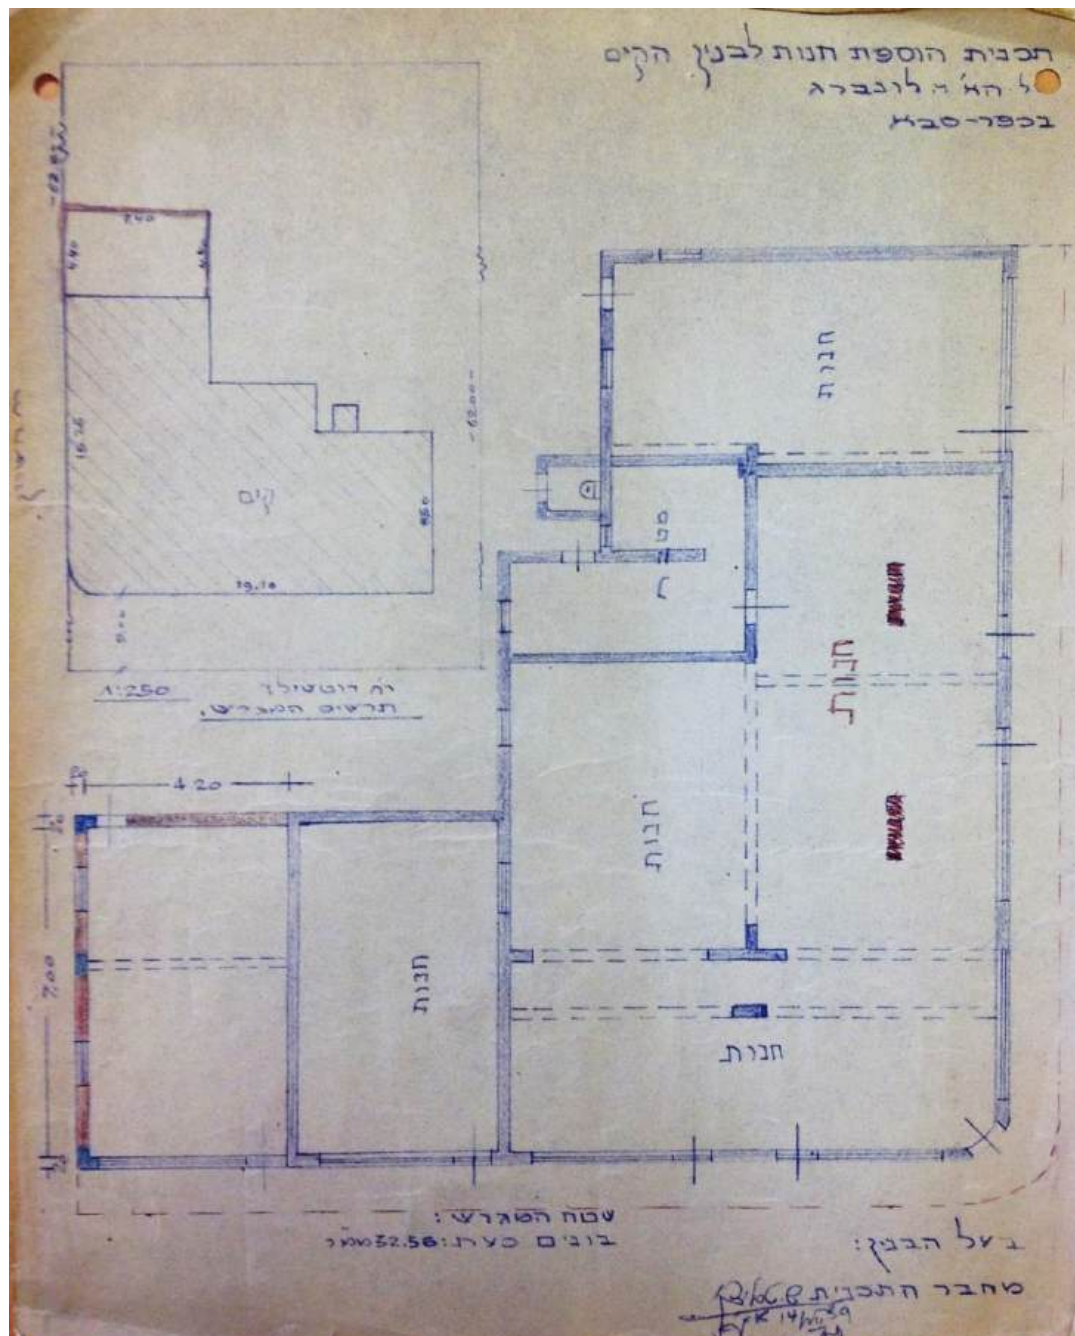
- תוכנית, נלקחה מקנ"מ 1:100
- תוכנית מגרש, נלקחה מקנ"מ 1:250
- הוספת חנות בצידו המערבי של הבניין הקיים.
- עורך התוכנית: ש. טסלצקי
- המבנה גדל בשטחו משך 7 השנים בו פעל עד להוצאת תכנית זו. לראשונה מבחינים בחלוקת פנים המבנה. החלוקה התבצעה לפני שנת 1939, שנת שרטוט התכנית מאחר ובתכנית החלוקה מופיעה כקיימת.

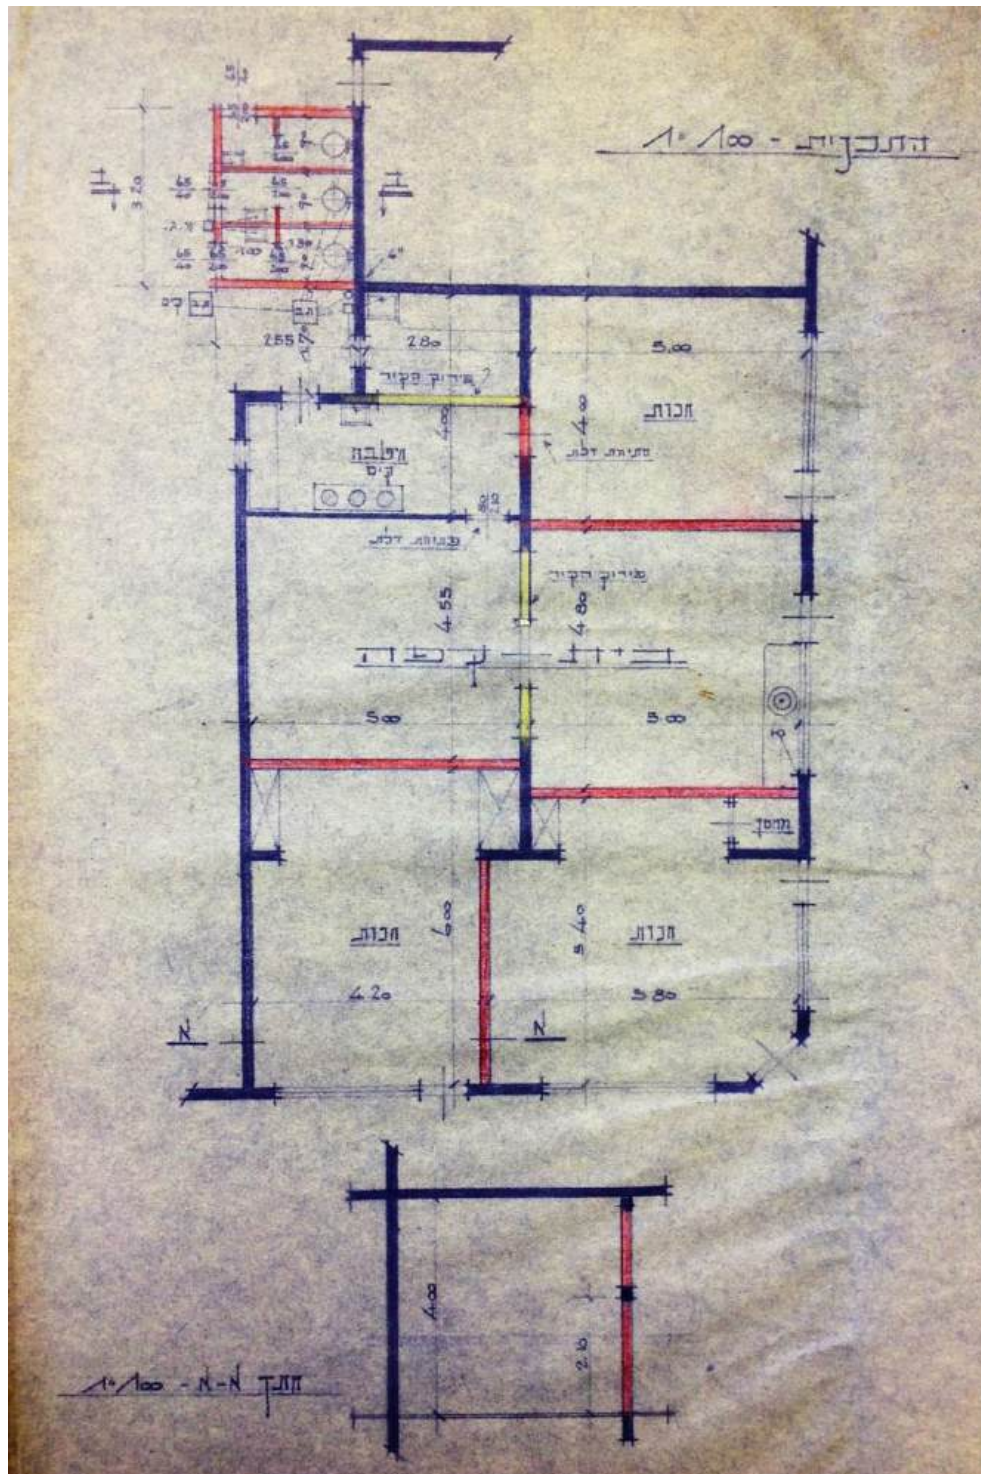
תאריך: 10.12.1956

- תכנית, נלקחה מקנ"מ 1:100
- מתוך רשיון בניה מס' 2147, עבור בעל הבניין לונברג דוד, מטעם ועדת המשנה לבניין שע"י הועדה המקומית לבניין ערים כפ"ס.
- הקטנת שטח בית הקפה בגוש 6440, חלקה 96 לטובת חלוקה לחנויות ותוספת שלושה תאי שירותים.
- עורך התכנית: צבי גנדלר.
- התכנית מלמדת על צמצום שטח בית הקפה, ובנוסף על שינויים בחזית המזרחית- בהתבסס על תמונה היסטוריות מתקופה זו (מס"ד 2) ניתן לשער שחלונות העץ המקוריים של המבנה הועתקו צפונה, אל פתח קיים ואל תוספת בנייה מאוחרת יותר. המפתח המקורי, הדרומי ביותר, הצטמצם והותקנה בו מסגרת עץ מתקופה זו. (במפתח, נכון לשנת 1956, פרטי נגרות דומים למקור, אך מס' החלונות שונה).

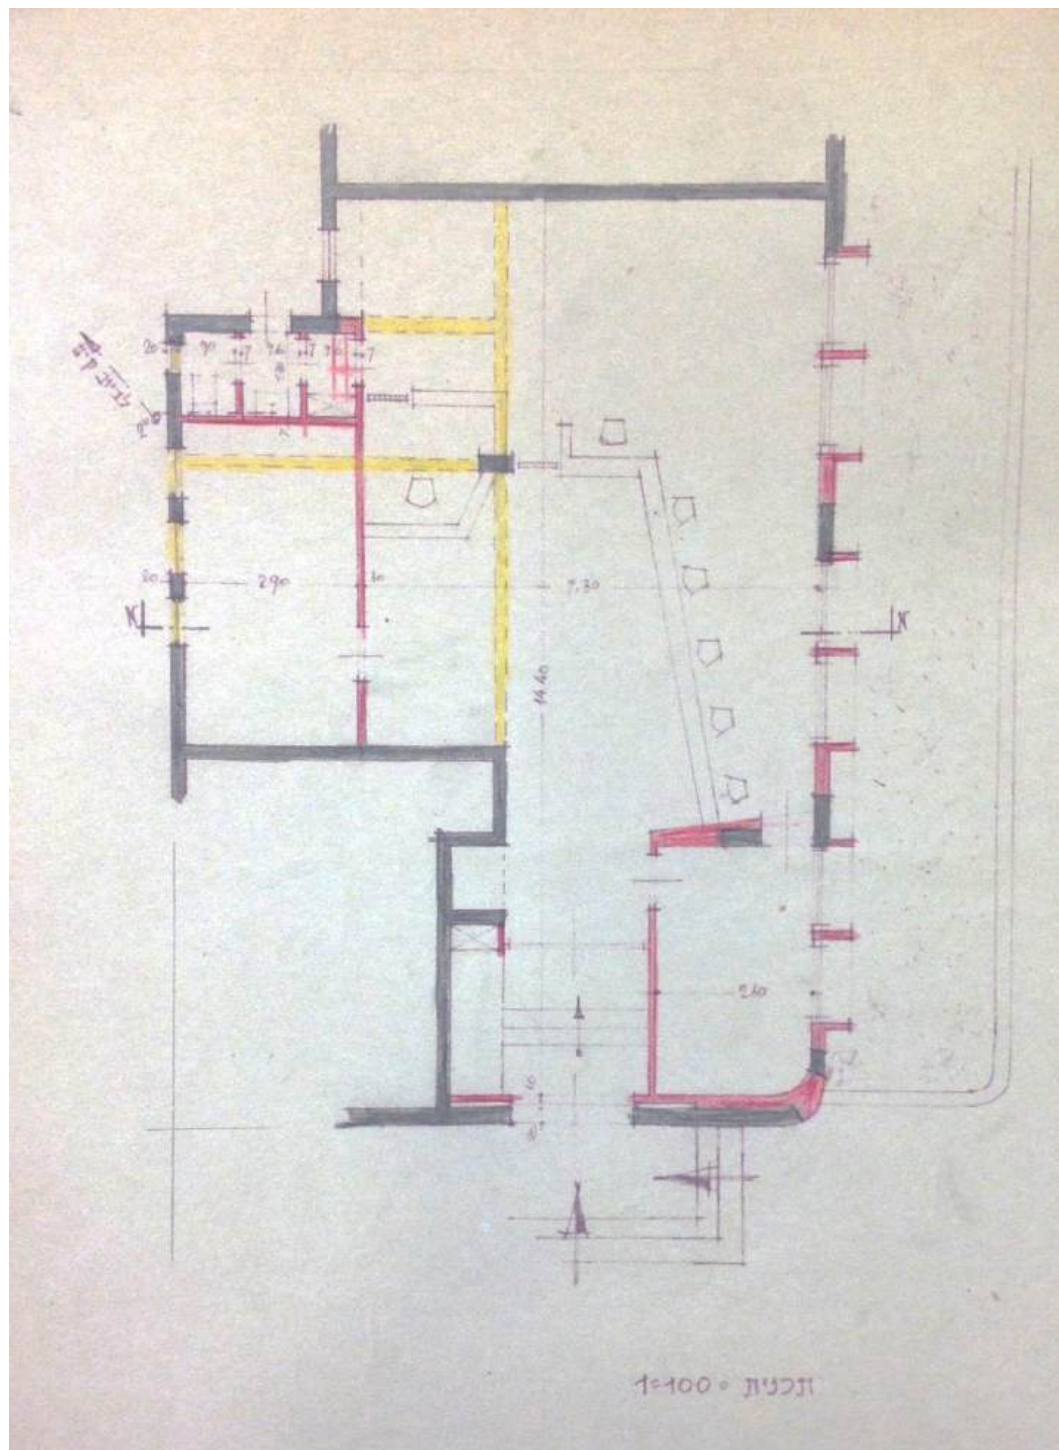
תאריך: 5.9.1958

- תכנית, נלקחה מקנ"מ 1:100
- רשיון בניה מס' 2494, עבור בעל הבניין לונברג דוד, מטעם ועדת המשנה לבניין שע"י הועדה המקומית לבניין ערים כפ"ס.
- הקטנת שטח בית הקפה בגוש 6440, חלקה 96, לפי תוכנית מס' 3721 לטובת שיפורים ושינויים בסניף בנק דיסקונט.
- תנאים מיוחדים: שיפורים חיצוניים ע"פ דרישות מהנדס הועדה המקומית.
- עורך התכנית: צבי גנדלר.
- בשנת 1958 נפתח סניף 'בנק דיסקונט' על שטח בית הקפה. בהתבסס על המדרגות החיצוניות המופיעות כעת בתכנית, ועל תמונות היסטוריות מס"ד 4,7,11,12 ניתן ללמוד על הירידה במפלס רחוב ויצמן (דרך השרון) לאחר שנחפר לטובת סלילת דרך והקמת הכיכר.
- כחלק מהשינויים לטובת פתיחת סניף 'בנק דיסקונט' הוסרו פרטי הנגרות המקוריים בחזיתות.

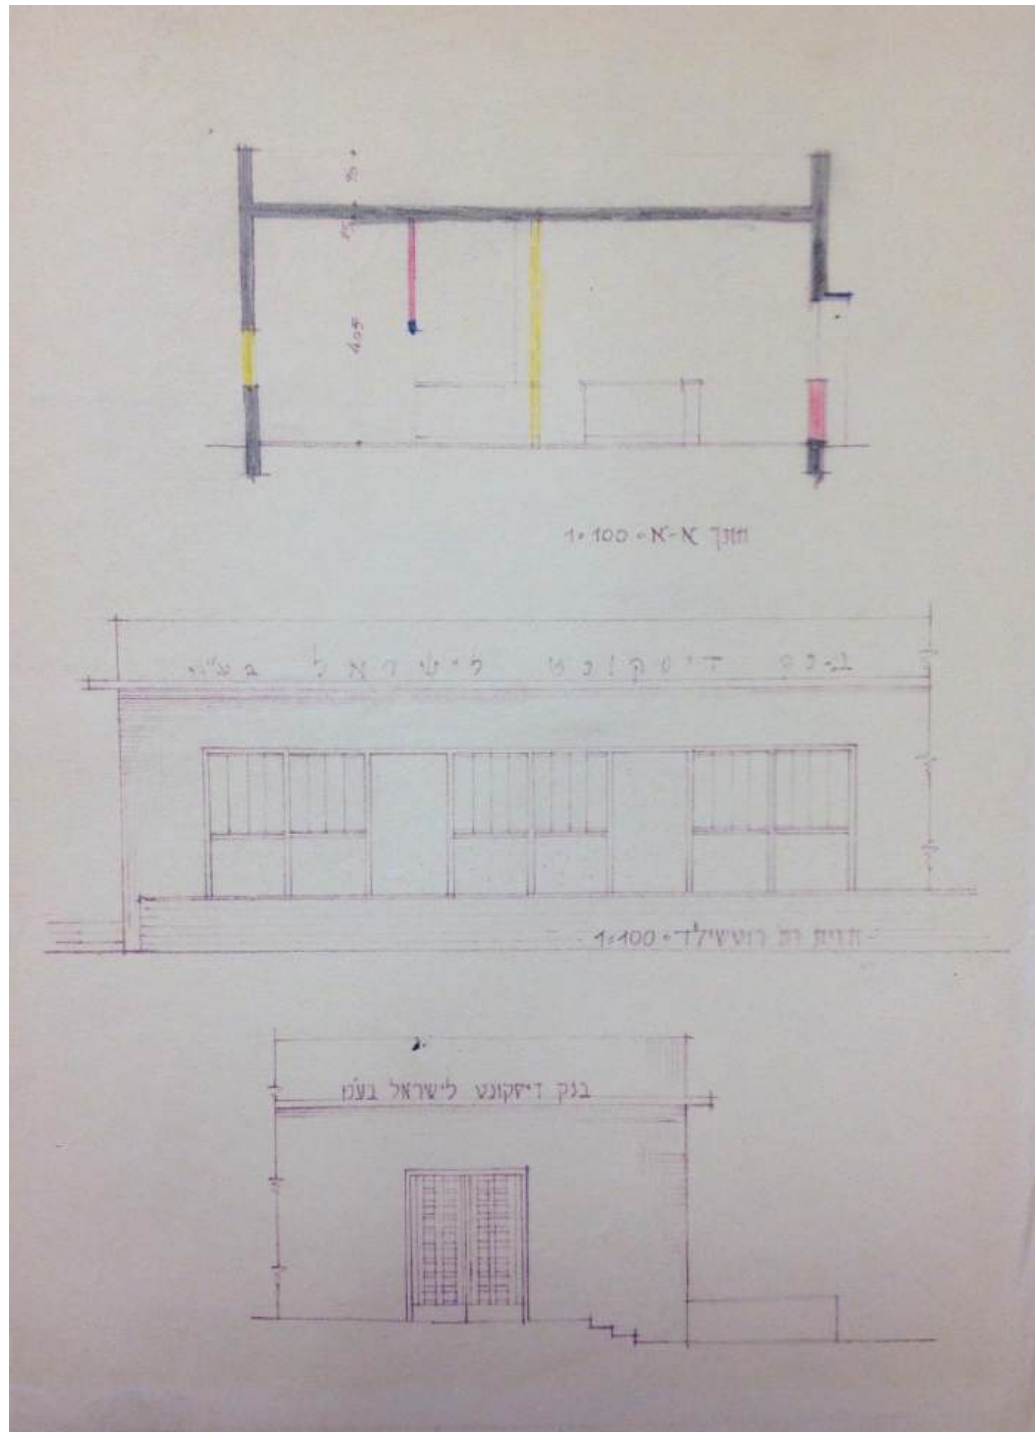
תאריך: 5.9.1958

- חתך, חזית מזרחית והשינוי בחזית הדרומית, נלקחה מקנ"מ 1:100
- רשיון בניה מס' 2494, עבור בעל הבניין לונברג דוד, מטעם ועדת המשנה לבניין שע"י הועדה המקומית לבניין ערים כפ"ס.
- הקטנת שטח בית הקפה בגוש 6440, חלקה 96, לפי תוכנית מס' 3721 לטובת שיפורים ושינויים בסניף בנק דיסקונט.
- תנאים מיוחדים: שיפורים חיצוניים ע"פ דרישות מהנדס הועדה המקומית.
- עורך התכנית: צבי גנדלר.
- חזית רח' רוטשילד מראה את החזית המוצעת, ללא פרטי הנגרות המקוריים משנת 1932.

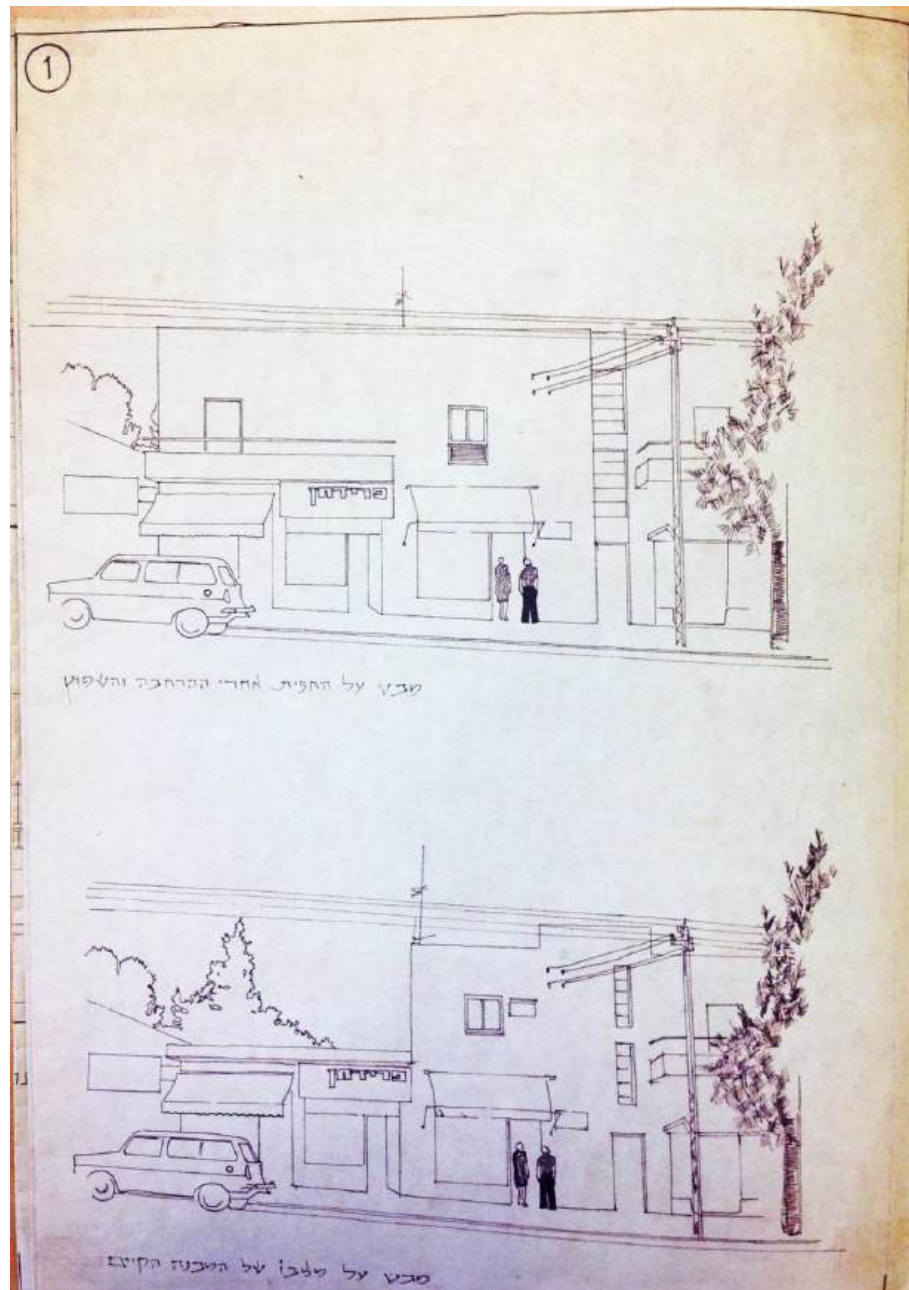
- גובל בשטח בית הקפה ממערב
- מבט על חזית דרומית, אחרי שיפוץ החזית ולפני שיפוץ החזית.
- מתוך היתר בניה מס' 5573, עבור יוסף טרינצר, מטעם הועדה המקומית לתכנון ולבניין כפר-סבא.
- הוספת שלושה חדרי משרד – תוספת למשרד עו"ד קיים ושינויים בקומה ב'- שיפוץ החזית בגוש 6440, חלקה 96.
- עורך התכנית: אדרי' יצחק בלט.

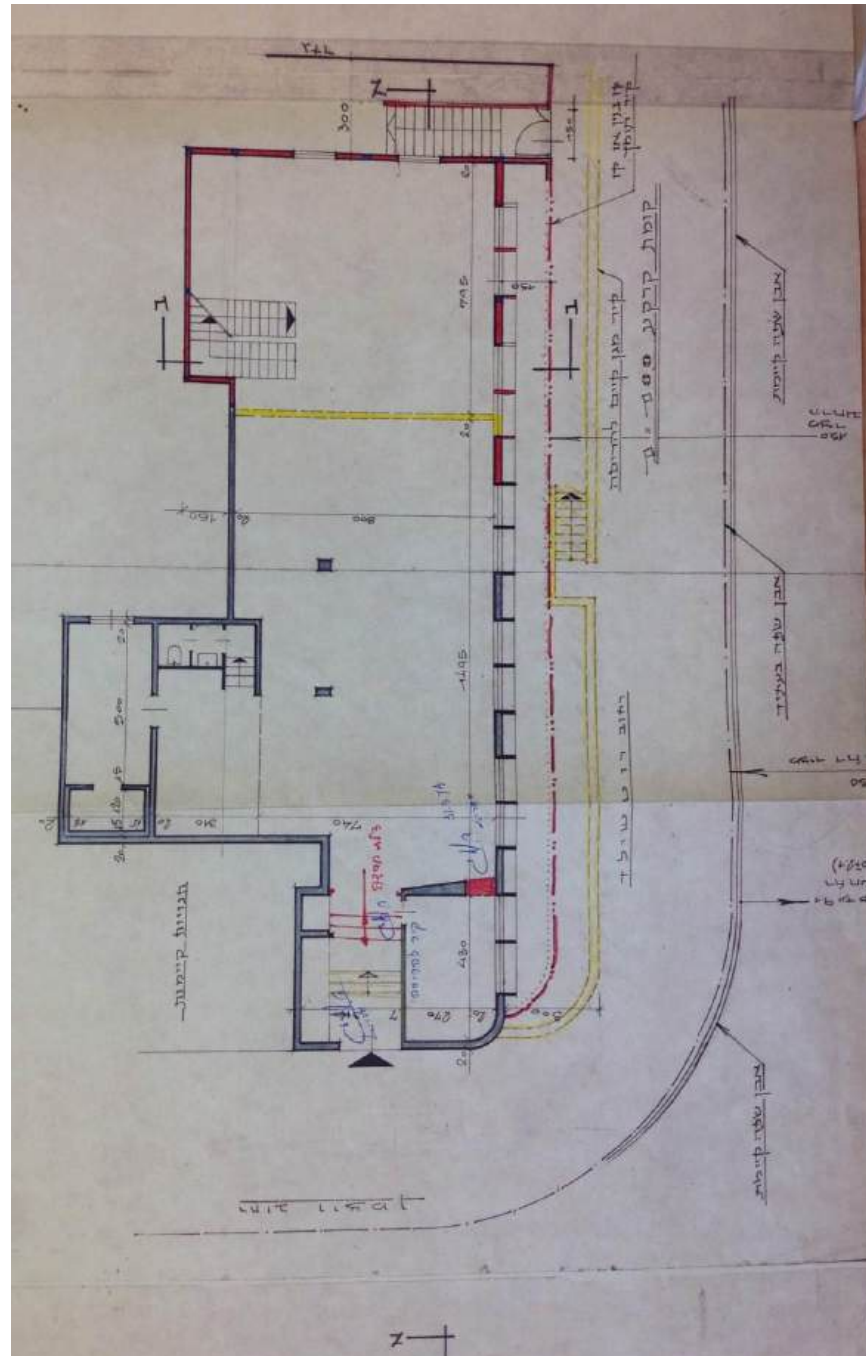
- תכנית קומת קרקע, לקוח מקנ"מ 1:100
- מתוך היתר בניה מס' 5984, עבור בנק דיסקונט לישראל בע"מ, מטעם הועדה המקומית לתכנון ולבניין כפר-סבא.
- תוספת בניה בצפון המבנה בקומת כניסה, קומה א' והוספת קומת מרתף. סך תוספת הבניה 273 מ"ר (על 477 מ"ר קיים) ושינוי החזית המזרחית בגוש 6440, חלקה 96.
- תנאים: בהתאם לתוכנית הפיתוח המאושרת ע"י מהנדס העירייה- הגדלת שטח הרחוב (המדרכה) בחזית המזרחית.
- עורך התכנית: רפפורט צ. פרנקל.

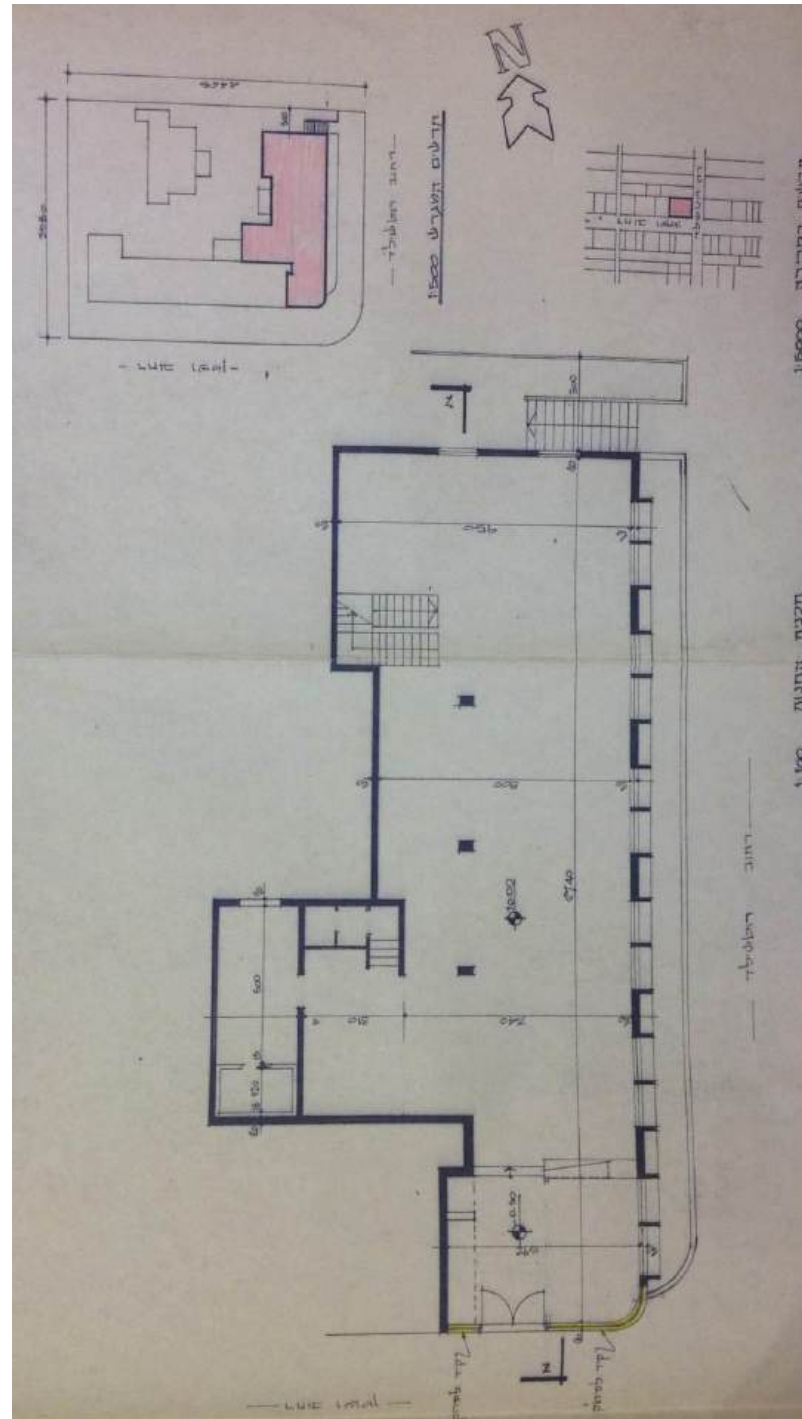
- תכנית סביבה, לקוח מקנ"מ 5000:1  
תכנית מגרש, לקוח מקנ"מ 500:1  
תכנית קומת קרקע, לקוח מקנ"מ 100:1
- מתוך היתר בניה מס' 10805, עבור פולגת רשת חנויות בע"מ, מטעם הועדה המקומית לתכנון ולבניין כפר-סבא.
- שינוי בחזית הבניין לרח' ויצמן (חזית דרומית בגוש 6440, חלקה 96).
- תנאים: מיקום השילוט ע"פ הנחיית העירייה.
- עורך התכנית: א. רוזנצויט.

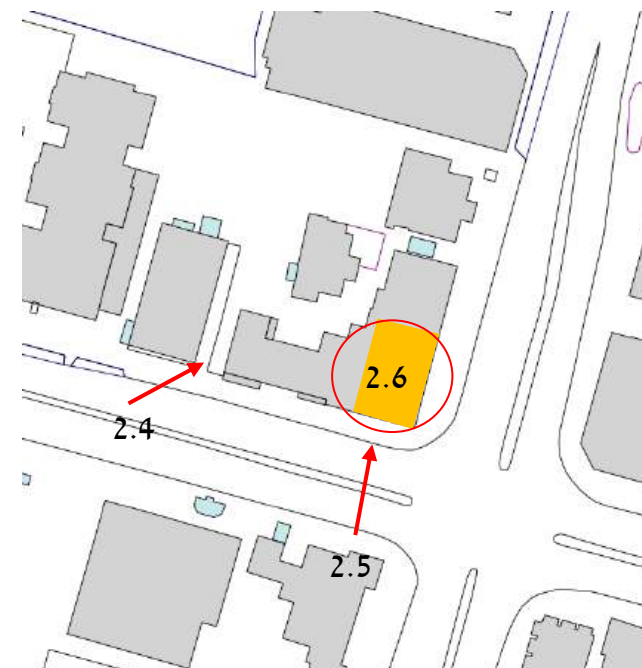
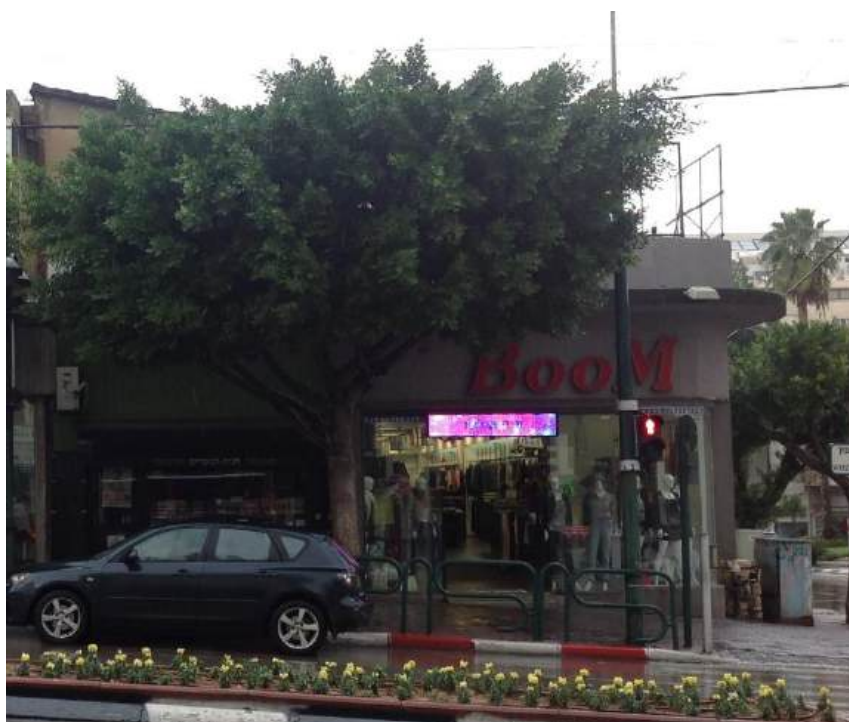
2.4. חזית מערבית

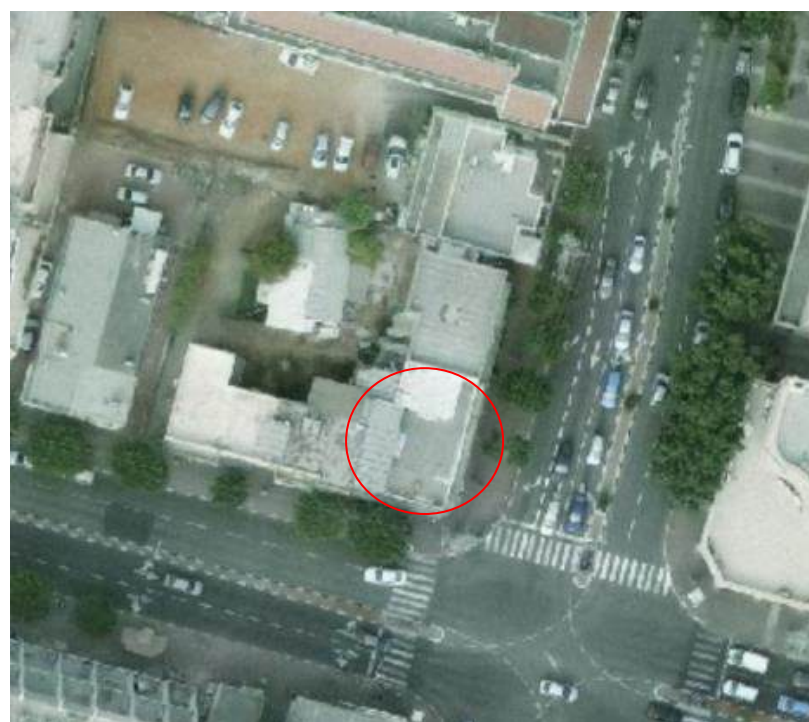
2.5. חזית דרומית

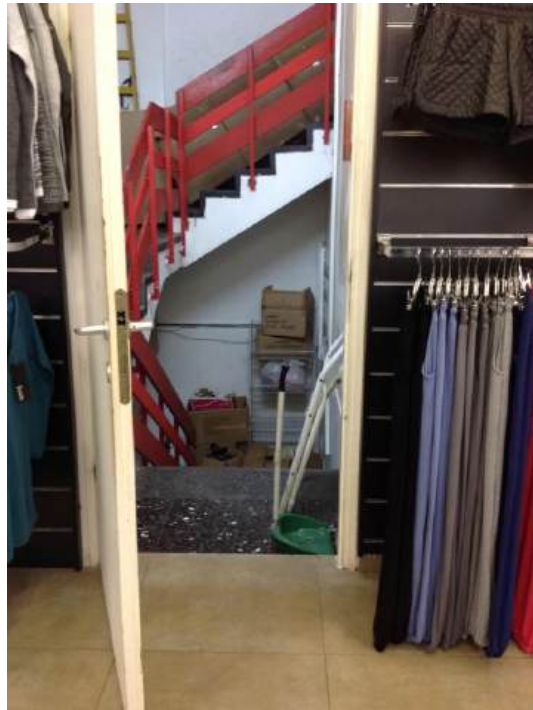
4.2 דלת כניסה לגרם המדרגות

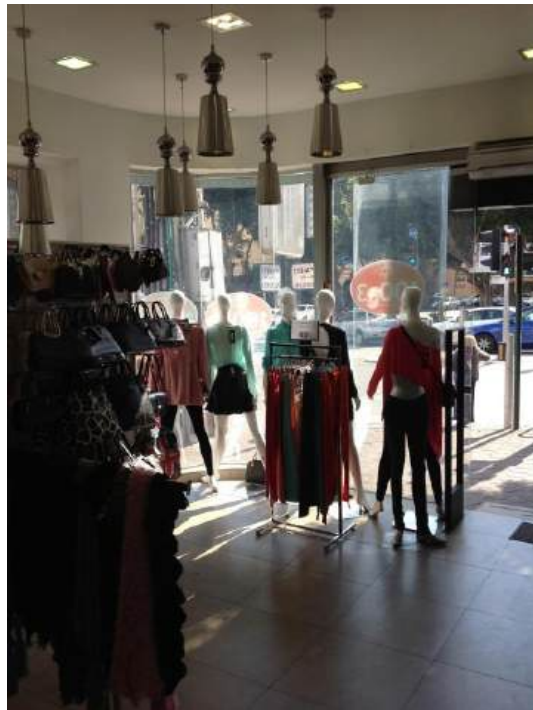
4.2 חלון הראווה של החנות במרכז התמונה הקיר הפינתי של המבנה

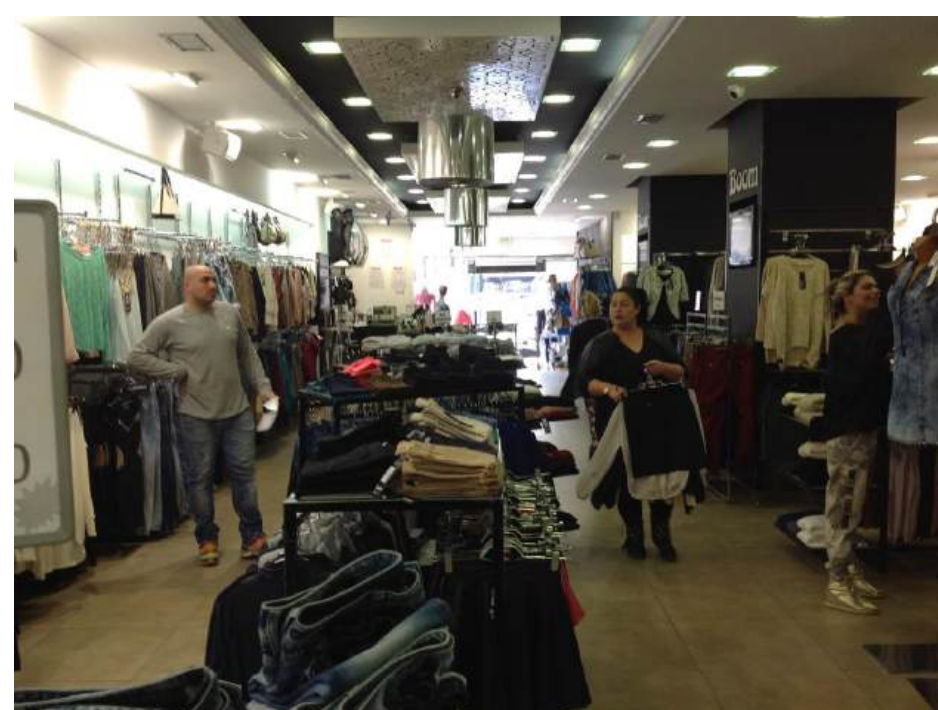
4.1 מבט לכיוון היציאה, מימין עמודי בטון משמאל חזית שנאטמה

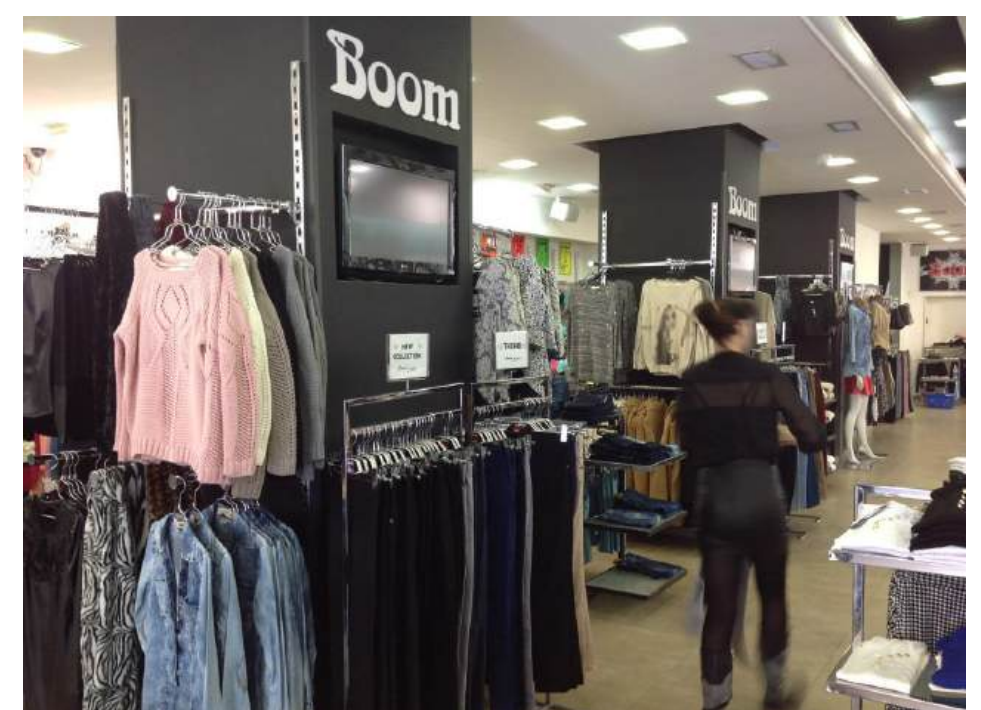
4.1 מבט פנימה עמודי בטון קונסטי' משמאל

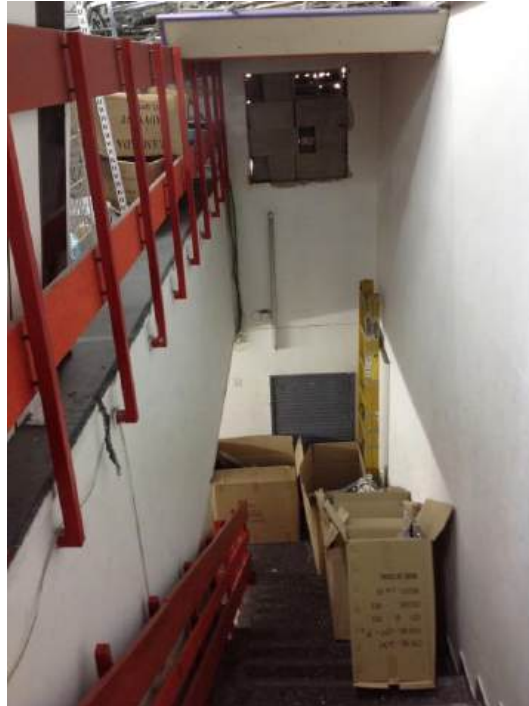
4.7 גרם המדרגות

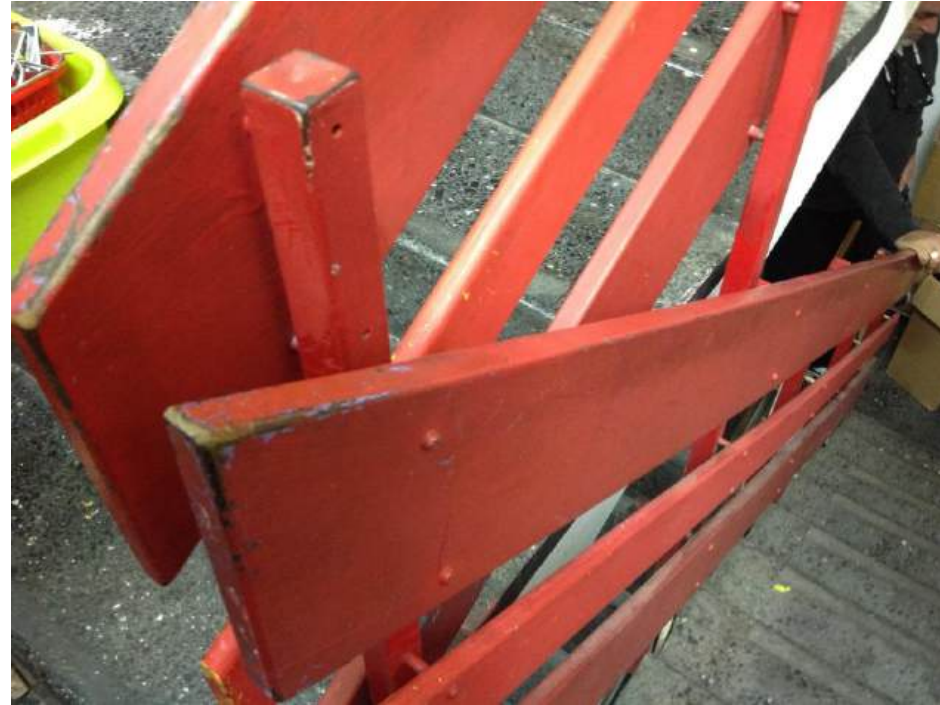
4.6 מעקה עץ בחדר המדרגות המוביל לקומה השנייה

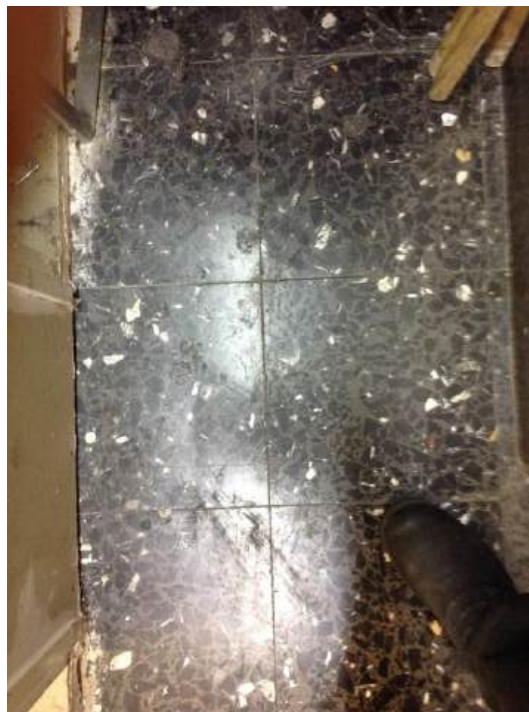
4.10 מרצפות טרצו באזור המחסן

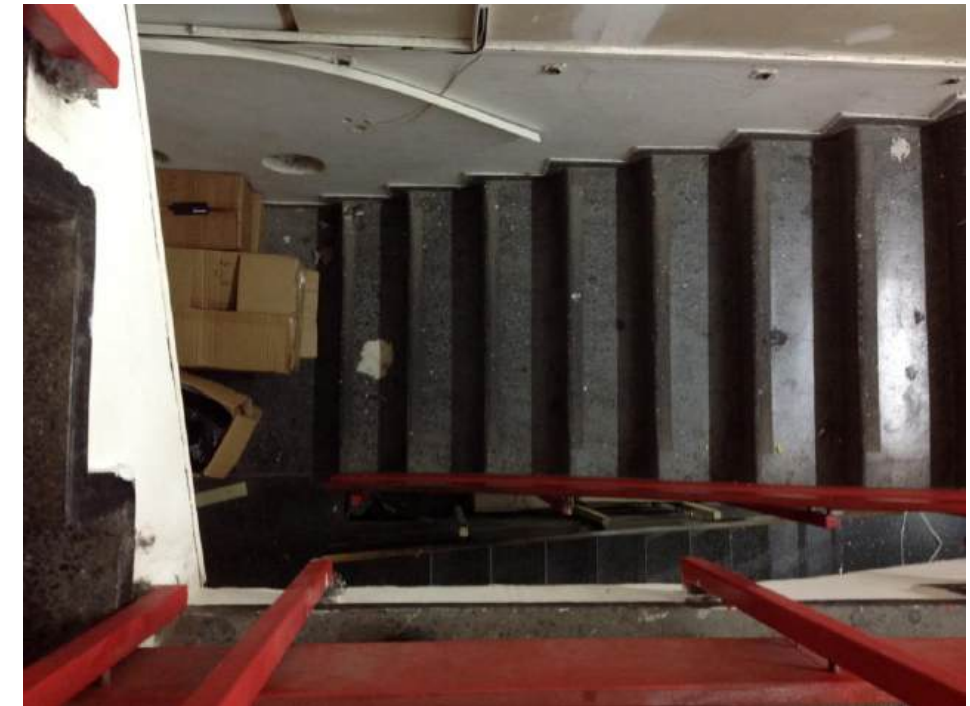
4.8 גרם המדרגות במבט על

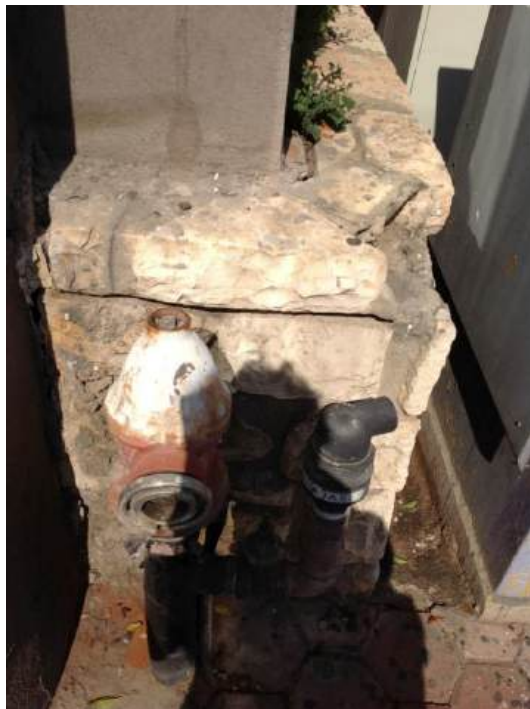
5.2 שארית מרפסת הבטון

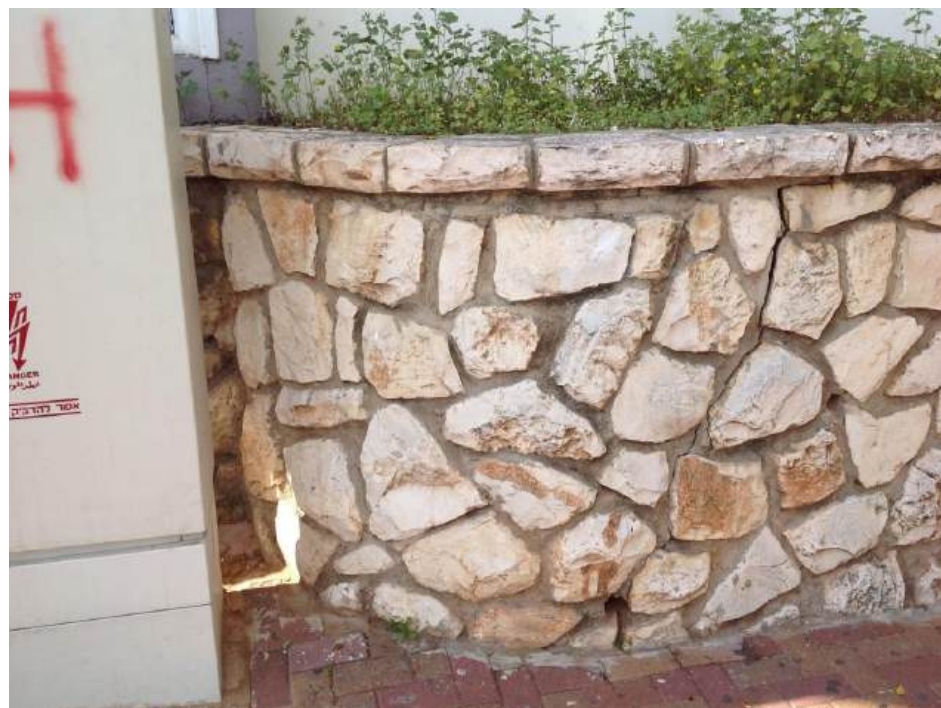
5.1 שארית מרפסת הבטון בעלת חיפוי האבן שנוסף מאוחר יותר

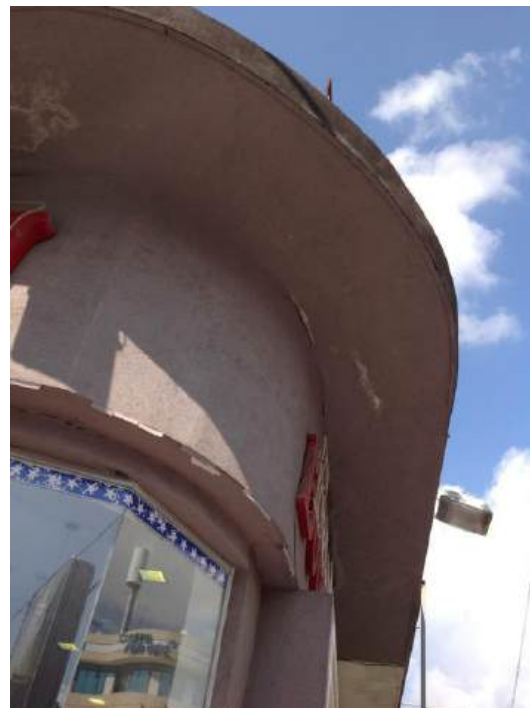
5.5 קרניז הבטון שמלווה את כל המבנה ותספותיו הראשונות
