שיעור / תרגיל : סקר, תיעוד והערכה לבניין בסביבה היסטורית בנויה

תיק תיעוד פברואר 2014, סמסטר א' תשע"ד

# ויצמן 105, כפר סבא – "קפה פידלר"

שנת הקמת המבנה: 1932

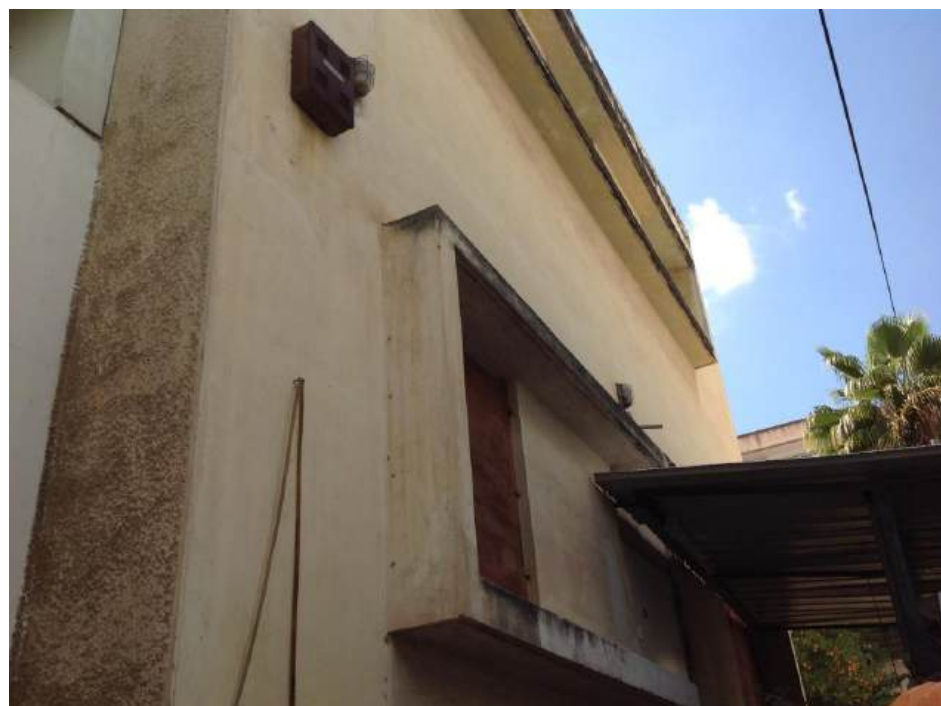
5.4 חלון בחזית הצפונית בעל מסגרת בטון גם היא הוספה בשנים מאוחרות יותר.

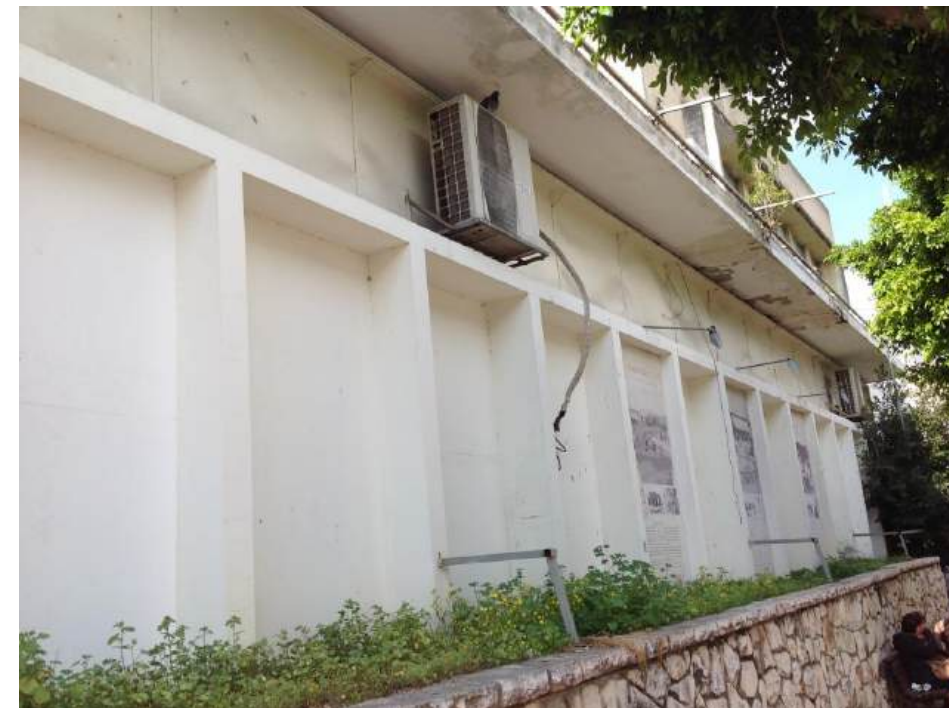
5.3 החזית המזרחית שנאטמה לאחר שינויים שנעשו במבנה בחלק העליון ניתן לראות את קרניז הבטון

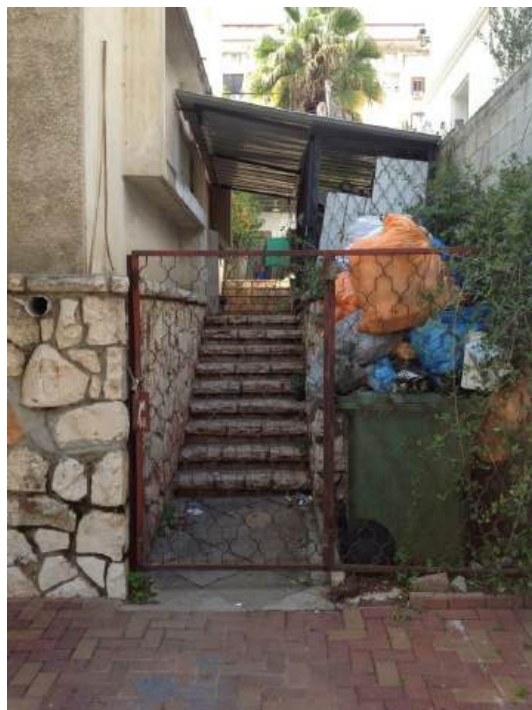
5.7 מדרגות המובילות לחלק  
האחורי

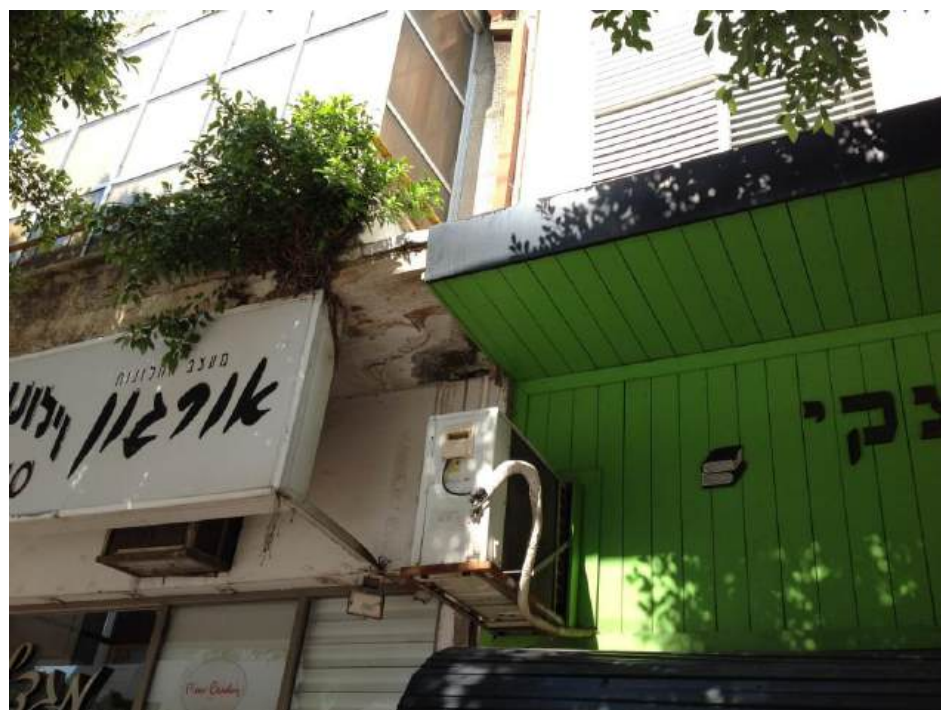
5.6 הקרניז ממשוך לאורך החזית הדרומית בתוספות המבנה בחומרים  
שונים ובשינויי גובה ומרחק

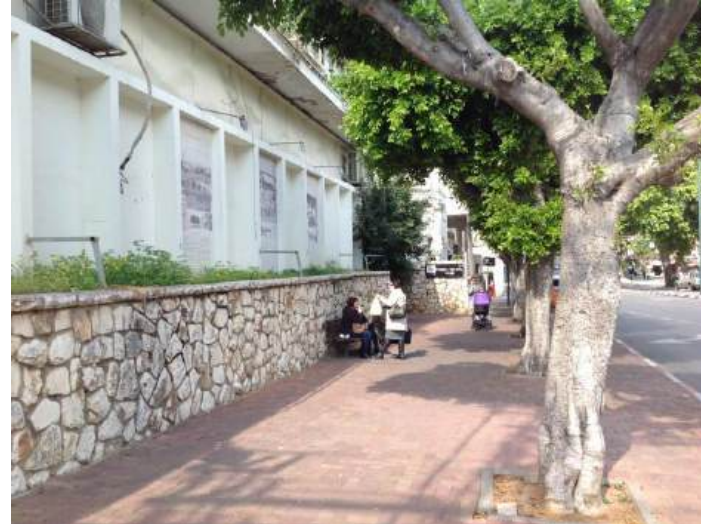
6.2 גדר מצופה אבן, לשעבר מרפסת הבטון של בית הקפה, עליה צמחיה שוטה.

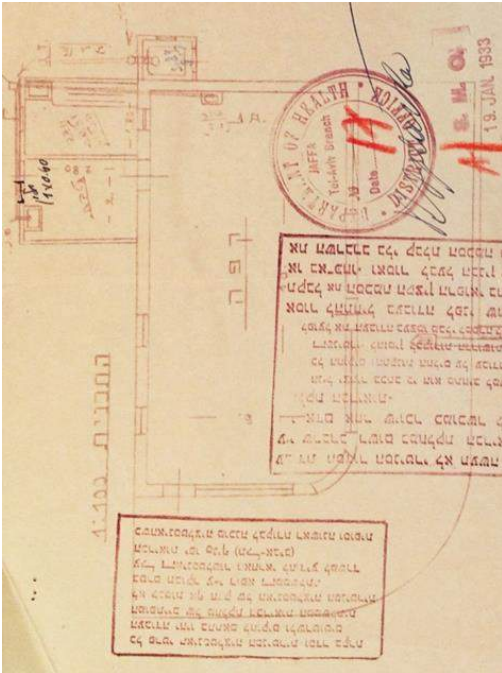
נבנה בשנת 1932, כבית קפה. בעת הקמתו המבנה כלל חלל אחד ששימש כבית הקפה. בשנת 1933 נבנה מטבח הכולל חדר שטיפת כלים והתווסף תא שירותים. לאחר הקמת בית הקפה נבנית מרפסת בצידו המזרחי, המאפשרת מקום ישיבה נוסף.

תכנית סניטארית 'קפה פידלר',  
שנת 1933, ארכיון עיריית כפר  
סבא

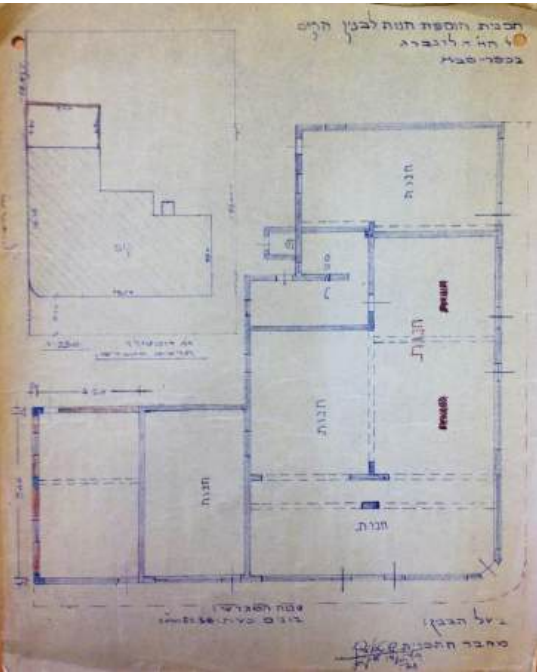
עד שנת 1939 הורחב שטח בית הקפה מכיוון צפון ומערב, שטחו של בית הקפה גדל וישנה חלוקה פנימית בחלל. בשנת 1939 נבנה חדר נוסף בצידו המערבי של הבניין. חלק מהחללים שנבנו בין 1933 ל1939 משמשים למסחר ואינם חלק משטח בית הקפה.

תכנית 'קפה פידלר', שנת 1939,  
עיריית כפר סבא

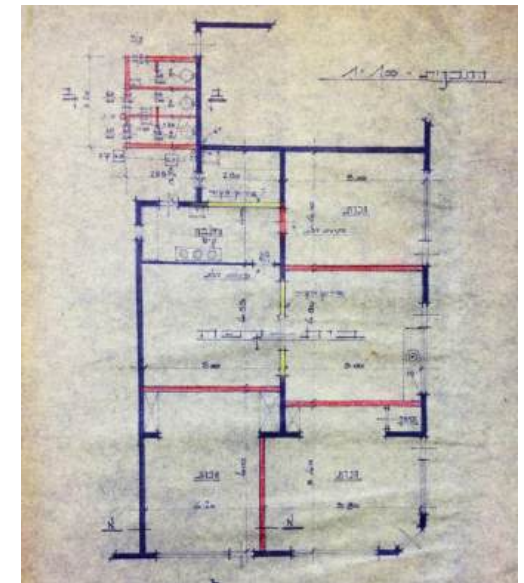
בשנת 1956 מתבצעת חלוקה פנימית של החלל ששימש עד אותם ימים כבית הקפה, את חלקו הדרומי והצפוני של המבנה תופסות חנויות. בינהן בית הקפה. בנוסף נבנים שלושה תאי שירותים בפינה הצפון מערבית.

תכנית 'קפה פידלר', שנת 1956,  
עיריית כפר סבא

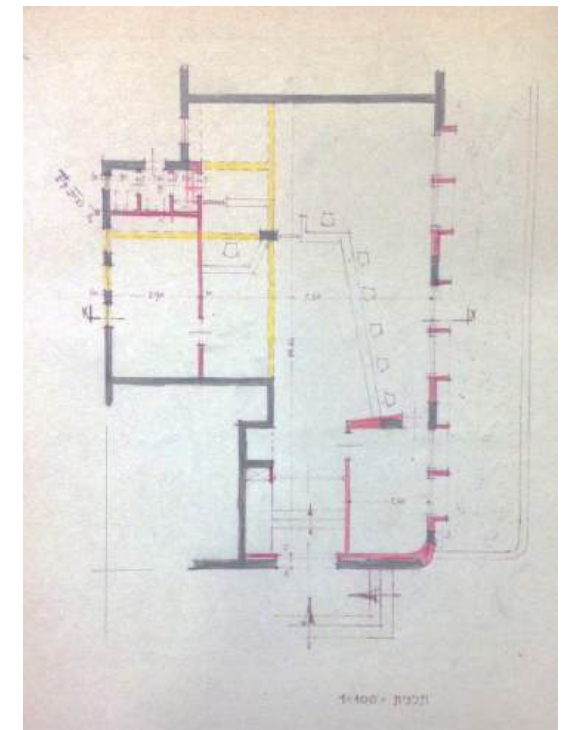
בשנת 1958 נסגר 'קפה פידלר' ובמקומו נפתח במקום סניף 'בנק דיסקונט לישראל בע"מ'. השינויים במבנה בין 1956 ל-1958 כללו הרחבה בצידו המערבי. בשנת 1958 הקירות הפנימיים ששימשו להפרדה בין בית הקפה, מהחנויות לצדדיו מבוטלים, נעשית חלוקה חדשה – משרד בפינה הדרום מזרחית וחדר בפינה המערבית. הכניסות והחלונות הגדולים בחזית המזרחית של המבנה נאטמים ונשארים חלונות קטנים יותר.

תכנית 'קפה פידלר', שנת 1958,  
עיריית כפר סבא

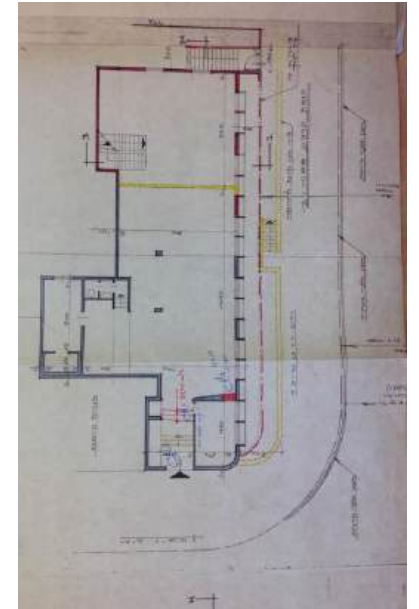
בשנת 1974 נבנית תוספת לבנק הקיים בצידו הצפוני של המבנה, התוספת כוללת קומת מרתף, הרחבת קומת הקרקע ובניית קומה נוספת, גדולה משטח ההרחבה. המרפסת הקיימת קטנה בחצי לטובת הגדלת שטח המדרכה ברח' רוטשילד, ממזרח.

תכנית 'בנק דיסקונט לישראל בע"מ',  
שנת 1974, עיריית כפר סבא

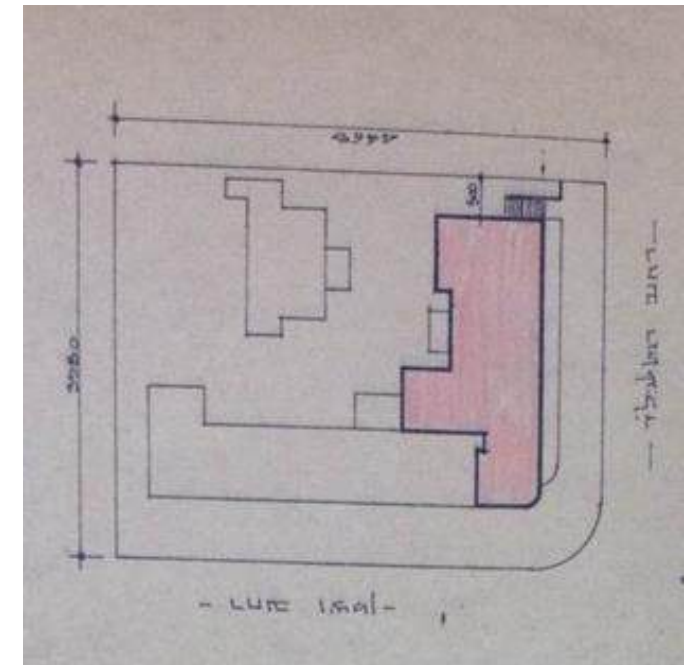
תכנית מגרש חנות הבגדים 'פולגת'  
שנת 1988, עיריית כפר סבא

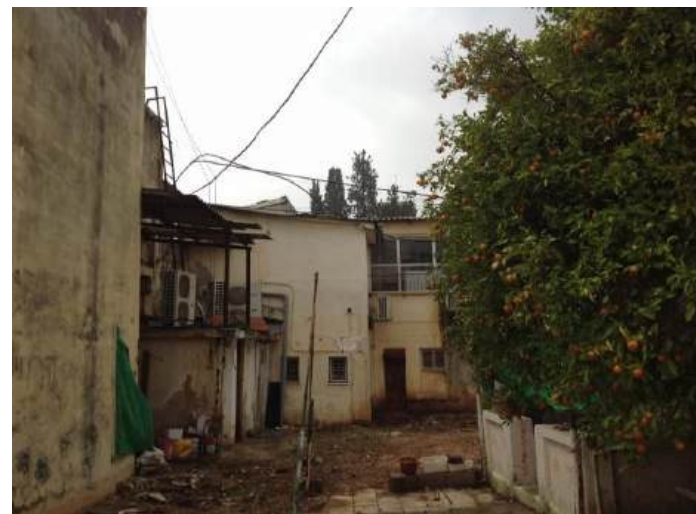
בחלקו המערבי של המבנה, ישנו שטח פתוח אשר אינו מטופח.

7.2 שטח פתוח בחלקו המערבי של המבנה.

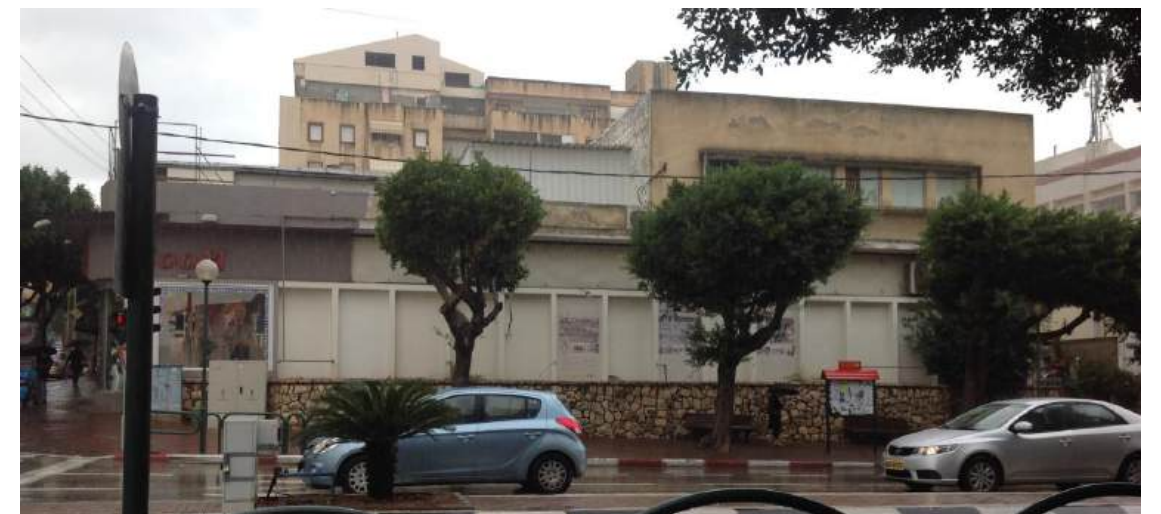
לאורך החזית שפונה לרחוב רוטשילד (מזרח), נטועים ארבעה עצי פיקוס, ולאורך החזית שפונה לכיוון ויצמן (דרום) נטועים שני עצי פיקוס. עצים אלו מהווים חלק משדרה ארוכה יותר של פיקוסים הנטועים לאורך הרחובות הנ"ל.

7.1 חזית רחוב רוטשילד, ארבעה עצי פיקוס.

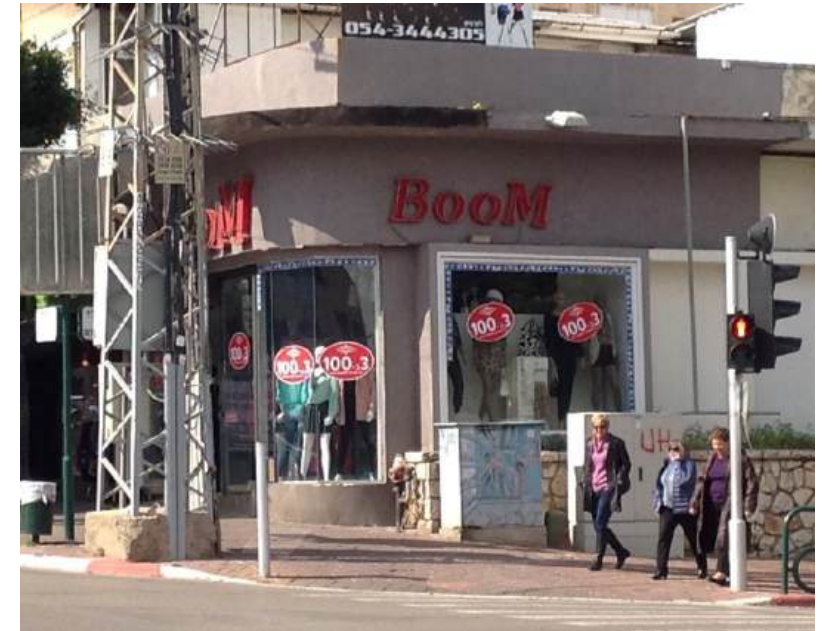
8.1 פינת הרחובות רוטשילד-ויצמן

- בעקבות השינויים הרבים שעבר המבנה המקורי, השתנו גם פתחי המבנה מספר פעמים. שינויים בחזית המזרחית- בהתבסס על תמונה היסטוריות מס' 1,2 ניתן לשער שחלונות העץ המקוריים של המבנה הועתקו צפונה, אל פתח קיים ואל תוספת בנייה מאוחרת יותר. המפתח המקורי, הדרומי ביותר, הצטמצם והותקנה בו מסגרת עץ מתקופה זו.

בשנת 1958 המבנה עבר לבעלות 'בנק דיסקונט', החלונות בפאה המזרחית (לרחוב רוטשילד) צומצמו, בוצעה חלוקה של הקיר אשר בולטת כלפי חוץ בצורת זיזים.

כיום פתחים אלו חסומים ואין חלונות כלל בחזית המזרחית, מלבד חלון ראוה גדול סמוך לפינת הרחובות רוטשילד-ויצמן. מיקום הפתח בפינה המעוגלת נשמר, ומשמש אף הוא כחלון ראוה. הפתח לכיוון דרום (רחוב ויצמן) משמש כדלת הכניסה לחנות.

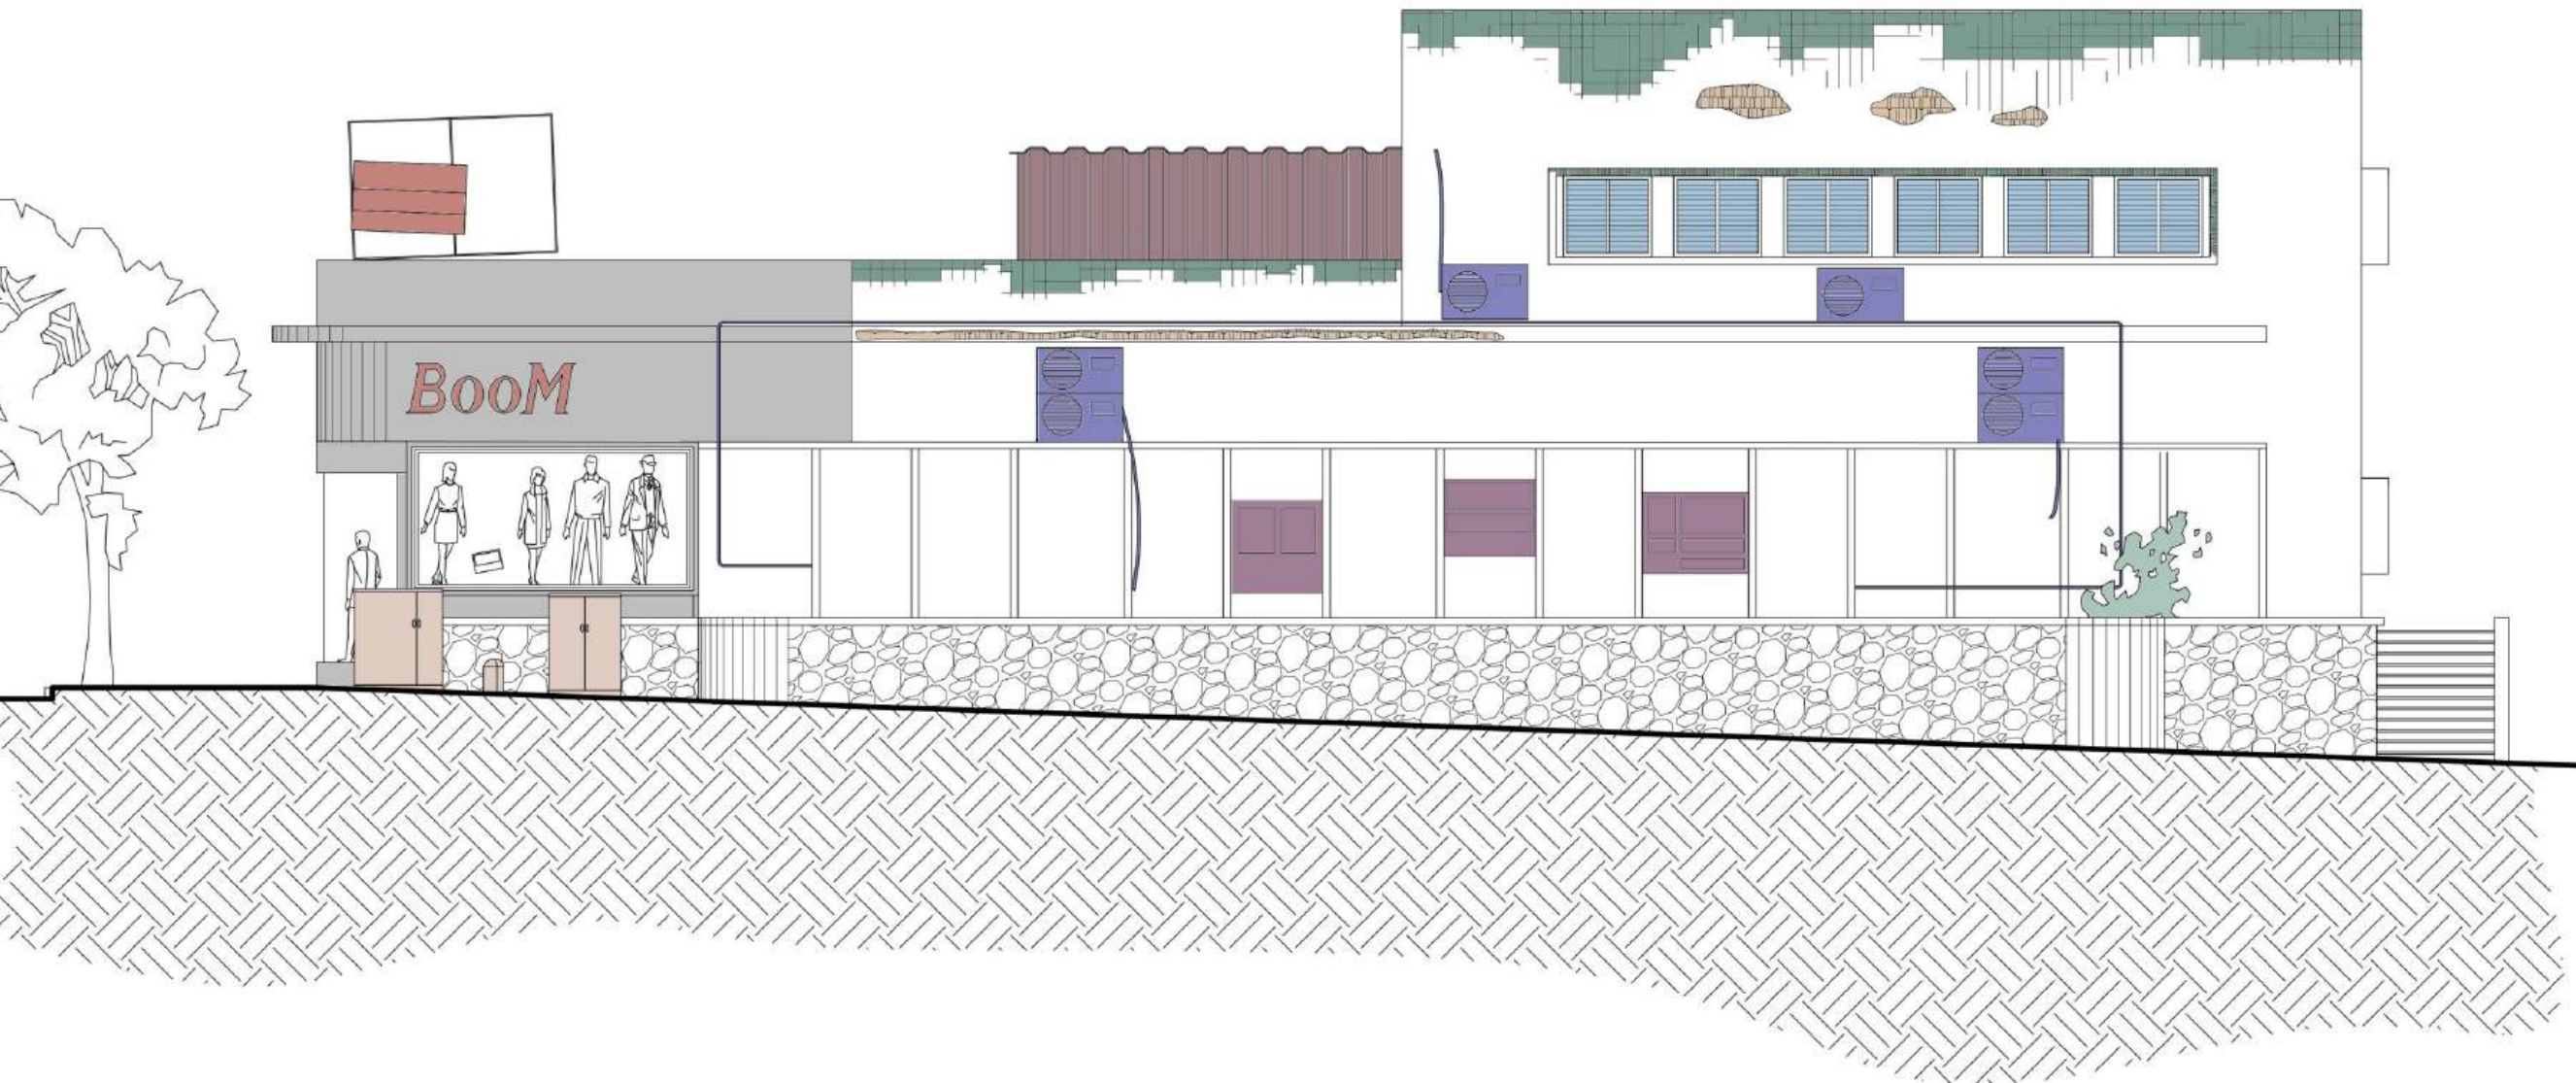
חזית מזרחית, מבט מכיוון רחוב רוטשילד

| מזגנים, צינורות | צמחיה גבוהה | ארונות תקשורת |
| תריסים שבורים, חלונות חסומים | שילוט | קילוף טיח |

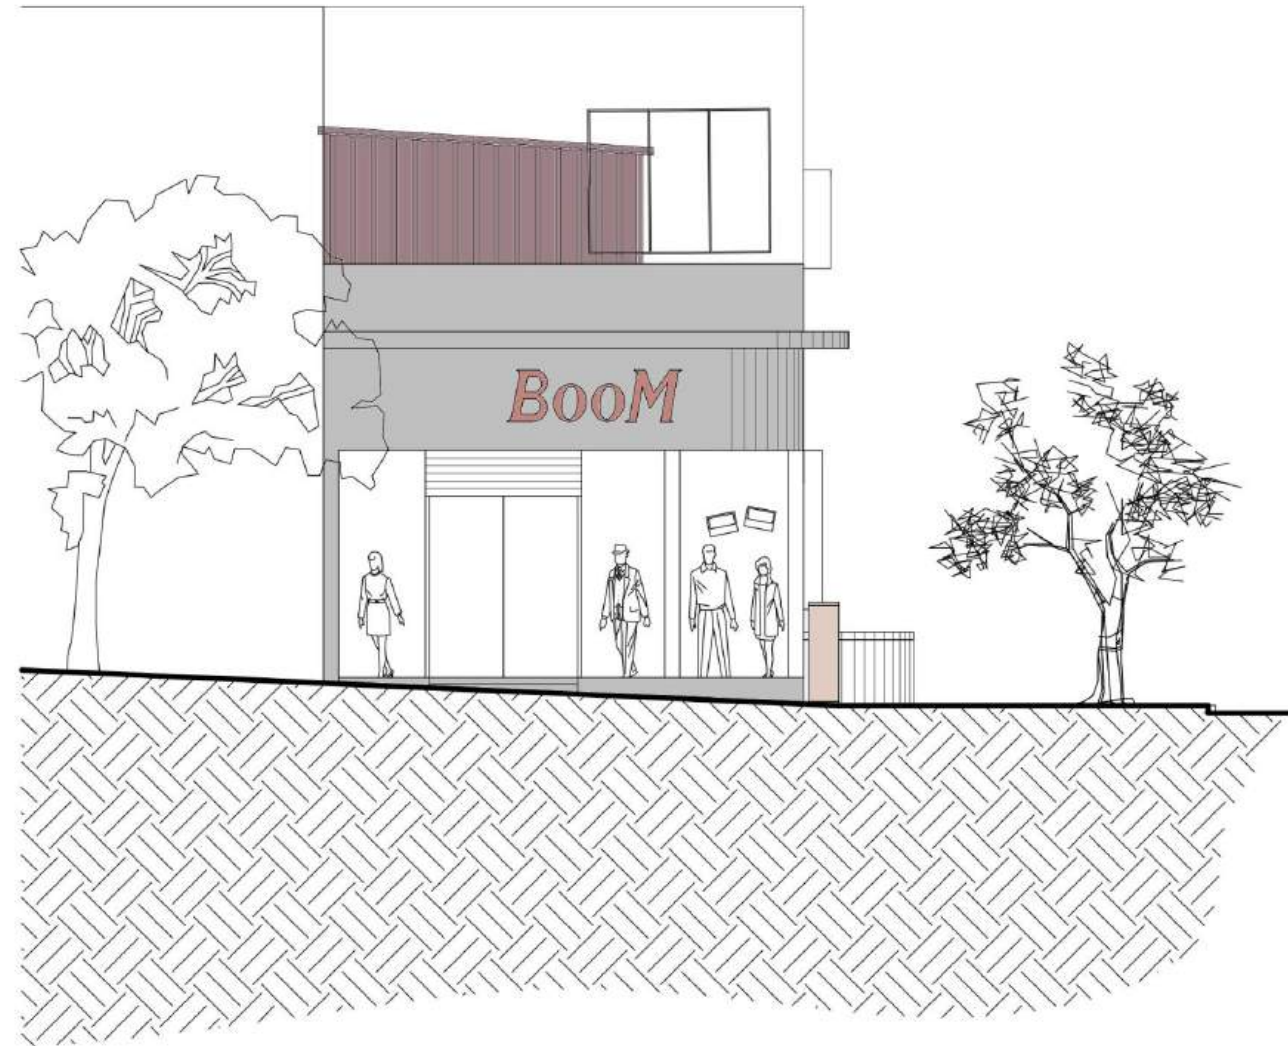
חזית דרומית, מבט מכיוון רחוב ויצמן

מזגנים, צינורות

צמחיה גבוהה

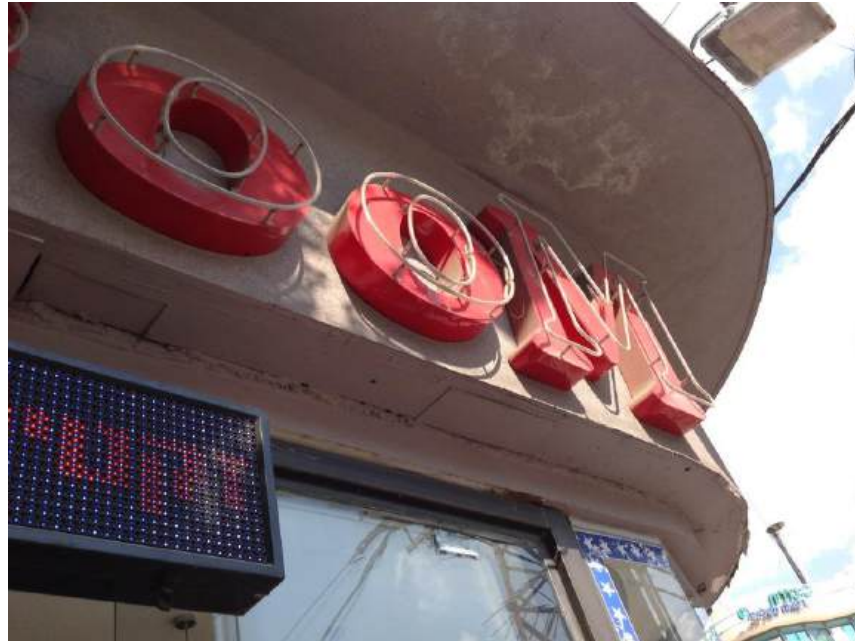
9.2 תקריב לשילוט ולאזור בו הצביעה אינה תואמת את צבע המקור

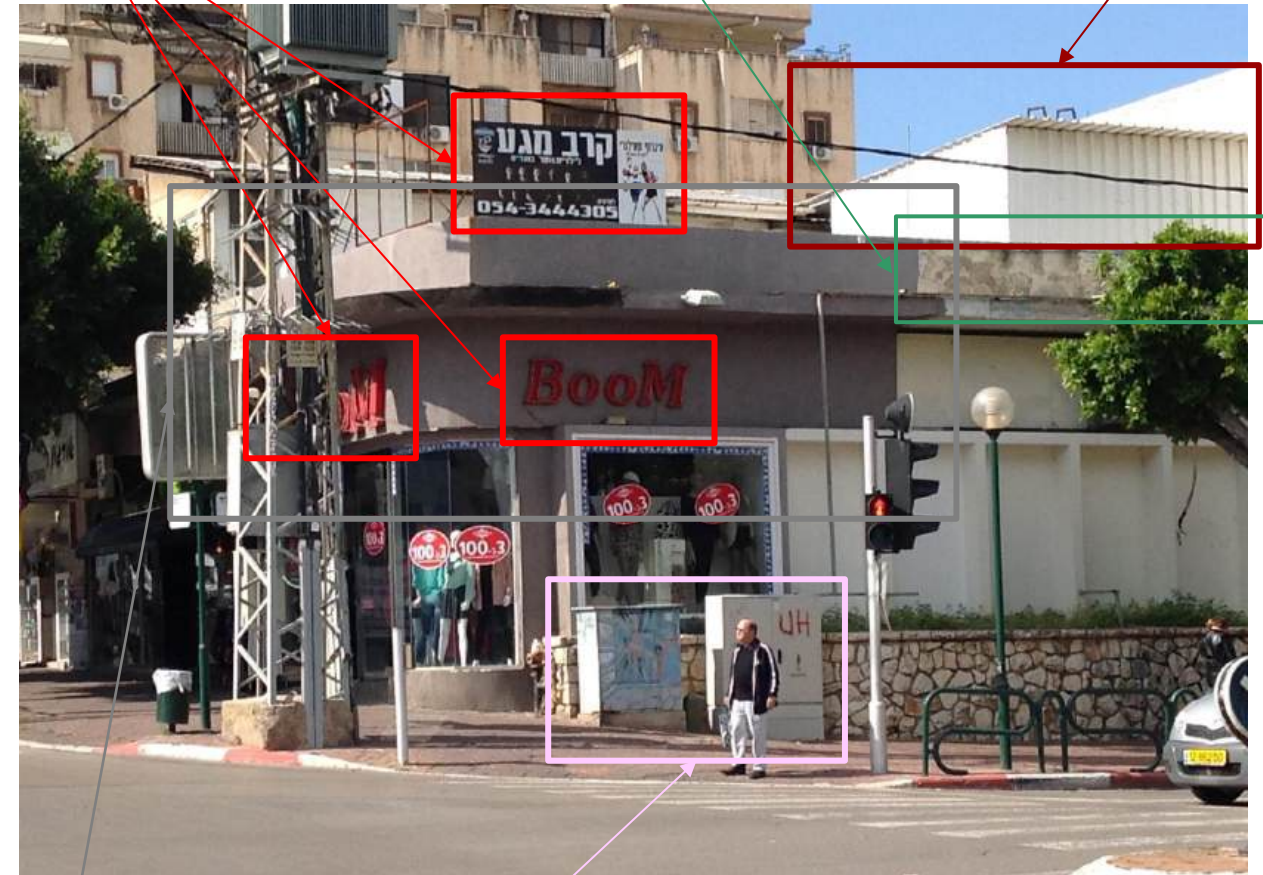
צביעה שאינה תואמת את צבע המקור

ארונות תקשורת

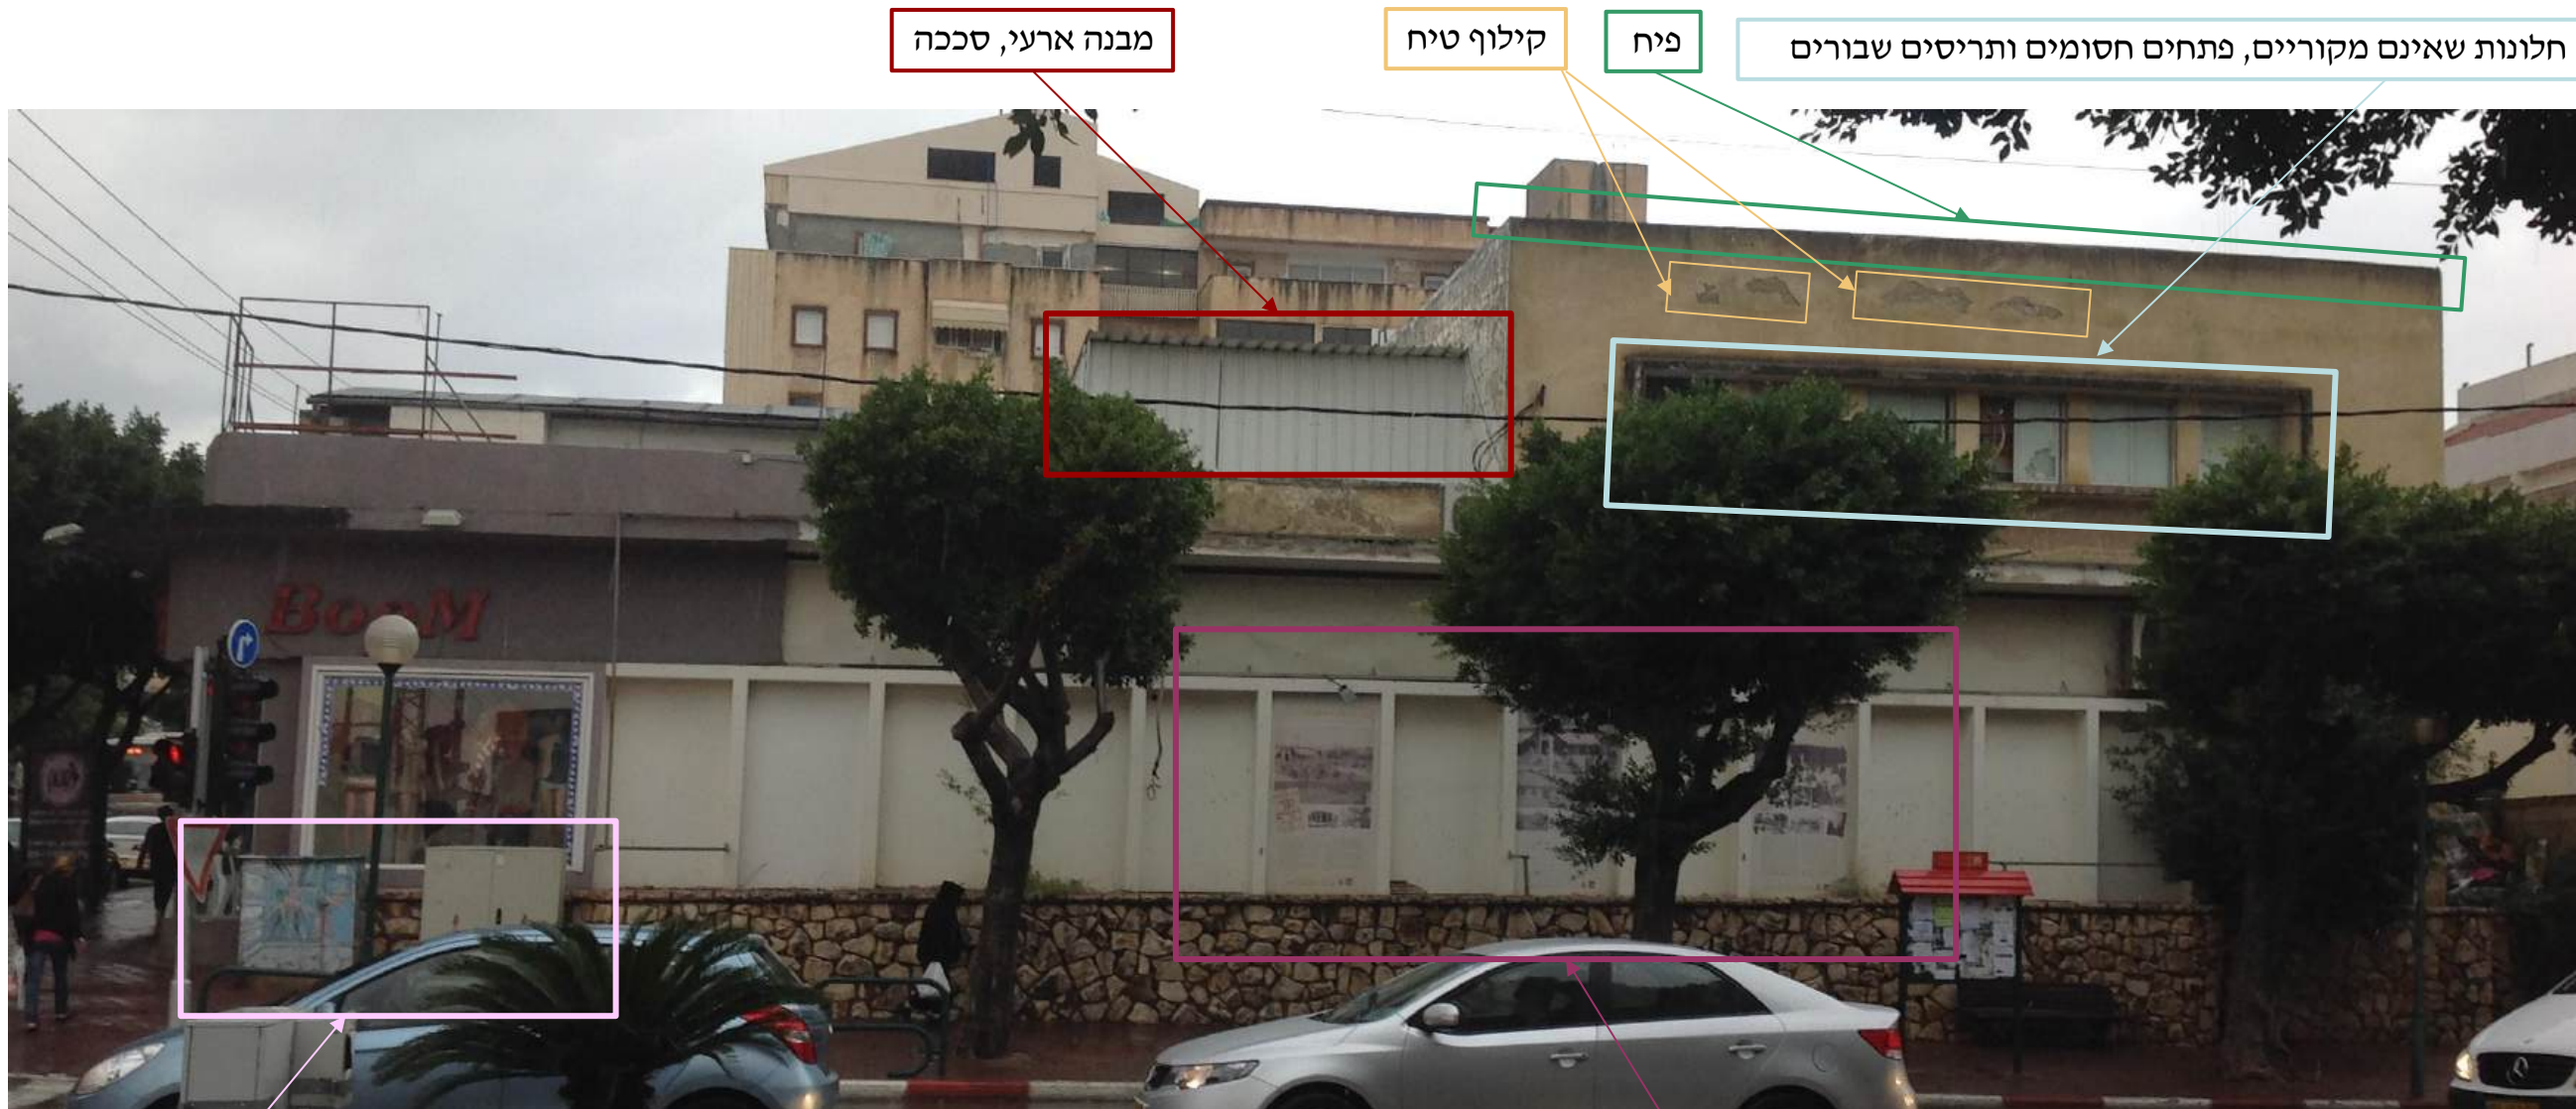
מבנה ארעי, סככה

קילוף טיח

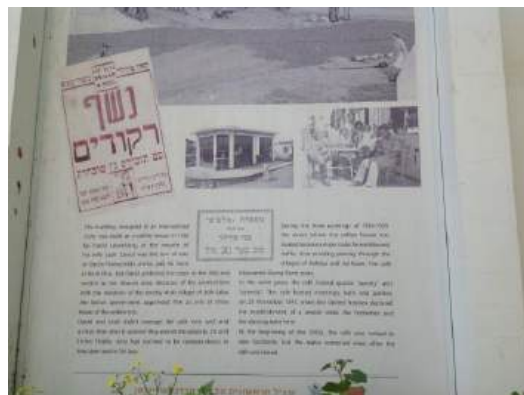
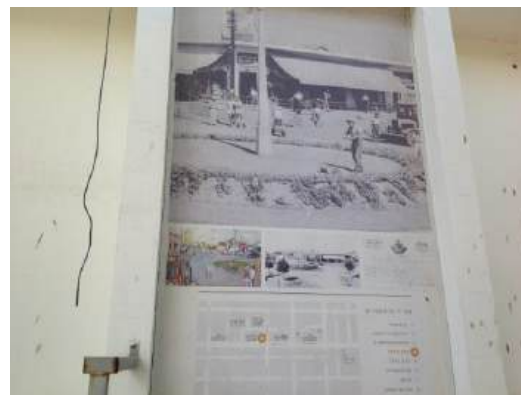
9.4 תקריב לדפי המידע ההיסטוריים
